# Tilstandsrapport

Halvpart av vertikaldelt tomannsbolig over 2 etasjer

Mosvingen 63 A, 2072 DAL

Oppdragsnr.: 22052-25169

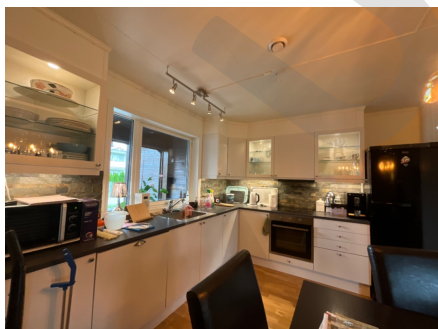
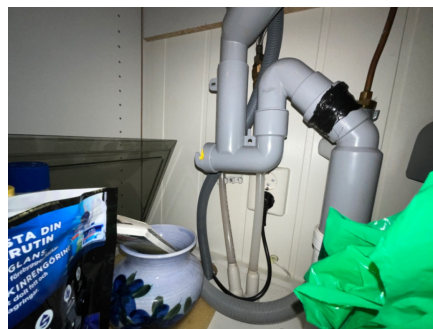
Innredning med glatte, fabrikkklakkerte fronter.  
Laminat benkeplate med kum i rustfritt stål.  
Belysning via lysarmatur under overskap.  
Fasadeflis på vegg mellom benk og overskap.  
Integrert platetopp, stekeovn, oppvaskmaskin og frittstående kjøle-/frysenskap.

Det er montert aquastop/lekkasjevarsler med sensorer og magnetventil.

Tilstandsgrad satt ut fra helhetlig vurdering av rommet og innredning.

Det ble rutinemessig søkt etter fukt på typisk fuktutsatte steder med fuktindikator (Protimeter SM) på befaringen og det var ingen indikasjoner på fukt.

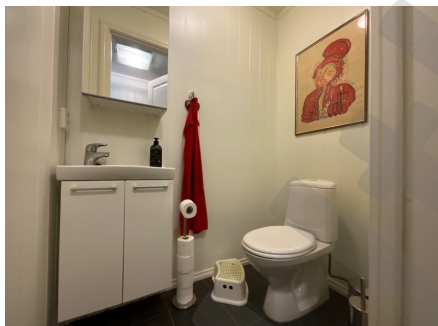
Tilstandsgrad satt ut fra helhetlig vurdering av rommet, innredning og ventilasjonsløsning.

Det påpekes at rommet ikke har sluk.  
Det er derfor en anbefaling at det monteres lekkasjevarsler med sensorer og magnetventiler der det kan oppstå vann ved evt. lekkasje.

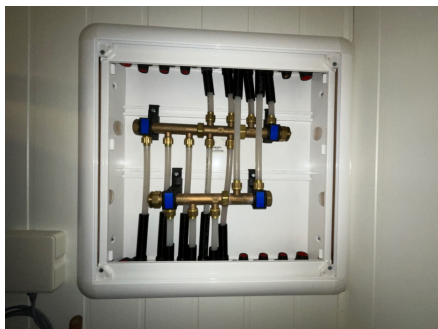
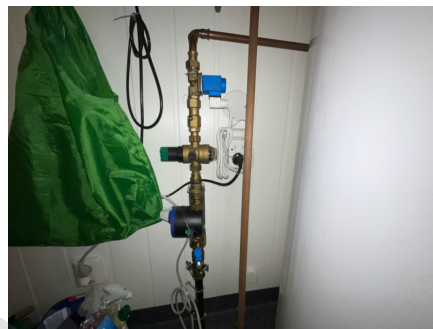
Tilstandsgrad er satt ut fra de konstruksjoner som var synlig ved befaring.

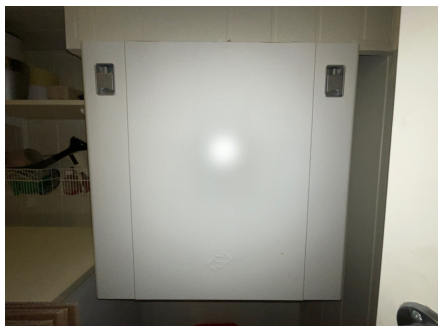
Bygningen har den type ventilasjon som var vanlig på byggetiden.

Ventilasjonsløsningen bygger på det samme prinsippet som benyttes i dag.

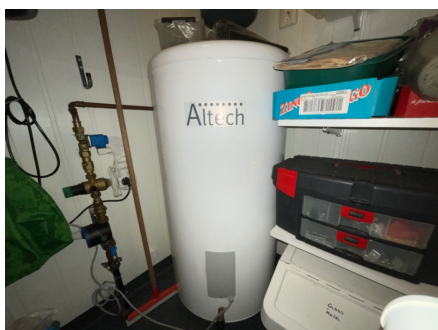
Tilstandsgrad er satt ut fra en helhetlig vurdering samt alder på bereder.

Det er sluk i rommet der berederen er plassert.
