**Tilstandsrapport for leilighet.**  
**Fageråsen 990C**  
**2420 Trysil**

**Boligens tekniske tilstand:**

**Utført av:**

Dato: 02/09/2025

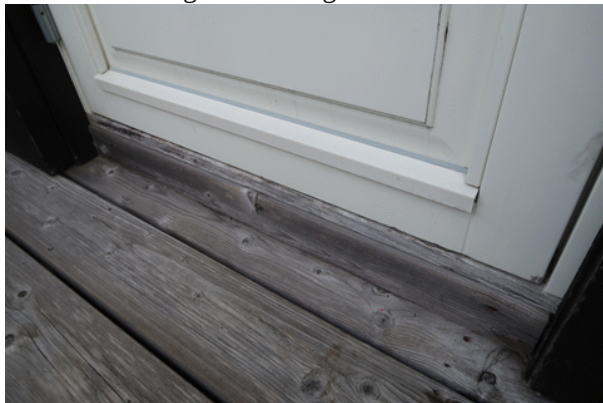
Det er påvist avvik ved beslag, vannbord, omramming, karm eller ytre tetting.

Ytterdører mangler beslag under dører. Manglende beslag kan resultere i at vann lettere kan trenge inn i konstruksjonen, og forårsake skader.

Bilde viser manglende beslag under terrassedør.

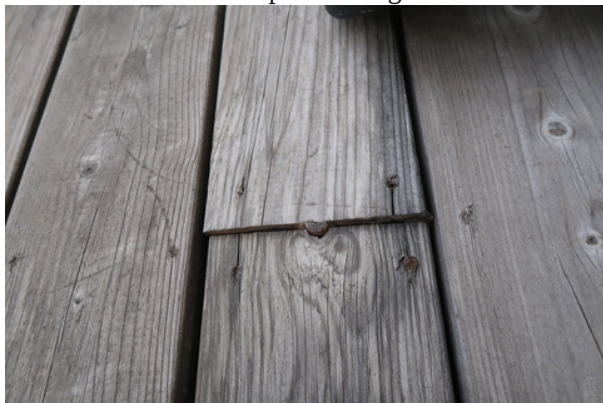
Bilde viser lokal skade på terrassegulv.

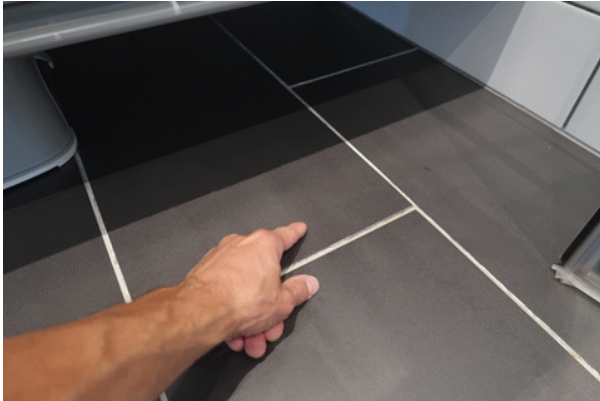
**Merknader:** På befaringsdagen ble det påvist bom/ hulrom under fliser ved servant og ved toalett. Flisen ved servanten har løsnet fra underlaget, og det er sprekker i fugemassen. Bom/ hulrom er tegn på at fliser ikke har tilfredsstillende limdekning eller at fliser er løse.

Bilde viser løs flis ved servant.

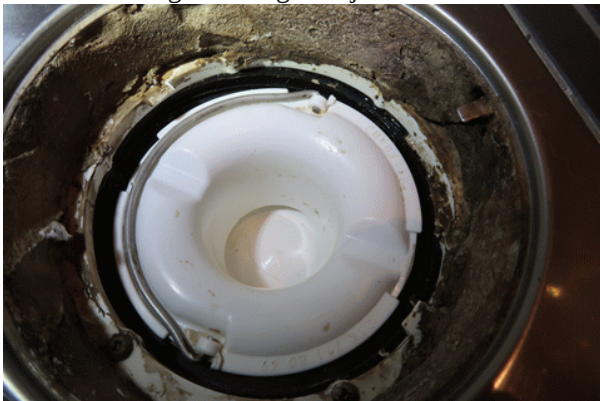
**Merknader:** Ukjent vedrørende type membran/ tettesjikt på våtrommet, da det ikke var noe synlig membran/ tettesjikt under klemring i sluk. Uten membran/ tettesjikt er det høy risiko for at vann trenger gjennom konstruksjonene og kan medføre fuktskader. Det anbefales at det fremskaffes dokumentasjon på utførelse som kan påvise korrekt montering av klemring og slukmansjett.

Bilde vi sluk og klemring i dusjsonen.

| TAKSTMANNENS VURDERING VED TG2: | |
|---|---|
| | Tilstandsgraden er satt på grunn av ikke påvist membran/ tettesjikt under klemring i sluk, og at klemring er skrudd skjevt på sluket. Ingen påviste fuktskader på befaringsdagen. |
