# Tilstandsrapport

Kjedehus

Bjørnebærsvingen 4B , 4824 BJORBekk

Befaringsdato: 27.02.2026

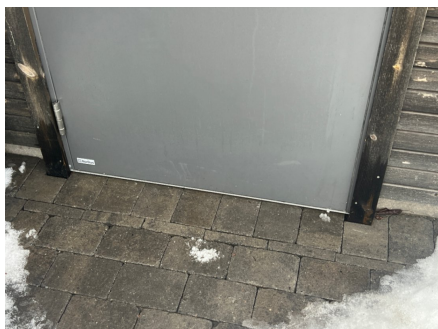
- Det er påvist avvik rundt innsettingsdetaljer.

Dører til sportsbod ligger nesten ned mot belegningsstein. Belistning er trukket ned under belegningsstein på hver side. Det er ikke beslag under dørterskel.

Boddør ut mot hage

- Det anbefales at det monteres beslag under dørterskler. Belistning anbefales å sluttet av over terreng. Det er det risiko for fuktnntrenging under dørterskel og fuktopptrekk i belistningsbord.

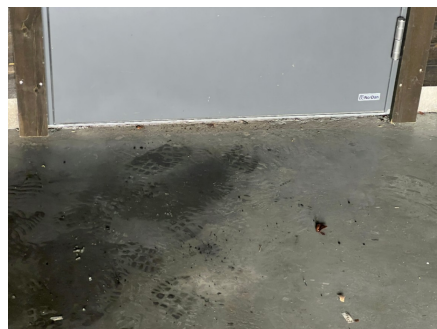
Boddør ut mot varport

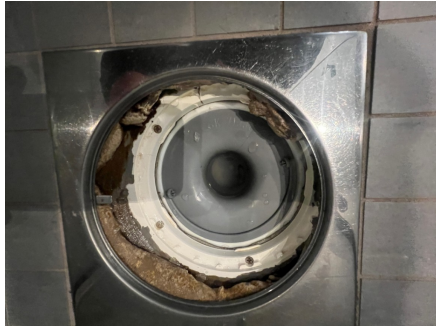
Det er plastsluk og smøremembran med ukjent utførelse.
