Tilstandsrapport

Boligbygg med flere boenheter

Krååsveien 2C , 1832 ASKIM

Befaringsdato: 27.03.2026

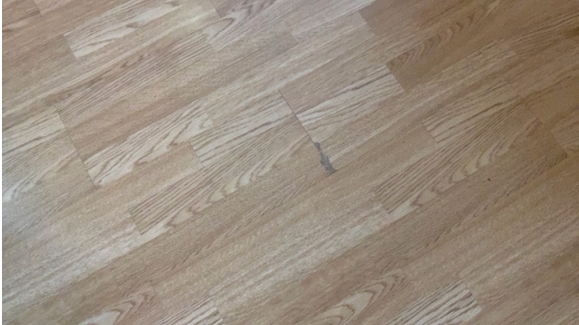
Innvendige overflater og bygningsdeler har preg av moderat bruksslitasje. Forholdet anses som normalt og påregnelig ut fra bygningens alder og generelle bruk.

Det ble registrert skade på laminatgulv på kjøkkenet.

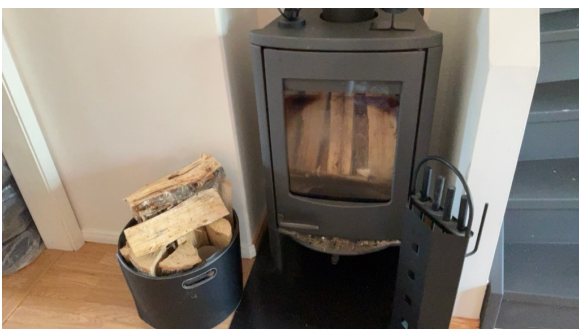
Boligen har mursteinspipe og vedovn.

Det er ikke kjent når siste kontroll er foretatt. Det kommunale feiervesenet kan kontaktes for nærmere informasjon om tidligere kontroll og tilstand på pipe og ildsted.

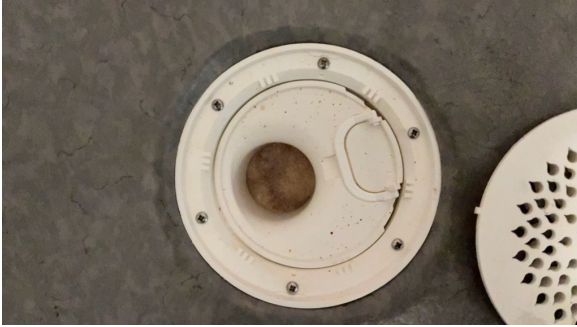
- Det er påvist at høydeforskjell fra topp slukrist til gulv/synlig topp membran ved dørterskel er mindre enn 25 mm.
- Det er påvist avvik i fallforhold til sluk i forhold til krav i forskrift på byggetidspunktet.

Manglende eller utilstrekkelig fall mot sluk fører til at vann ikke ledes effektivt bort fra gulvet. Dette kan gi stående vann, økt fuktbelastning og risiko for lekkasjer, misfarging eller skader på overflater og konstruksjon over tid.

Eldre membraner eller tettesjikt har begrenset levetid og kan med tiden miste sin funksjon. Dette øker risikoen for fuktgjennomtrenging til underliggende konstruksjoner, som kan føre til skjulte skader, sopp- og råteutvikling samt behov for kostbar utbedring.

Dersom det ikke er benyttet mansjetter rundt rørgjennomføringer, kan tettheten i membranen være svekket. Dette medfører økt risiko for fuktinntrenging til underliggende konstruksjoner og kan på sikt føre til skjulte fuktskader og redusert levetid på våtrommet.

Det anbefales å få avklart utførelsen av tettesjiktet, eventuelt ved dokumentasjon eller kontroll. Dersom mansjetter ikke er benyttet, bør dette utbedres ved neste rehabilitering for å sikre tilfredsstillende fuktsikring i henhold til dagens krav.

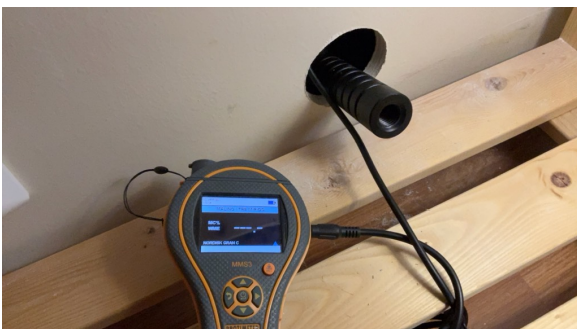
2. ETASJE > BAD/VASKEROM

- Til tross for avviket i fall/høydeforskjell til sluk, vil gulvet fortsatt kunne lede vann mot sluket, men med redusert effektivitet. Dette kan potensielt øke risikoen for vannansamling i enkelte områder av badet.

Manglende tilstrekkelig høydeforskjell mellom topp slukrist og gulv ved terskel/synlig topp membran medfører redusert sikkerhet mot vannlekkasjer ut av våtrommet. Ved vannpåvirkning, tilstopping av sluk eller utilsiktet vannsøl kan vann ledes ut av rommet og over i tilstøtende konstruksjoner. Dette øker risikoen for fuktskader, råte og sekundærskader i tilgrensende bygningsdeler.

Eldre membraner eller tettesjikt har begrenset levetid og kan med tiden miste sin funksjon. Dette øker risikoen for fuktgjennomtrenging til underliggende konstruksjoner, som kan føre til skjulte skader, sopp- og råteutvikling samt behov for kostbar utbedring.

Dersom det ikke er benyttet mansjetter rundt rørgjennomføringer, kan tettheten i membranen være svekket. Dette medfører økt risiko for fuktinntrenging til underliggende konstruksjoner og kan på sikt føre til skjulte fuktskader og redusert levetid på våtrommet.

Membranens utførelse og tilstand kan ikke konstateres da den ikke er synlig, og det foreligger heller ingen dokumentasjon på arbeidets utførelse. Manglende dokumentasjon gir usikkerhet om konstruksjonens tetthet og levetid. Dette kan medføre risiko for fuktskader i underliggende konstruksjoner dersom membranen ikke er korrekt utført.

Det anbefales å etablere forskriftsmessig høydeforskjell (minimum 25 mm) mellom topp slukrist og gulv ved terskel/synlig membran. Dette innebærer normalt oppbygging/omlegging av fallforhold og eventuelt utskifting av membran og overflater. Tiltaket anses som en del av en større oppgradering av våtrommet for å oppnå tilfredsstillende fuktsikkerhet.

Det anbefales å få avklart utførelsen av tettesjiktet, eventuelt ved dokumentasjon eller kontroll. Dersom mansjetter ikke er benyttet, bør dette utbedres ved neste rehabilitering for å sikre tilfredsstillende fuktsikring i henhold til dagens krav.
