# Tilstandsrapport

Enebolig

Egne Hjem 88, 4200 SAUDA

Befaringsdato: 05.08.2025

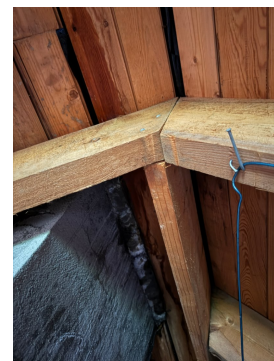
Det ble ikke avdekket fuktskjolder og avvik på tak med unntak av lekkasje rundt pipe. Dette bør utbedres snarest, det lekker vann.

Lekkasje rundt pipe som lekker. Må utbedres snarest.

Taklekkasje

Må utbedres.

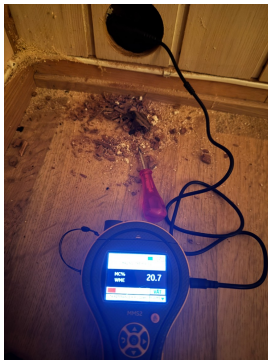
- Det er gjennom målinger påvist høyt fuktnivå i trevegger i underetg./kjeller, det er derfor ikke foretatt hulltaking
- Det er i hulltaking påvist fukt-/råteskader.

Gjelder ett soverom (mot vest) I soverom med vest ble det også avdekket at det var råteskader i veggkonstruksjonen. Det sto en luftavfukter i trapperom som avgir ganske mye fuktighet/vann, som ledes mot sluk, men det viser at kjelleren har et høyt fuktnivå. Synlig grunnmur mot vest viste mye fuktgjennomgang.

Over 20 % fuktighet ved hulltaking

- Lokal utbedring må utføres.
- Ytterligere undersøkelser må foretas for å få kartlagt tilstanden og omfanget på eventuelle skader.

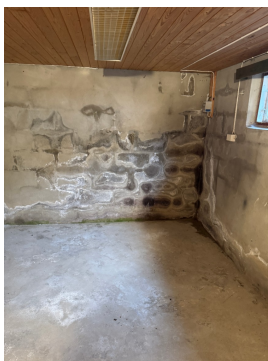
Mye fuktgjennomgang i mur mot vest

Det er nedgravd drensplast på en side (mot innkjørsel). Asfaltert inntil grunnmur og drensplast, og fall ut fra mur ser ut til å være ok. Innvendig ble det avdekket fuktgjennomgang i brystvegg mot vest, som ikke er fuktsikret.

- Fuktsikring av muren må etableres inkl. klemlist.
- Lokal utbedring må utføres.

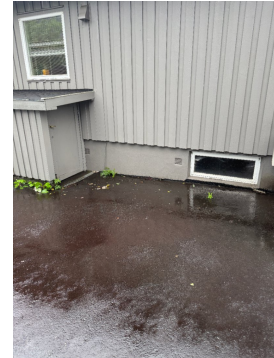
Vinduer er IKKE godkjent som rømningveg. Kjellerdør er godkjent som rømningveg. Men da må takoverbygg fjernes.

IKKE godkjent rømningsveg

For at soverom skal bli godkjent i kjeller må følgende gjøres:  
-Sidevegger og dør i takoverbygg kjellerhals må fjernes (da er rømningssveger ok.  
-Det må sjekkes om soverom er byggemeldt og godkjent. Hvis ikke må det søkes dispensasjon.  
-Vinduer tilfredsstiller ikke krav til lysareal. De må derfor utvides. Det må tillegg lages lysgrav i terrassen.

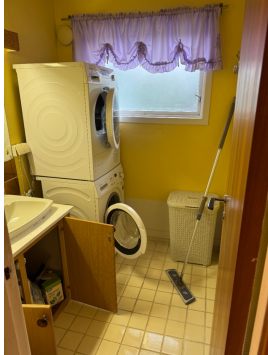
Fliser på gulv og malt strie på vegg. Innredet med vask og opplegg for vask/tørk. . Alt fra 1980-tallet. Gulvet er helt flatt og mangler oppkant til dør. Eventuell lekkasje vil renne ut til gang. Ventilasjon er kun ventil i vegg.

- Manglende oppgradering av våtrommet medfører høy risiko for at konstruksjonene ikke vil tåle vanlig bruk av vann eller lekkasjer. Dette kan føre til fuktskader på tilstøtende konstruksjoner.

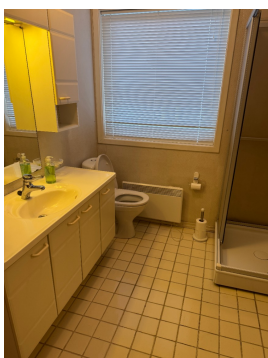
Fliser på gulv og malt strie på vegg. Baderomsinnredning, WC og dusjkabinett. Alt fra 1980-tallet. Gulvet er helt flatt og mangler oppkant til dør. Eventuell lekkasje vil renne ut til gang. Ventilasjon er kun ventil i vegg.

- Manglende oppgradering av våtrommet medfører høy risiko for at konstruksjonene ikke vil tåle vanlig bruk av vann eller lekkasjer. Selv om det er dusjkabinett, er det fortsatt en betydelig risiko for at våtrommets konstruksjoner ikke tåler lekkasjer. Dette kan føre til fuktskader på tilstøtende konstruksjoner.
