Enebolig m/garasje  
Åsen 16  
3731 Skien

#### Boligens tekniske tilstand:

Utført av:  
Takstmann  
**Kenneth Sørø Olsen**  
Dato: 11/10/2025

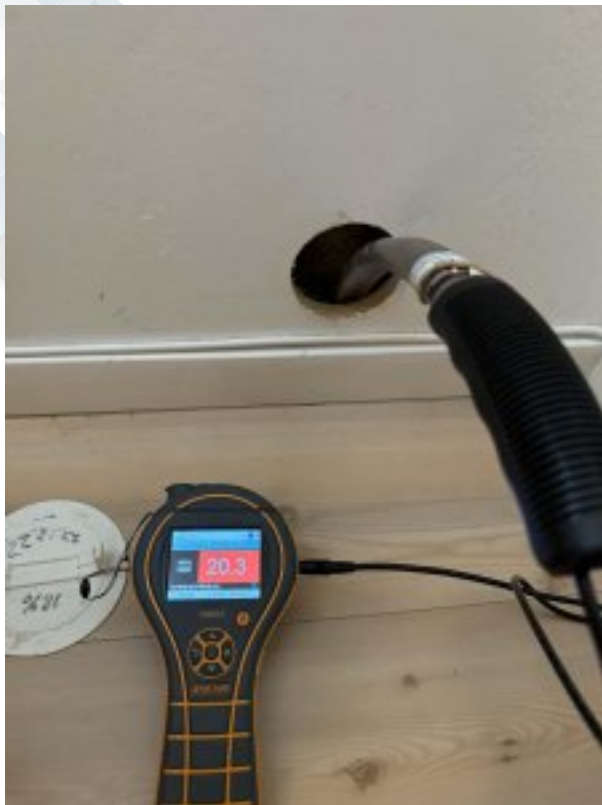
**Merknader:****TG 2** 9.1.3 Fuktmåling og ventilasjon

Det ble benyttet tidligere borehull til fuktmåling, hvor det ble målt 20,4 vekt% i trefuktighet. Dette indikerer forhøyet fuktbelastning. Det bemerkes at kjeller sjelden er beregnet for varig opphold, og at det ikke er etablert ventilering. Manglende ventilasjon kan bidra til opphopning av fukt og risiko for mikrobiell vekst over tid. Det bør etableres ventilering og følge opp fuktforholdene jevnlig.

TG2 vurderes grunnet forhøye fuktverdier i utlektede vegger samt manglende ventilering.

| TAKSTMANNENS VURDERING VED TG2: | |
|---|---|
| | Merknad: Fuktmåling på 20,4 vekt% og manglende ventilering i kjeller.<br>Konsekvens: Risiko for forhøyet fukt og mikrobiell vekst.<br>Tiltak: Etabler ventilering og følg opp fuktforholdene. |

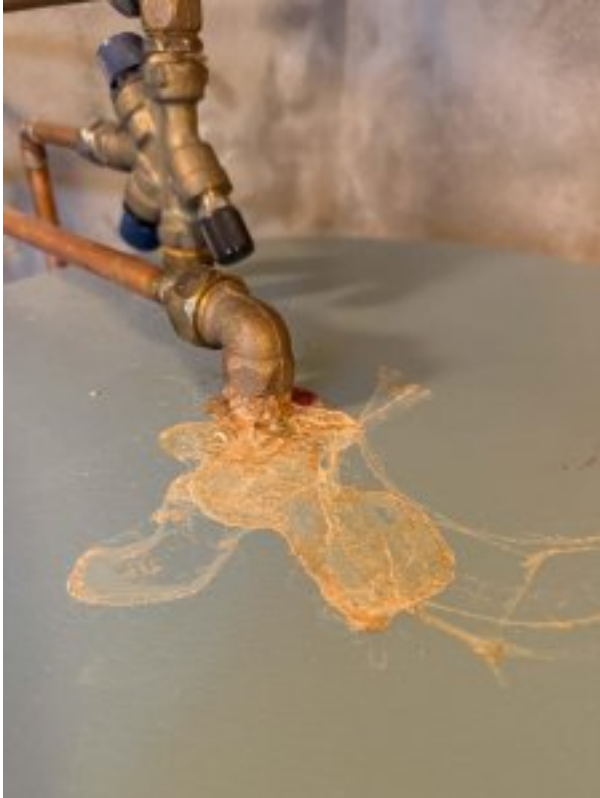
Berederen fremstår i forventet stand, alder tatt i betraktning. Det ble avdekket tegn til skader rundt tilkoblingsventil. Viktig å merke seg at varmtvannsbereder er en bygningsdel som har en naturlig slitasje over tid med en forventet levetid. Det anbefales kontroll av tilkoblinger og eventuelt utskifting ved videre forringelse.

TG2 vurderes grunnet tegn til skader rundt kobling, samt trolig passert forventet levetid.

**Merknader:** Forventet levetid på varmtvannsbereder er 20 år.

| TAKSTMANNENS VURDERING VED TG2: | |
|---|---|
| | Merknad: Tegn til skader ved tilkoblingsventil.<br>Konsekvens: Risiko for lekkasje og redusert funksjon.<br>Tiltak: Kontroller tilkoblinger og vurder utskifting ved behov. |
