# Tilstandsrapport

Tomannsbolig

Møllegata 88, 4008 STAVANGER

Befaringsdato: 24.09.2025

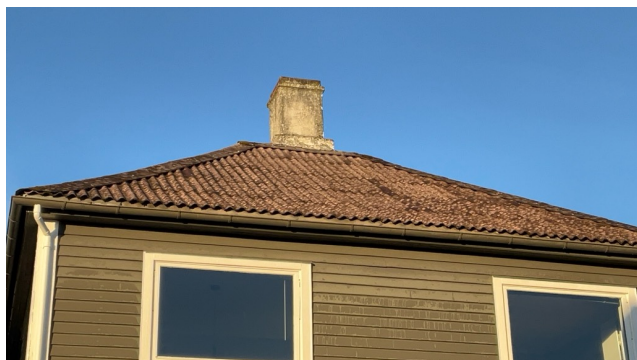
Tekkingen bør skiftes ut grunnet alder og materialtype for å redusere risikoen for lekkasjer og påfølgende fuktskader i underliggende konstruksjoner.

Det må tas hensyn til myndighetenes krav om spesielle tiltak ved håndtering og avhending av asbestholdige materialer, da feil håndtering kan medføre helsefare og ekstra kostnader.

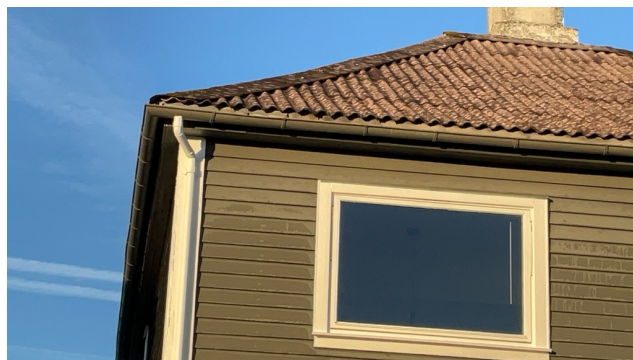
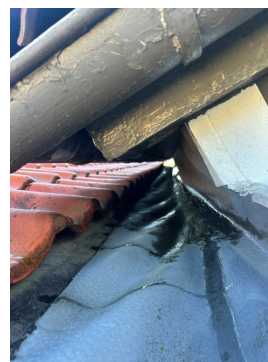
Konsekvensen av manglende kontroll er økt risiko for skjulte skader eller lekkasjer, som kan føre til fuktskader i konstruksjonen på vegger mellom byggene.

Bilde tatt fra balkong mot takrenne mellom byggene.

Det anbefales å montere snøfangere over gangareal for å redusere faren for skader etter snøras fra taket.

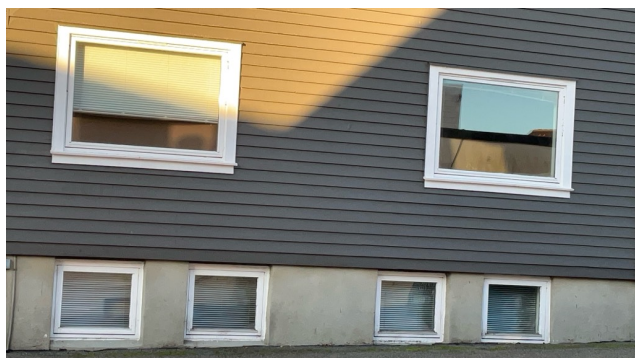
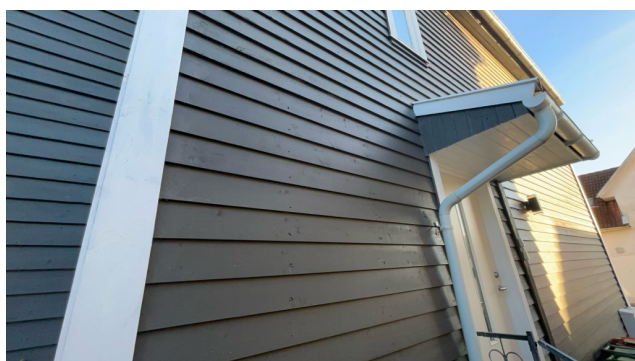
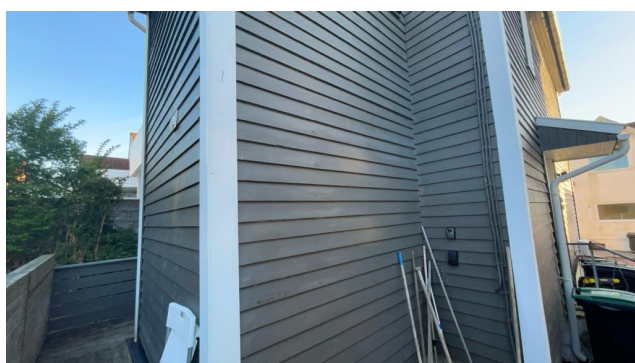
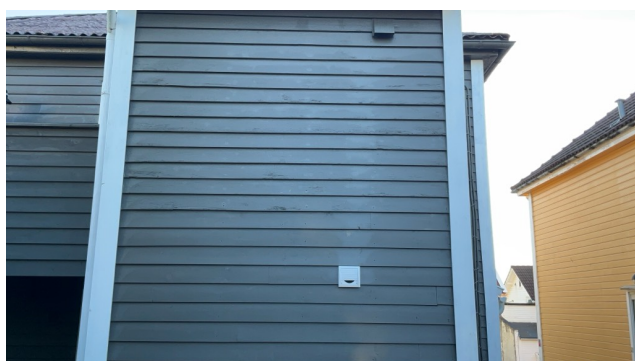
- Det er påvist spredte råteskader i bordkledningen.

- Råteskader i bordkledningen kan fortsette å utvikle seg både i tilliggende bordkledning og til bakenforliggende veggkonstruksjon, dersom en ikke foretar tiltak.

Det er registrert stedvis begynnende nedbrytning i eldre kledningsbord.

Råteskadet bordkledning bør skiftes ut for å hindre videre forringelse av veggkonstruksjonen og redusere risikoen for fuktskader og soppangrep.

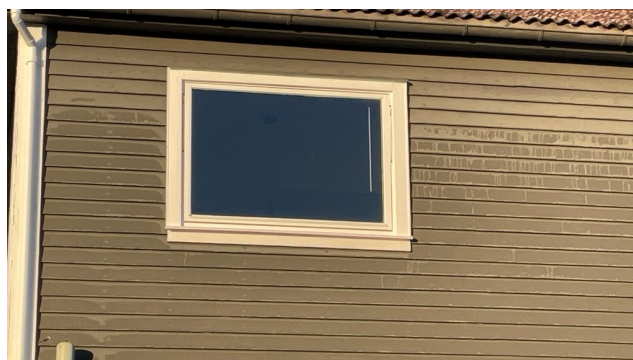
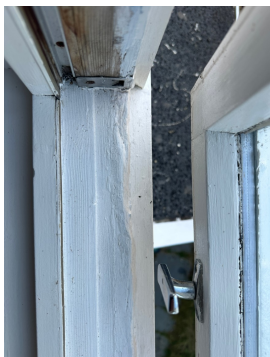
- Det er påvist at enkelte vinduer er vanskelig å åpne/lukke.
- Det er påvist vinduer med fukt/råteskader.

Råteskader i vindu på gang.

Vinduer med fukt- og råteskader bør skiftes ut for å hindre videre forringelse av bygningskonstruksjonen og redusere risikoen for inntrenging av fukt.

Vanskelig betjente vinduer bør utbedres eller byttes for å sikre funksjonalitet og tilfredsstillende lufting.

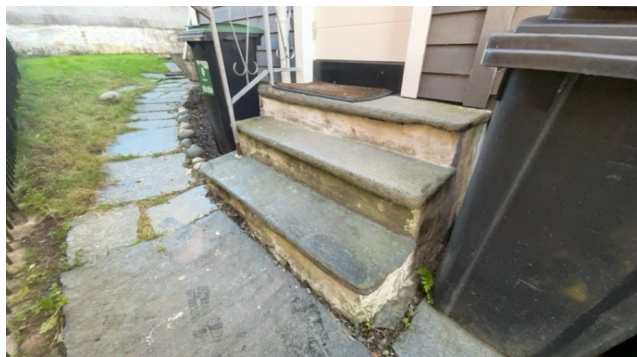
Entrétrapp.

Ønsker man å rette på avviket, kan/bør opptrinns høyden tilpasses dagens standard for å redusere risikoen for snubling og fallskader. Manglende tilpasning kan medføre økt fare for personsikader ved bruk av trappen.

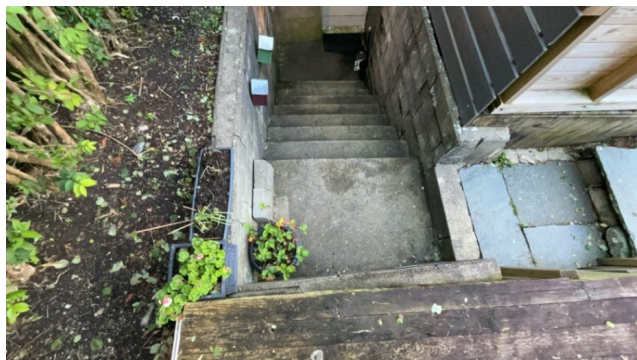
Det er setninger/skjevheter i murvange på kjellertrapp og det mangler rekkverk på denne vangen, det er ikke kjent om denne seksjonen svarer for avvik på denne delen, avklaring må foretas.

Bilde av kjellertrapp.

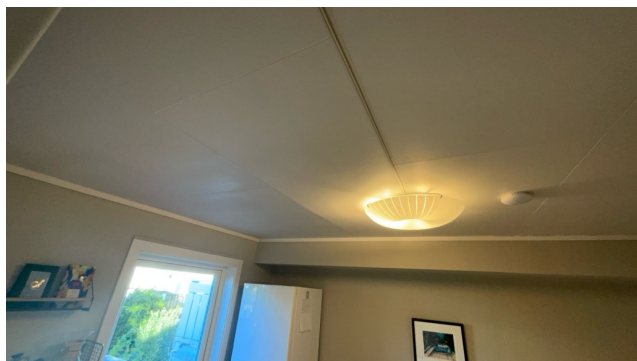
- Det er påvist skader på overflater.

- Gjennomføre ytterligere undersøkelser og foreta utbedring av skade.

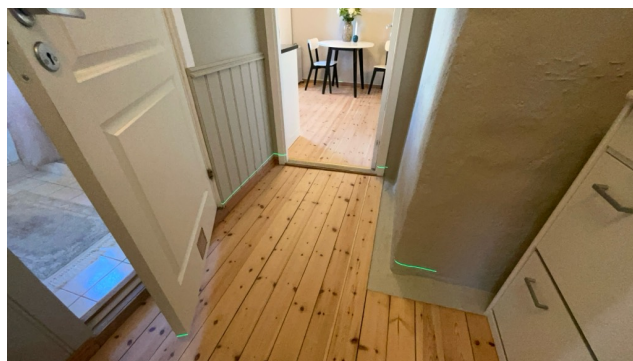
### ! TG 3 Etasjeskille/gulv mot grunn

- Målt høydeforskjell på over 30 mm gjennom hele rommet. Tilstandsgrad 3 gis med bakgrunn i standardens krav til godkjente måleavvik.

Det bør foretas ytterligere undersøkelser for å kartlegge årsaken til høydeforskjellene og omfanget av eventuelle utbedringstiltak. Tiltak for å rette opp høydeforskjellene bør vurderes for å unngå økt risiko for skjevheter, setningsskader og ujevn slitasje på gulv og konstruksjon.

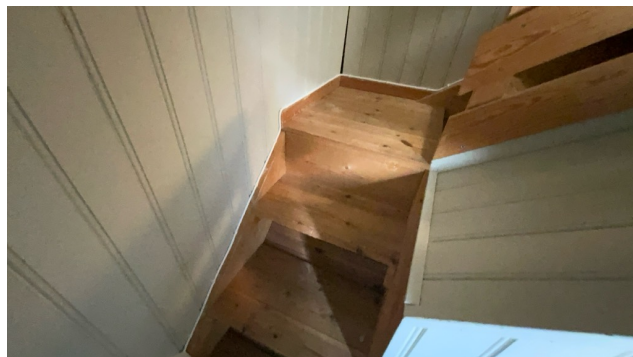
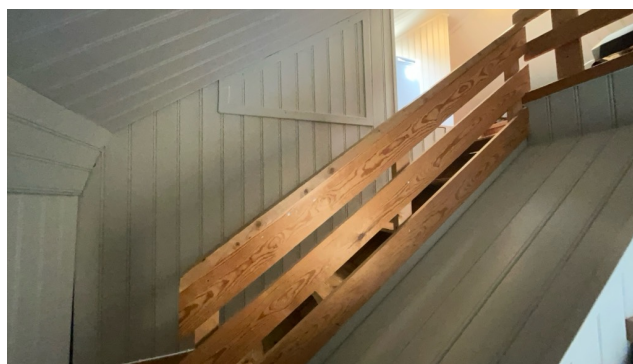
## ! TG 2 Innvendige trapper

Manglende håndløper og for store åpninger i rekkverk medfører økt risiko for fall og personskade.

Det bør monteres håndløper på vegg i trappeløpet, og åpningene i rekkverket bør reduseres til maks 10 cm for å ivareta sikkerheten og hindre at barn kan sette seg fast eller falle gjennom.

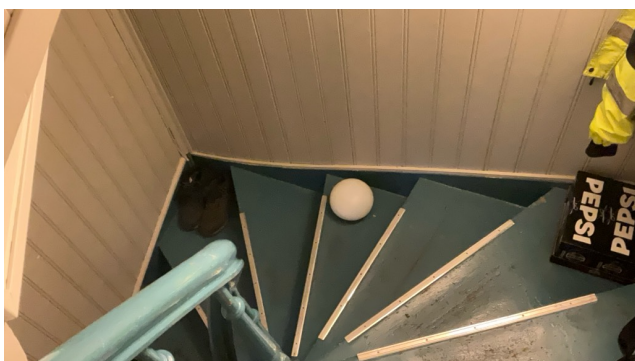
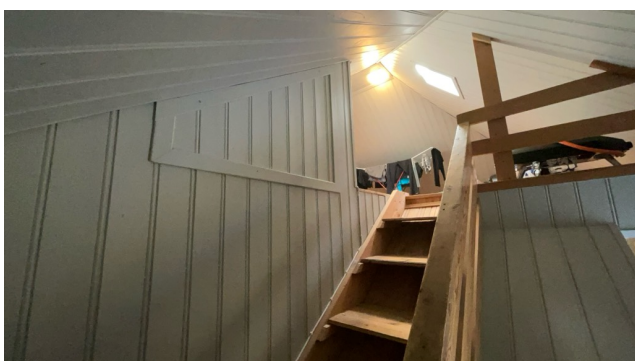
Innvendig trapp til loft tilfredsstiller ikke krav til trapp mellom boligrom.

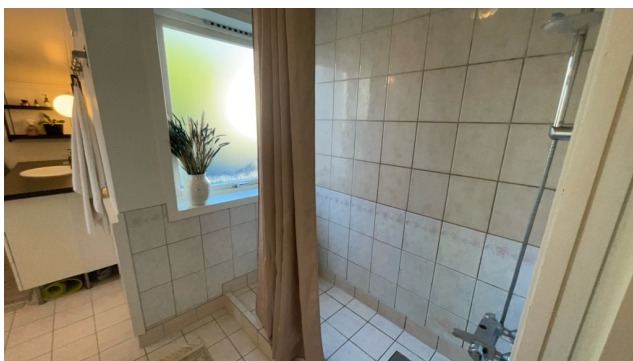
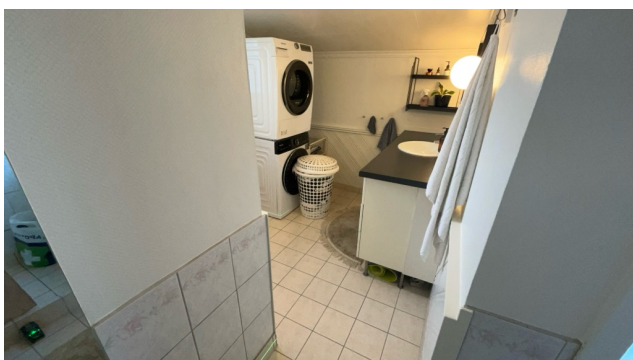
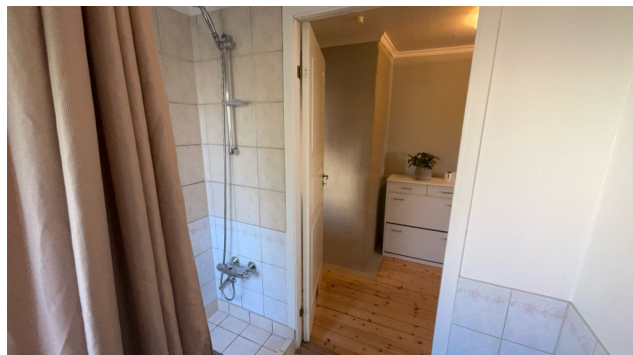
## ! TG 2 Overflater vegger og himling

- Det er vindu/dør med ikke fuktbestandige materialer i våtsonen (ved vask, dusj, badekar, osv.), løsningen eller byggematerialet er uegnet.

Det bør iverksettes tiltak for å beskytte eller skifte ut uegnede materialer i våtsonen, for å redusere risikoen for fuktskader, råte og soppdannelse. Manglende tiltak kan føre til redusert levetid på konstruksjonen og økte vedlikeholdskostnader.

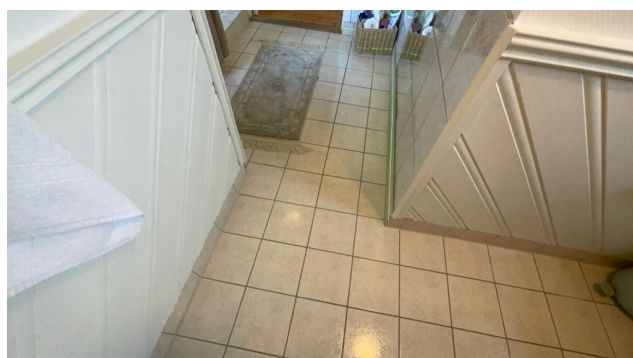
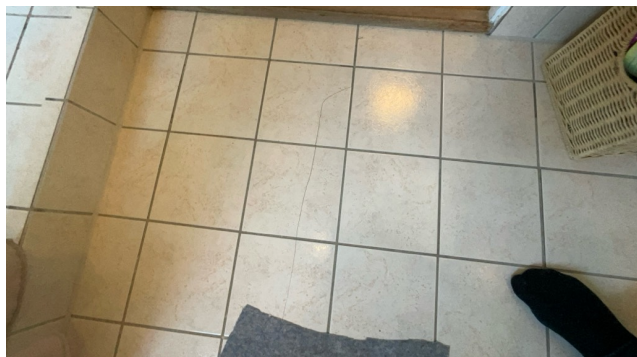
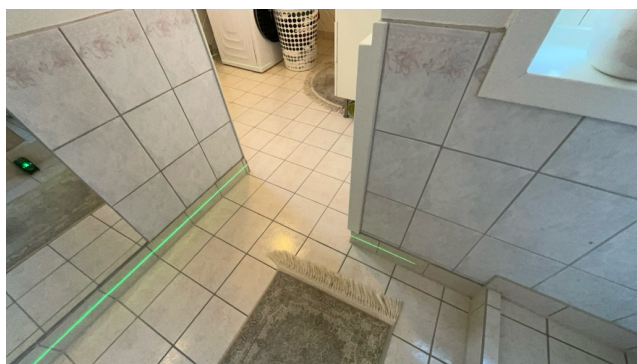
## ! TG 3 Overflater Gulv

- Det er mulighet for at det kan forekomme vannlekkasje på våtrommet hvor vann ikke vil gå til sluk.
- Det er påvist at noen fliser har bom (hulrom under).
- Målinger viser at det ikke er fall til sluk (motfall).

Ujevnt badegulv, laveste punkt under vindu med motfall til sluk ved vaskemaskin. Det er sprekk og bom i fliser.

Det bør utbedres fallforhold slik at alt vann ledes til sluk, for å redusere risiko for vannskader i konstruksjonen.

Sprekker og bom i fliser bør utbedres for å hindre vanninntrengning og ytterligere skade på underliggende konstruksjon.

Ut fra tilstand på baderommet anbefales oppgradering i sin helhet.

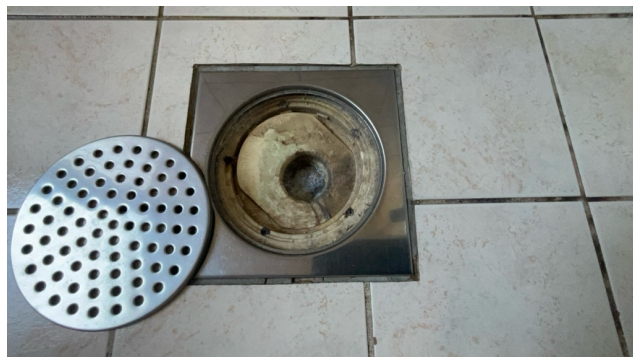
## ! TG 2 Sluk, membran og tettesjikt

- Det er viktig å merke seg at levetiden til en membran varierer basert på kvalitet, installasjon og bruk. Eldre membraner kan bli sprø og sprekke opp, noe som fører til at de mister sin vanntettende funksjon. Dette kan resultere i vannlekkasjer gjennom vegger og gulv og fuktskader.
- Eldre sluk av plast er ofte utsatt for lekkasjer og særlig i overganger. Eventuelle lekkasjer kan medføre fuktskader på tiliggende konstruksjoner.

Konsekvensen av manglende dokumentasjon og alder er økt risiko for lekkasjer og fuktskader i tilstøtende konstruksjoner, da både sluk og membran kan ha redusert funksjon.

Det bør fremskaffes dokumentasjon på utført membran og slukløsning, samt vurderes utskifting av disse.

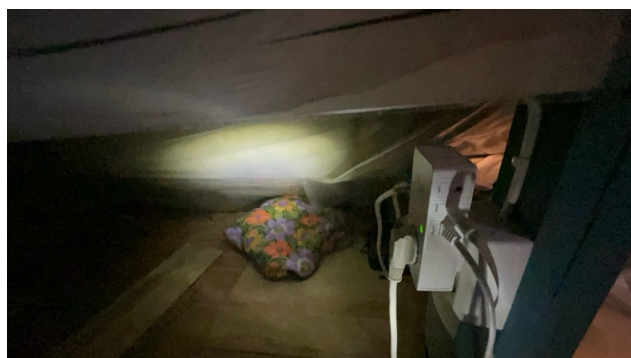
- Det er ikke behov for utbedringstiltak siden tanken fungerer i dag, men ut ifra alder kan skader plutselig oppstå på eldre tanker.
- Det bør etableres tilfredsstillende el-tilkobling etter gjeldende forskrift.

Det bør etableres tilfredsstillende el-tilkobling etter gjeldende forskrift for å unngå risiko for varmegang og brann. Manglende korrekt tilkobling kan medføre økt fare for elektriske feil og skader på bygningen.
