Møllegata 88, 4008 STAVANGER

**Flott leilighet med sentral og attraktiv beliggenhet - Sørvestvendt balkong - Rolig gate med kort gåavstand til sentrum**

Befaringsdato: 24.09.2025

Rapportdato: 25.09.2025

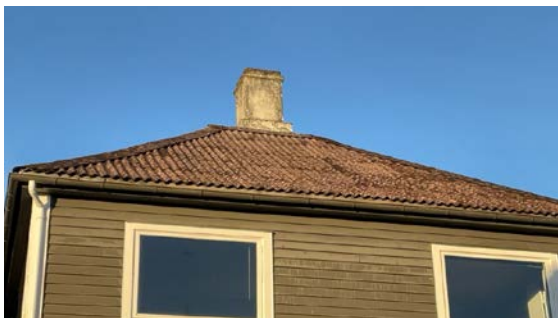
Vurdering av avvik: Det er avvik: Tekkingen er av typen asbestholdig eternitt som ble brukt fra tiden etter

Tekkingen bør skiftes ut grunnet alder og materialtype for å redusere risikoen for lekkasjer og påfølgende fuktskader i underliggende konstruksjoner.

Det må tas hensyn til myndighetenes krav om spesielle tiltak ved håndtering og avhending av asbestholdige materialer, da feil håndtering kan medføre helsefare og ekstra kostnader.

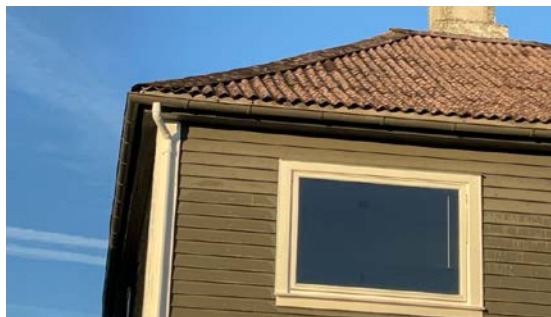
Renner og nedløp i sink og plast.

Bilde tatt fra balkong mot takrenne mellom byggene.

Konsekvensen av manglende kontroll er økt risiko for skjulte skader eller lekkasjer, som kan føre til fuktskader i konstruksjonen på vegger mellom byggene.

Det anbefales å montere snøfangere over gangareal for å redusere faren for skader etter snøras fra taket.

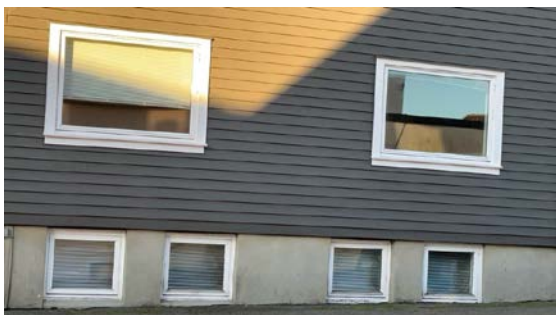
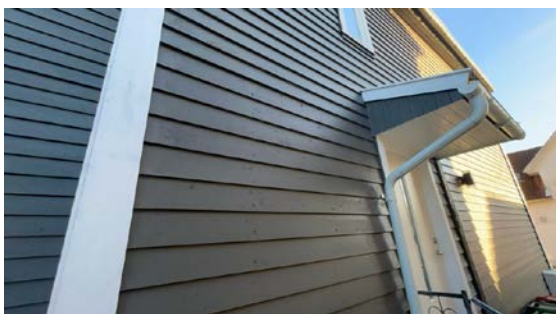
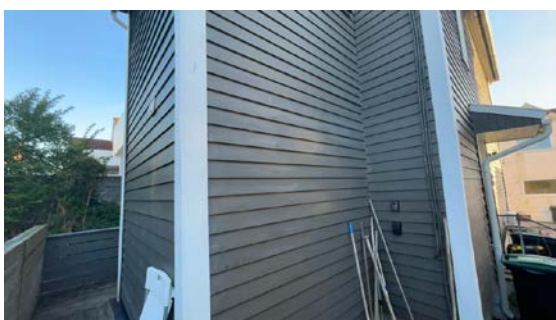
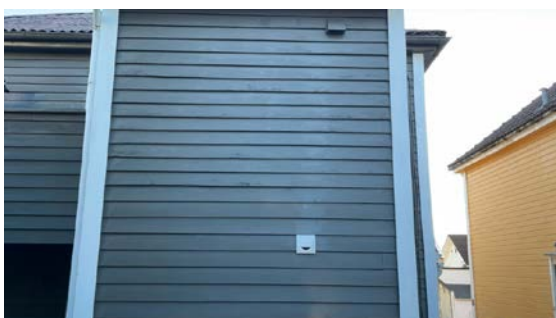
Det er registrert stedvis begynnende nedbrytning i eldre kledningsbord.

- Råteskader i bordkledningen kan fortsette å utvikle seg både i tillegg til bordkledning og til bakenforliggende veggkonstruksjon, dersom en ikke foretar tiltak.

Råteskadet bordkledning bør skiftes ut for å hindre videre forringelse av veggkonstruksjonen og redusere risikoen for fuktskader og soppangrep.

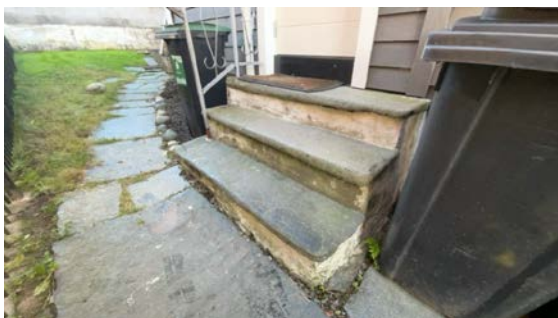
Entrétrapp.

Vurdering av avvik: Det er avvik: Høyde på opptrinn tilfredsstiller ikke dagens standard. Det er setninger/skjevheter i murvange på kjellertrapp og det mangler rekkverk på denne vangen, det er ikke kjent om denne seksjonen svarer for avvik på denne delen, avklaring må foretas.

Ønsker man å rette på avviket, kan/bør opptrinns høyden tilpasses dagens standard for å redusere risikoen for snubling og fallskader. Manglende tilpasning kan medføre økt fare for personsikker ved bruk av trappen.

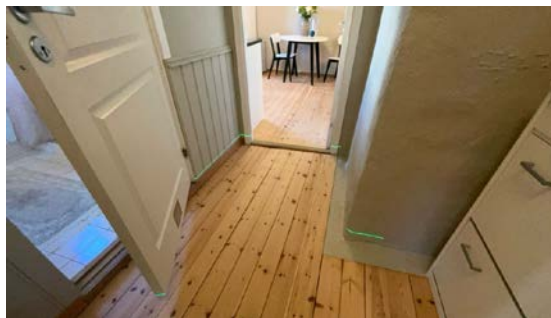
### TG 3 Etasjeskille/gulv mot grunn

Etasjeskiller er av trebjelkelag.

Det bør foretas ytterligere undersøkelser for å kartlegge årsaken til høydeforskjellene og omfanget av eventuelle utbedringstiltak. Tiltak for å rette opp høydeforskjellene bør vurderes for å unngå økt risiko for skjevheter, setningskader og ujevn slitasje på gulv og konstruksjon.

Kostnadsestimat: 10 000 - 50 000

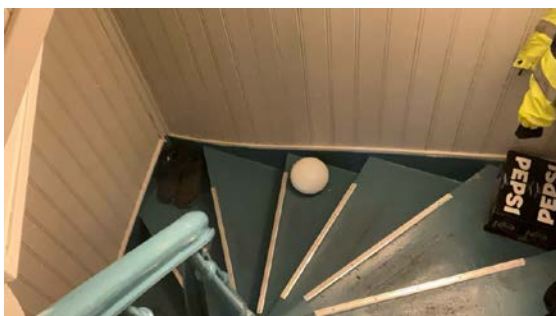
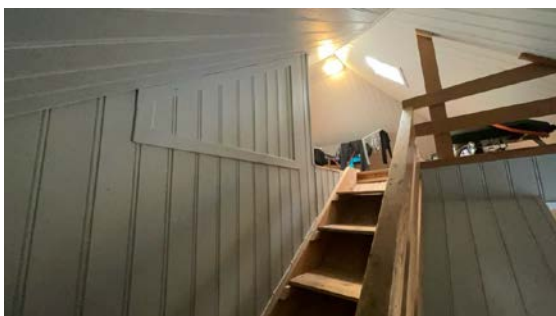
Innvendig trapp til loft tilfredsstillende ikke krav til trapp mellom boligrom.

Det bør monteres håndløper på vegg i trappeløpet, og åpningene i rekkverket bør reduseres til maks 10 cm for å ivareta sikkerheten og hindre at barn kan sette seg fast eller falle gjennom.

Manglende håndløper og for store åpninger i rekkverk medfører økt risiko for fall og personskade.

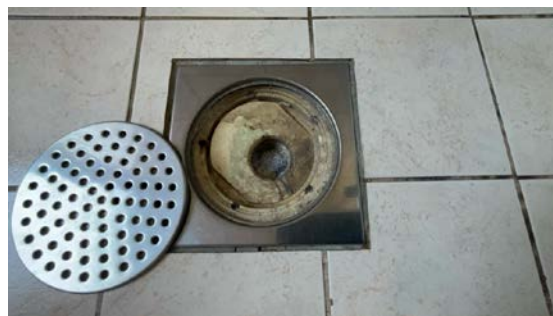
Vurdering av avvik: Det er mulighet for at det kan forekomme vannlekkasje på våtrommet hvor vann ikke vil gå til sluk. Det er påvist at noen fliser har bom (hulrom under). Målinger viser at det ikke er fall til sluk (motfall). Ujevnt badegulv laveste punkt under vindu med motfall til sluk ved vaskemaskin. Sprekk i fliser, bom i fliser

Det bør fremskaffes dokumentasjon på utført membran og slukløsning, samt vurderes utskifting av disse.

Konsekvensen av manglende dokumentasjon og alder er økt risiko for lekkasjer og fuktskader i tilstøtende konstruksjoner, da både sluk og membran kan ha redusert funksjon.
