# Tilstandsrapport

Enebolig

Haneborgveien 525, 1930 AURSKOG

Befaringsdato: 11.11.2025

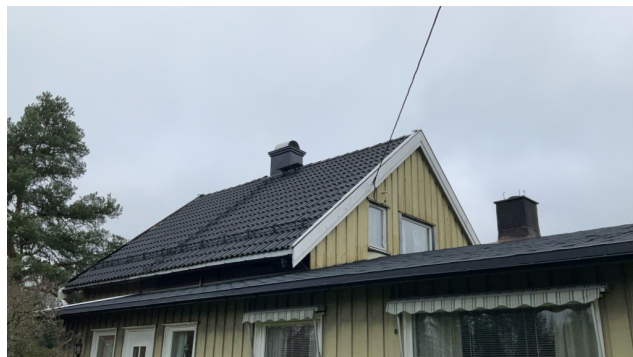
### ! TG 2 Nedløp og beslag

Takrenner, nedløp og beslag av metall.  
Det er snøfangere på taket på opprinnelig del.  
Tilbygd del har pappshingel og snøfangere er ikke nødvendig her med denne takvinkelen.

- Mer enn halvparten av forventet brukstid er passert på renner/nedløp/beslag.
- Takrenner har punktvis lekkasjer.

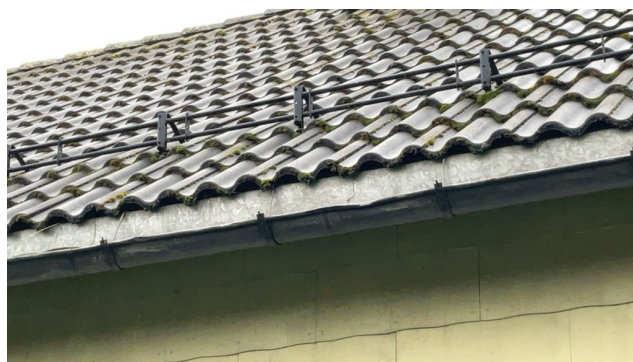
Det mangler toppbord/beslag på vindskier på opprinnelig del stedvis og her vil da vann trenge inn på undertaket og kan føre til skader.

Det er utett overgang/lekkasje i overgang tak og vegg mellom opprinnelig del og tilbygd del (ref. beskrevet avvik i punktet om takkonstruksjon/loft og veggkonstruksjon).

Det må gjøres tiltak med vindskier/toppbord/beslag.

Det må gjøres tiltak med utbedring av lekkasjen mellom opprinnelig del og tilbygd del.

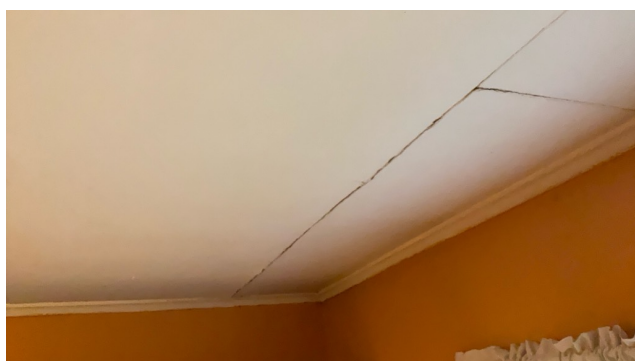
Det er lekkasje i veggen/overgangen mellom opprinnelig del og tilbygd del og her er det trolig en skade i veggen. Lekkassen skyldes utett overgang mellom tak og vegg. Ny papphingel er her ikke lagt med oppkant mot veggen og dette kan være årsaken til lekkasjen. Det er synlig fuktskade i innvendig tak på kjøkkenet i tilbygd del pga. dette.

Synlig fuktskade i himlingen på kjøkkenet.

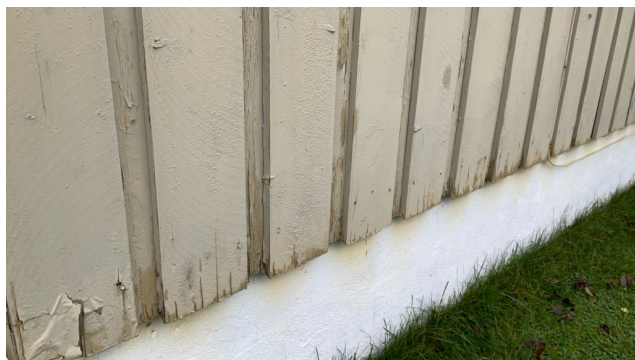
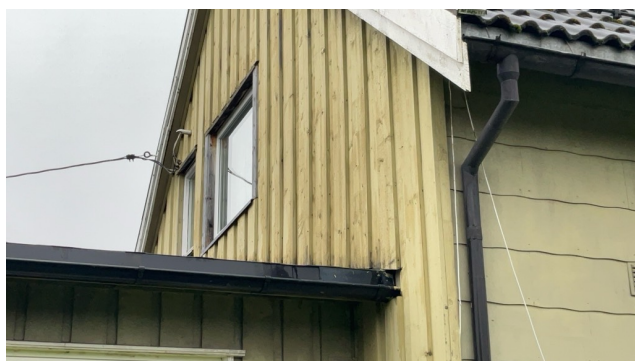
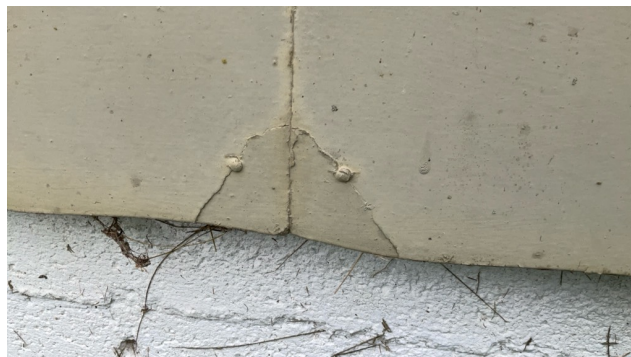
### ! TG 3 Veggkonstruksjon

- Det er ingen eller liten lufting i nedre kant av kledning mot grunnmur.
- Det er påvist råteskader i veggkonstruksjonen.
- Det er påvist spredte råteskader i bordkledningen.
- Det er værslitt/oppsprukket trevirke/trepaneler.

Det er sprekker i enkelte Eternitt plater. Eternittplatene inneholder det miljø- og helseskadelige stoffet asbest.

- Lokal utbedring må utføres.
- Råteskadet trekledning må skiftes ut.
- Det bør foretas tiltak for å bedre lufting av kledningen.
- Råteskadede konstruksjoner må skiftes ut.

Det må gjøres nærmere undersøkelser for å fastsette omfanget av skadene.

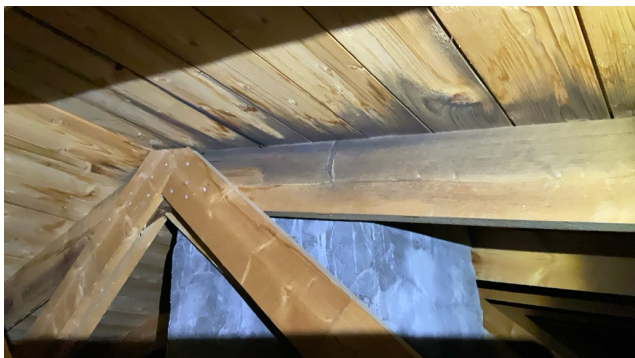
Loft tilbygd del.

Det er lekkasje ved pipe/pipebeslaget som er synlig fra loftet med misfarget undertaket og her er undertaket fuktig.

Lekkassen ved pipen på tilbygd del må utbedres - pipebeslaget og tettingen rundt pipen må da utbedres/skiftes ut.

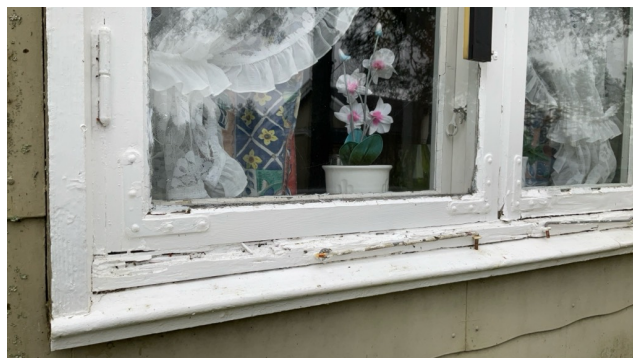
- Det er påvist at enkelte vinduer er vanskelig å åpne/lukke.
- Det er påvist vinduer med fukt/råteskader.
- Karmene i vinduer er slitte og det er sprekker i treverket.

- Vinduer med råteskader må erstattes med nye.
- Det må påregnes noe vedlikehold og at enkelte vinduer må skiftes ut.

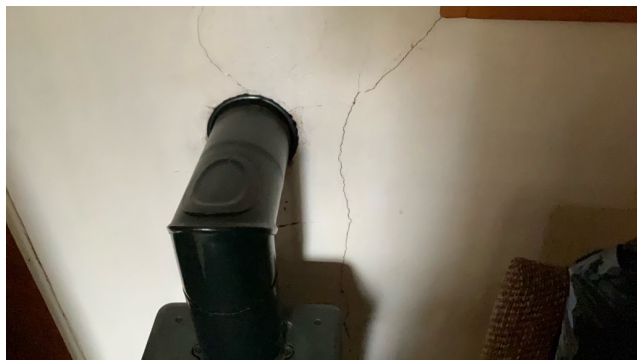
Det er sprekker/riss i mursteinspipen i 2. etasje.

- Pipe kan ikke brukes før den er utbedret forskriftsmessig.
- Det må foretas lokal utbedring.

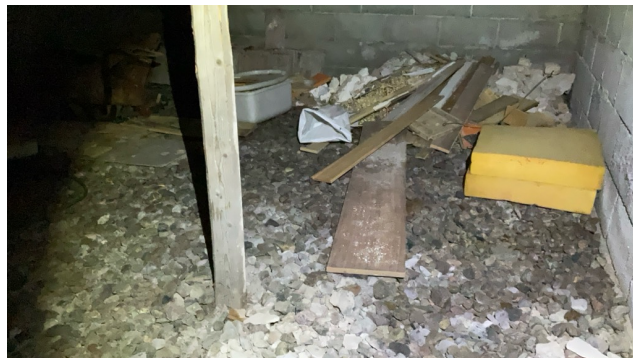
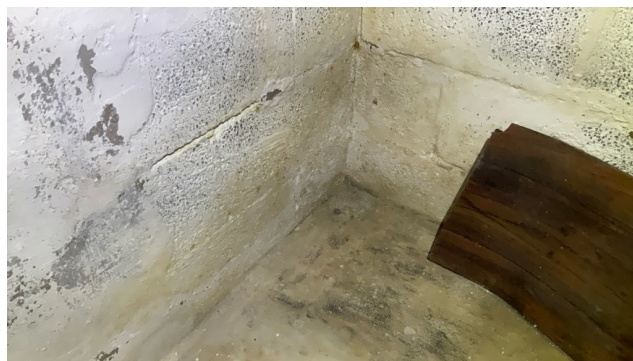
- Det er påvist indikasjoner på noe fuktgjennomtrenging i kjellergulv.
- Det er påvist indikasjoner på noe fuktgjennomtrenging inn i kjellermur.
- Det er høy luftfuktighet i kjelleren med stor fare for en skadeutvikling

Med overflatesøk med fuktindikator Protimeter MMS ble det påvist forhøyede fuktverdier stedvis nederst på grunnmur og i gulv i kjelleretasjen.

- Konstruksjonene må sikres mot råte, sopp og skadedyr.
- Det påviste fuktnivå gir grunn til å overvåke konstruksjonen jevnlig for å se utvikling over tid, og eventuelt foreta tiltak for å unngå fukskader.

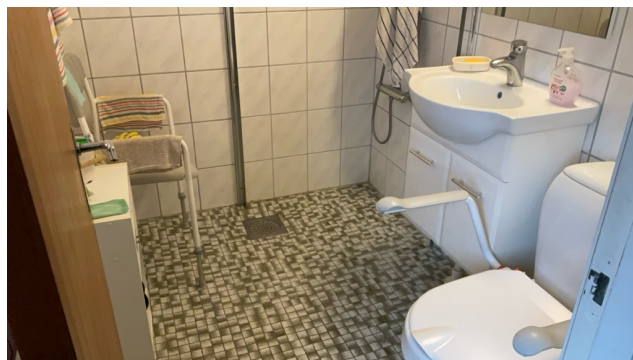
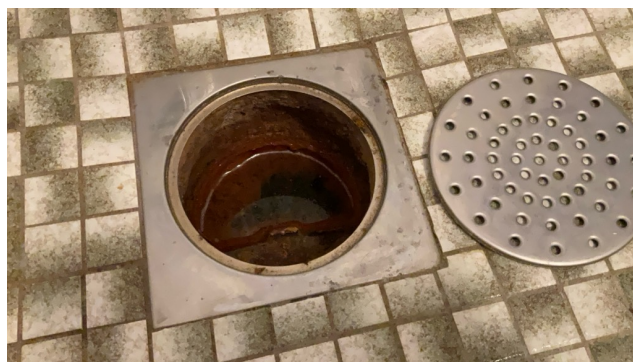
KJELLERETASJE > VASKEROM

Med overflatesøk med fuktindikator Protimeter MMS ble det påvist forhøyede fuktverdier på grunnmur og i betonggulv.  
Årsak er fuktighet fra grunn/grunnmuren og fuktbelastning ved bruk av rommet og manglende membran/tettesjikt.  
Grunnmur og betonggulv mot grunn på bygninger fra denne byggetiden er normalt ikke fuktsikret og kapilærsug av fukt kan forekomme.

Våtrommet må totalrenoveres og det må gjøres tiltak med fuktsikring av kjelleretasjen.

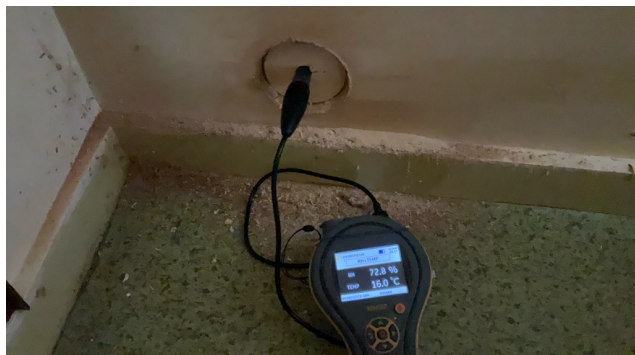
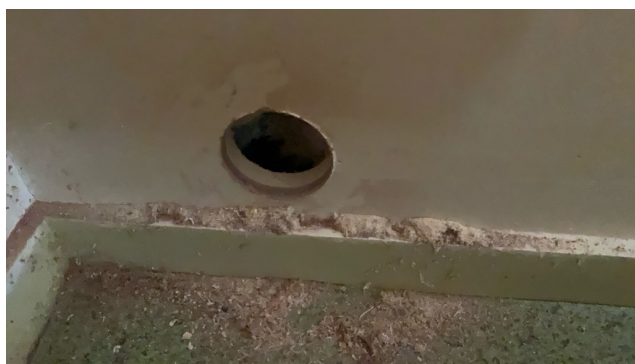
1. ETASJE > BAD/WC

Det ble ved hulltaking registrert høy luftfuktighet med fare for skadeutvikling.

Det er misfargede materialer/treverk i veggen som skyldes fuktbelastning.

Årsak er fuktighet fra baderommet pga. manglende membran og/eller fuktighet fra kjelleretasjen som har høy luftfuktighet.

Må sees i sammenheng med behov for renovering av baderommet.
