Haneborgveien 525, 1930 AURSKOG

**Koselig, eldre enebolig med uthus, stor tomt og flott utsyn. Landlig, solrikt og barnevennlig – nær skole og turveier.**

Befaringsdato: 11.11.2025

Rapportdato: 12.11.2025

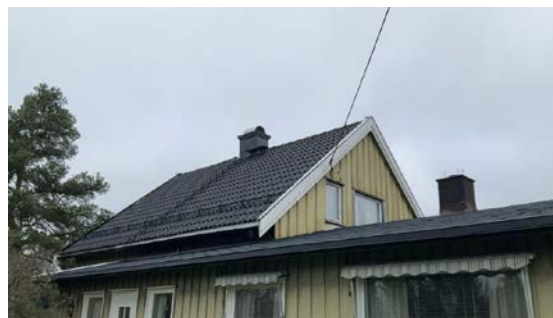
### TG 2 Nedløp og beslag

Vurdering av avvik: Mer enn halvparten av forventet brukstid er passert på renner/nedløp/beslag. Takrenner har punktvis lekkasjer. Takrenner har stedvis en del slitasje og deformasjoner.

Takrenner, nedløp og beslag av metall.  
Det er snøfangere på taket på opprinnelig del.  
Tilbygd del har pappshingel og snøfangere er ikke nødvendig her med denne takvinkelen.

- Nye renner og nedløp må monteres

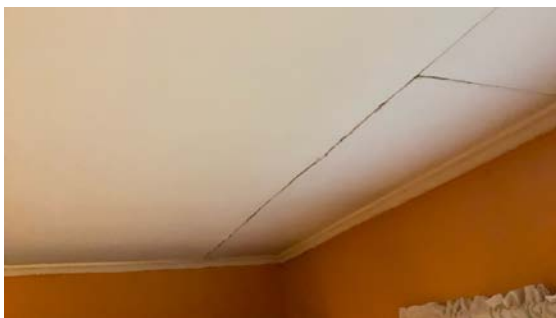
Vurdering av avvik: Overflater har en del slitasjegrad utover det en kan forvente. Gulv og overflater har generelt en del bruksslitasje og moderniseringsbehov for å møte dagens krav til standard. Det er fuktskade i himlingen/innvendig tak på kjøkkenet i tilbygd del.

Synlig fuktskade i himlingen på kjøkkenet.

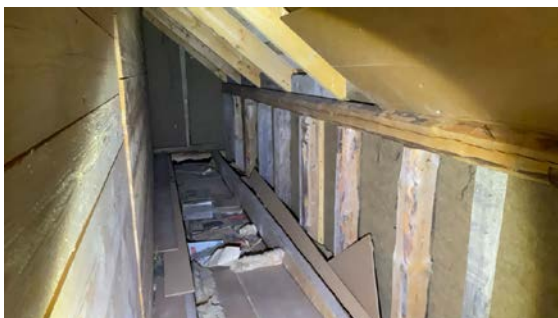
Kneloft.

Utvendig > Takkonstruksjon/Loft: Punktet må sees i sammenheng med Takteking. Opprinnelig del har saltakskonstruksjon av tre med kaldloft/kryploft samt 1 kneloft. Tilbygd del har saltakskonstruksjon av tre med kaldloft/kryploft. Begge loftene har adkomst via enkle loftsluker uten stige. Vurdering av avvik: Det er påvist fuktskjolder/skader i takkonstruksjonen. Det er avvik: Loftet på opprinnelig del mangler isolasjon og vil ha stort varmetap for boligen. Begge loftslukene er av enkel uisolert standard og vil ha varmetap. Det er lekkasje ved pipe/pipebeslaget som er synlig fra loftet med misfarget undertaket og her er undertaket fuktig. Det er lekkasje i veggen/overgangen mellom opprinnelig del og tilbygd del og synlig skade i himlingen på kjøkkenet. Det mangler vindsperre på gavlvegger som kan medføre at slagregn mm. vil trenge inn på loftet.

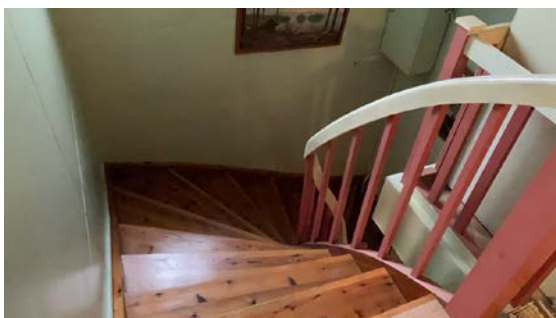
## 1 TG 2 Innvendige trapper - 2

Vurdering av avvik: Det mangler håndløper på vegg i trappeløpet. Trappen har enkel hjemmesnekret standard.

Boligen har 90 graders tretrapp mellom kjelleretasje og 1. etasje.

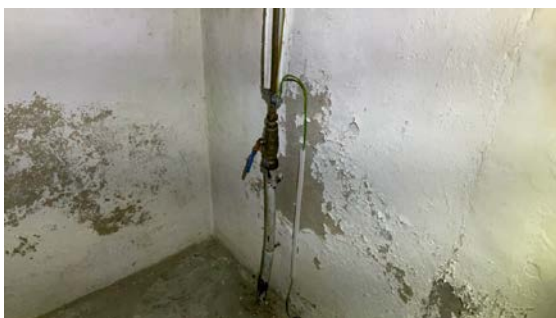
### ! TG 2 Avløpsrør

Vurdering av avvik: Mer enn halvparten av forventet brukstid er passert på innvendige avløpsledninger.

Det er avløpsrør av støpejern fra 1957 og avløpsrør av plast fra 1973.

- Det er ikke behov for utbedringstiltak siden anlegget fungerer i dag, men ut ifra alder kan skader plutselig oppstå på eldre anlegg.

- I forbindelse med oppgradering av våtrom vil det være naturlig med utskiftning av rør.
- Tidspunkt for utskiftning av avløpsrør nærmer seg.
