# Pinstivollen 118 7375 RØROS

## Tilstandsrapport Eierskifte

Boligtype: Fritidsbolig

Byggeår: 1980

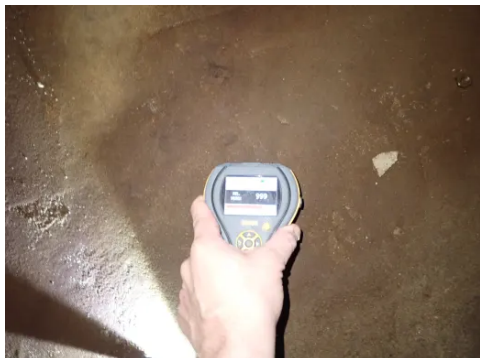
Fuktopptrekk i gulv.

- Det er sannsynligvis ikke anvendt noen fuktsikring ved kjellermur eller rundt grunnmur generelt. Med tanke på byggeåret var det ikke vanlig å etablere ved slik type konstruksjon. Om fuktsikring skulle være etablert vil den være av en alder med usikker tetthet/restlevetid.
- Kjellerrommet er fuktig. I hovedsak er dette av fuktopptrekk fra grunnmasser som grunnmur og gulv ligger etablert mot kjelleren.
- Terrengtet rundt boligen er relativt flatt og takvann ledes hit. Flatt terreng kan medføre at overflatevann ikke renner tilfredsstillende bort fra bygningen.

TG 2 på grunn av påvist fukt i kjellerrommet og flatt terreng.

- Det må sørges for god utlufting i kjellerrommet, slik at det blir best mulig uttørkingsvilkår. Oppfukning av rommet kan føre til skader i tilstøtende trekonstruksjoner over tid.
- Det anbefales terrengjusteringer for å lede overflatevann tilfredsstillende bort fra grunnmur.

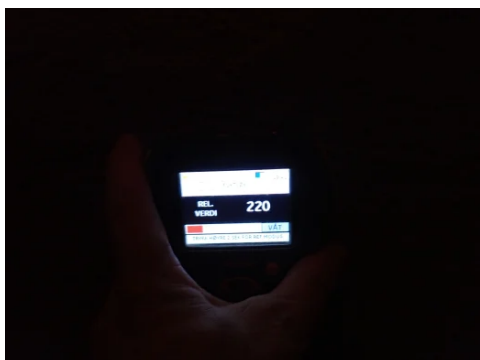
Fukt gjennom grunnmur.

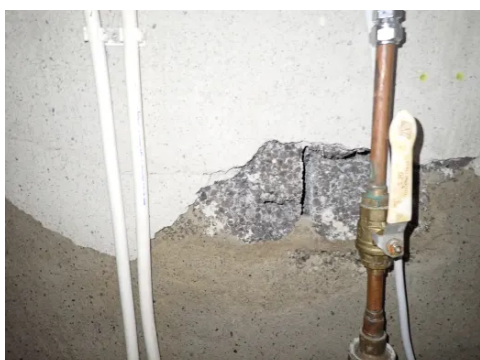
Avskallinger/sprekker i kjellerrommet.

-Det er registrert horisontal sprekk i grunnmur rundt hele kjellerrommet, samt at det er avskallinger av puss i nedre del av muren. Noe usikker årsak til disse sprekkene, men frostspreng er en mulig årsak også her.

-Det anbefales å foreta undersøkelser av byggegrunnen. Eventuelle tiltak vurderes etter dette. Per i dag er det ikke registrert konstruksjonsmessige skader, men det gjøres oppmerksom på at frostsprenging mot murer kan medføre skader over tid.

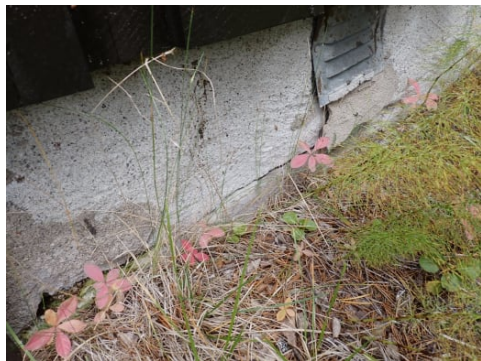
Sprekker i nedre del av ringmur.

-I utvendig grunnmur er det registrert sprekkdannelse i muren ved boden, samt i nedre del av mur ved stue. Frostspreng fra grunnen mot muren er en mulig årsak, som indikasjon på manglende eller dårlig frostisolering.

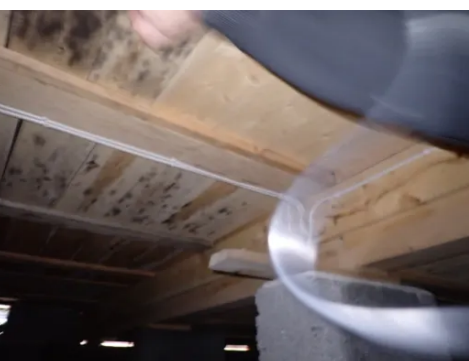
-Det registreres svertesopp/mugg i overflater oppunder bjelkelag, men ingen råteskader. Det er likevel ikke utelukket at dette kan utvikle seg over tid, da fuktnivået i rommet kan endre seg gjennom året.

-Det kan være manglende plast på bakken i kombinasjon med begrenset luftgjennomstrømning som årsak til muggveksten. Muggvekst/sverting er et tegn på kondensering.

TG 2 på grunn av påviste forhold.

Sverting oppunder bjelkelag.

-Sikring mot fukt og mugg må foretas. Det anbefales å etablere plast mot grunn for å redusere luftfuktigheten i rommet. I tillegg kan det være hensiktsmessig å sørge for bedre luftgjennomstrømning.

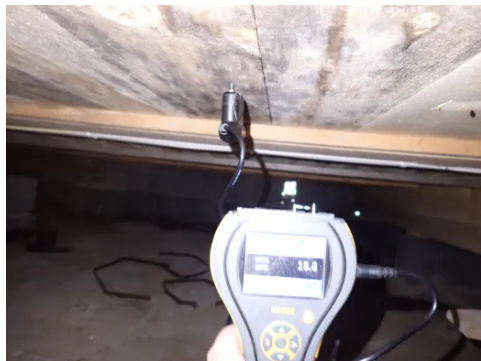
Ved stikktakninger i bjelkelaget i krypkjeller måles et fukttinnhold på ca. 19 vektprosent. Dette gir en risiko for utvikling av mugg/svertesopp.

Fuktmåling viser et nivå med risiko for å utvikle mugg/svertesopp (18,8 vektprosent).

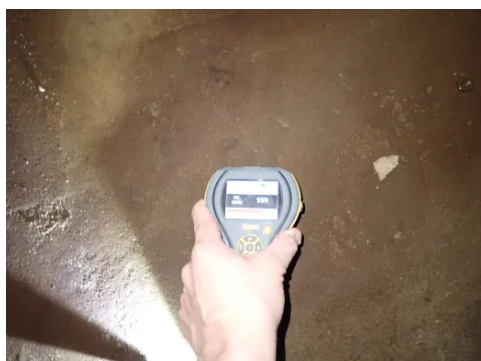
Fuktmåling på gulv viser høye verdier.

-Gulvet registreres å trekke en del fukt. Dette er ikke uvanlig for boliger fra denne tidsperioden da gulv og fundamenter ligger etablert uten spesiell fuktsikring mot grunnmasser.  
-Ved befaringen er ventilene i kjelleren tettet med isolasjon, og det vil dermed være økt risiko for kondensering. Ved måling av relativ luftfuktighet (RH) i rommet er det påvist ca. 57% RH. Det er en risiko for at muggvekst kan forekomme på overflater. Det står en luke av tre i kjellerrommet som har trukket fukt fra grunnmur og gulv og fått mugg på overflaten.  
-Det er indikasjoner på at det tidvis kan ha vært en del fukt i luften, da noe av treverket i gulvkonstruksjonen er misfarget. Ved befaringen er det ikke registrert skadelig fukt, men det er likevel målt et fuktnivå i treverk som er rett oppunder faregrensen for utvikling av mugg.

-Fukten er ikke kritisk siden rommet er uinnredet, men det må sørges for å lufte godt i rommet for å holde luftfuktigheten på et akseptabelt nivå, og dermed minske risikoen for utvikling av mugg. Selv om det ikke er påvist skader i dag, betyr det ikke at det ikke kan utvikle seg.  
-Kjellerluken har behov for noen utbedringer, med tanke på stabilitet i trebordene og etablering av håndtak.

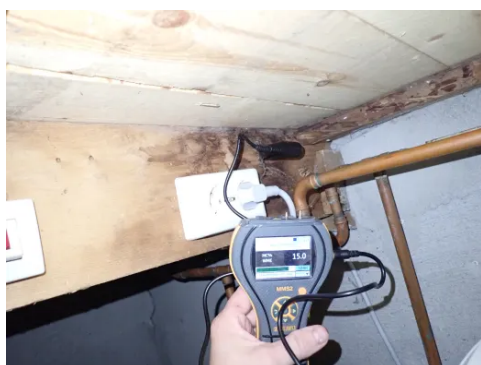
Misfarget treverk. Fuktmåling viser et nivå rett oppunder faregrensen for muggutvikling.

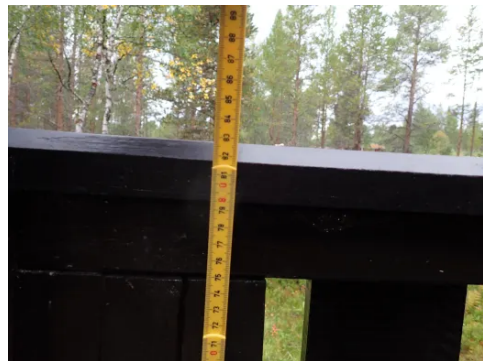
Rekkverkshøyde.

- Rekkverket måles til ca. 83 cm, og er dermed lavere enn dagens krav på 100 cm ved terrasser/balkonger.
- Det er sprekker i noen av fundamentene mot nordvest, som tyder på at det er bevegelser i grunnen. Konstruksjonen har også noen merkbare skjevheter ytterst mot nordvest. Manglende frostisolering er en mulig årsak til påviste skjevheter/bevegelser.

- Rekkverkshøyde må endres for å tilfredsstille krav på byggemeldingstidspunktet. Dette vil si minimum 90 cm. For å lukke avviket anbefales det at høyden endres til 100 cm, som er dagens krav.
- Det anbefales å foreta undersøkelser av byggegrunnen. Eventuelle tiltak ved fundamenteringen vurderes etter dette.

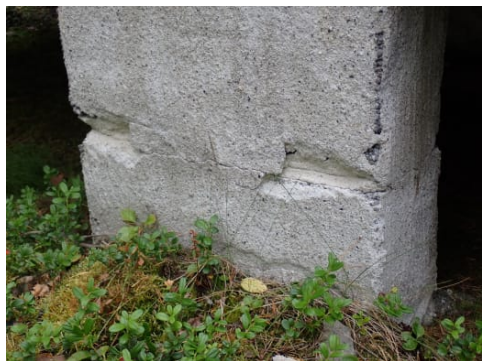
Sprekk/avskalling i fundament.

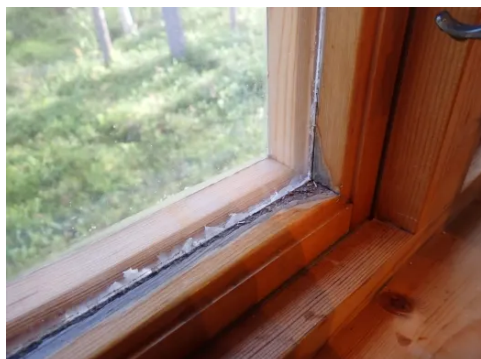
Fuktmerker/avskalling i innvendig vinduskarm.

- Det registreres harde tettelisten i vinduer som pga. dette tetter dårlig.
- Det er stedvis fuktmerker/avskalling av lakk i innvendige vinduskarmer.
- Utvendig er det noen sprukkede kittfalsen i enkelte vindu, samt noe værslitasje i vinduskarmer mot sørøst.
- Enkelte av innerdørene tar i karm.
- Det er sprekk i et vindusglass i kjøkken.

- Tettelisten anbefales skiftet.
- Jevnlig vedlikehold av vinduer er påregnelig som følge av alder og slitasje. Dette for å forlenge levetiden og unngå skader.
- Innerdører bør justeres for å lukke avviket.
- Sprukket glass anbefales skiftet.

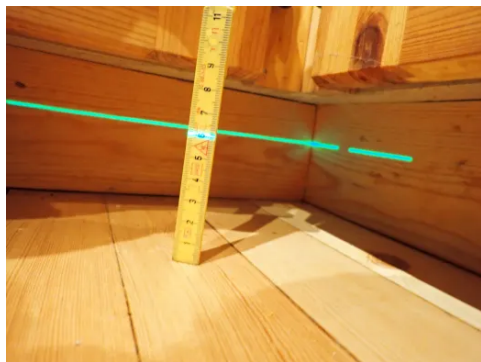
Referansenivå laser = 40 mm. Viser avvik i kjøkken på 20 mm.

| Gulvet er av trebjelkelag.<br>Det ble målt med laser i stue og kjøkken. I kjøkken er det påvist total høydeforskjell på ca. 20 mm, mens det ikke er påvist måleavvik opp mot forskriften i stue. | |
| -Med bruk av nivelleringslaser ble det registrert totalt avvik på rommet mellom 15 og 30 mm. Ved stikkprøver ble det påvist en total høydeforskjell på 20 mm i kjøkkenet.<br>-Oppunder bjelkelag i krypkjeller er det påvist et fuktnivå over faregrensen for utvikling av mugg/svertesopp, samt registrert en del sverting i treverket.<br><br>TG 2 på grunn av ovennevnte forhold.<br><br>-I trinnet mellom vindfang og gang er det litt knirk. Tiltak er ikke nødvendig. | |

| -For å få tilstandsgrad 0 eller 1 må høydeforskjeller rettes opp. Det vil imidlertid sjelden være økonomisk rasjonelt som et enkeltstående tiltak i en bolig som dette. Dersom boligen en gang skal renoveres, kan man vurdere slike tiltak.<br>-Det må foretas tiltak for å senke fuktnivået i krypkjelleren. Se "Krypkjeller" for videre vurdering. | |

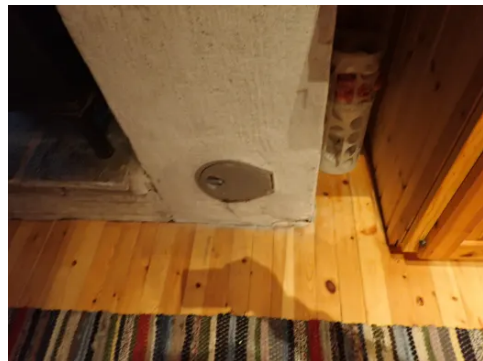
Oversiktsbilde, sotluke.

- Det mangler ubrennbar plate på gulvet under sotluke.
- På pipemuren inne i boligen er det registrert noen skjolder som kommer av ukjent årsak. Kan ha vært tidligere lekkasjer som har forårsaket dette. Det blir ikke registrert noen aktiv fukt eller skader ved gjennomføringen i taket ved befaringen.
- Pipemuren har noen sprekker inne i boligen.
- Det er noe avskalling i toppbeslaget på pipe.

- Ubrennbar plate på gulv under sotluke må etableres for å lukke avviket. Denne skal strekke 30 cm ut foran sotluke. Det kan være krav til en typegodkjent plate med tanke på avstanden til brennbar materiale, da enkle plater kan lede varme.
- Det anbefales en nærmere undersøkelse av skjolder i pipemuren.
- Sprekker i pipemur bør utbedres.
- Utbedring av lakk på toppbeslag på pipe anbefales.

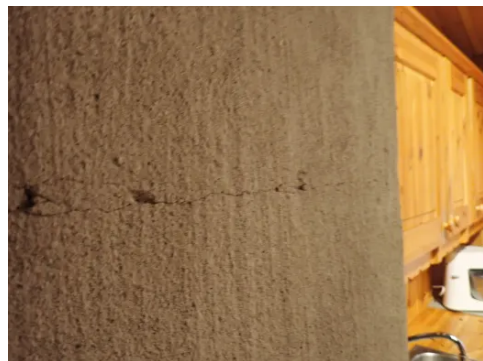
Sprekker i pipemur.

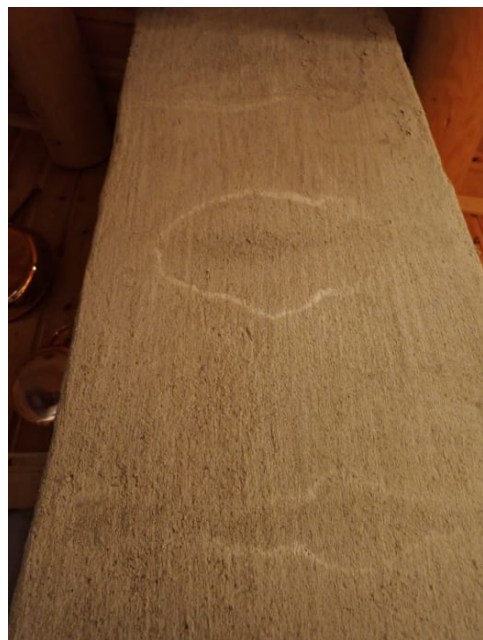
Skjolder i pipemur.

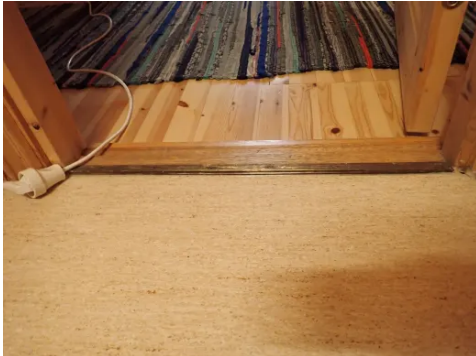
Vann vil kunne renne ut ved dør ved en lekkasje i rommet.
