Tilstandsrapport

Vossegata 22 , 0475 OSLO

Befaringsdato: 28.04.2026

Rapportdato: 16.05.2026

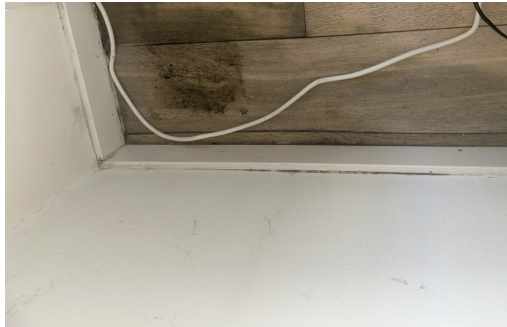
Det er observert fuktskade på parkett i hjørne av stue, skaden må lokaliseres av en fagperson, da det kommer fra utside av fasade.

Fuktskade i par

Skadet parkett i stue skal skiftes i følge eier. Eier har kontaktet styret for utbedring av fuktskade, fra utvendige konstruksjoner.

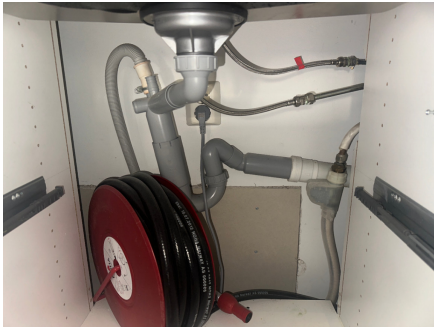
Tilførsels rør av kobber er vurdert til å ha en alder, som tilsier at anbefalt brukstid er passert. På bakgrunn av alderen er det grunn til å varsle om risiko for skjulte avvik, svekket funksjon, usikker restlevetid eller lignende forhold som utvikles over tid.

Røropplegg i kjøkkenbenk

Tiltak:
Følg forskriftene og bytt til moderne rør (rør-i-rør) ved renovering for å unngå fremtidige problemer.

Det anbefales å montere Waterguard/vannstopper på vanninstallasjoner på kjøkken. Unnlatt montering av Waterguard, kan føre til større skader på nærliggende konstruksjoner ved lekkasje fra vannrør.

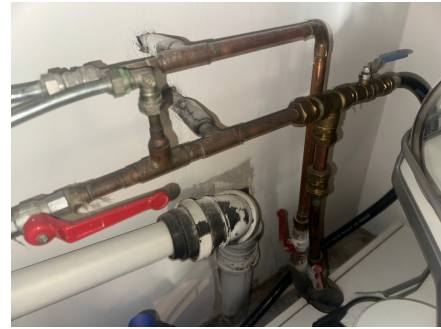
Stoppekran:
Kraner er plassert i benkeskap på kjøkken, kraner er testet og fungerer tilfredsstillende.

Stoppekraner plassert på kjøkken
