Tilstandsrapport

📍 Åsmarkvegen 485, 2390 MOELV

Befaringsdato: 18.03.2024

Oppdragsnr.: 20088-1246

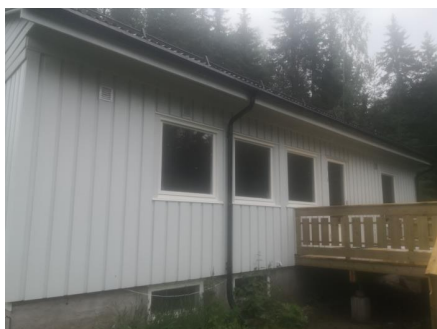
Nedløp og beslag

Takrenner og nedløp i metall.

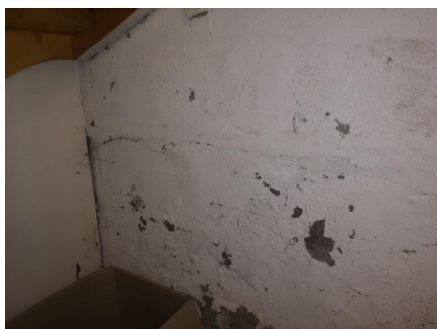
Vurdering av avvik:

- Det er registrert horisontalriss som er symptom på jordtrykk.
- Det er registrert skråriss som er symptom på setninger.
- Grunnmuren har sprekkdannelser.

Sprekker i grunnmur.

- Påviste skader må utbedres.

Grunnmur bør isoleres på utside for å hindre tele og jordtrykk.

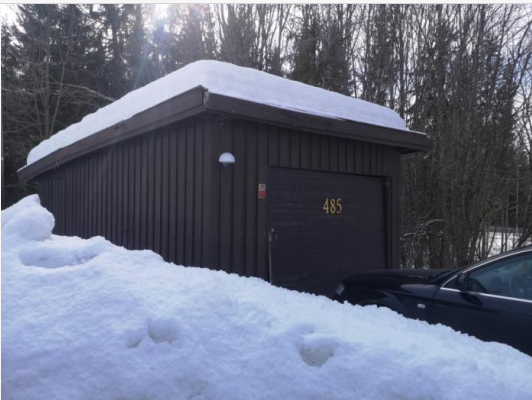
Garasje

Garasjeport er vippeport. Trepanel er montert noe nær terreng og det vil føre til fuktoppsug i treverket. Det er behov for overflatebehandling.
