Tilstandsrapport

Åsmarkvegen 485, 2390 MOELV

gnr. 264, bnr. 32

Befaringsdato: 18.03.2024

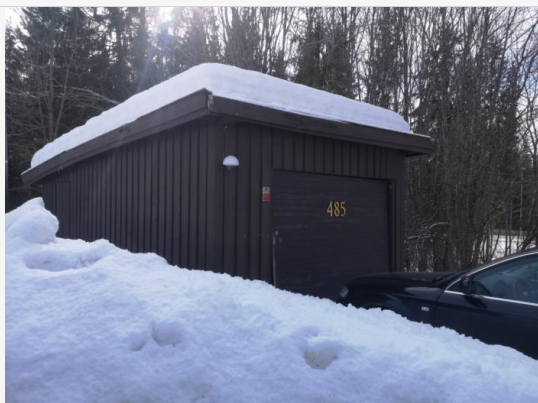
Garasje

Garasjeport er vippeport. Trepanel er montert noe nær terreng og det vil føre til fuktoppsug i treverket. Det er behov for overflatebehandling.
