# Tilstandsrapport

📍 Etterstadkroken 7 A, 0659 OSLO

# gnr. 135, bnr. 47

Rapportdato: 21.05.2025

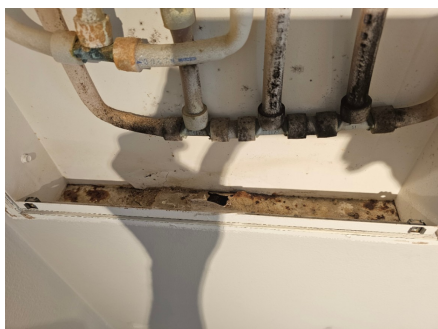
Det mangler tettemuffer/endetettinger i enden av varerør på rør-i-rør-system i kjøkkenbenken. Ved en eventuell lekkasje kan vann renne ut i kjøkkenskap og til gulv. Rust i bunn av fordelerskap. Det er irr på kobberrør. Rørkursene er ikke merket.

Rust i bunn av fordelerskap tyder på fukt, tidligere fukt eller kondens. Anlegget bør sjekkes av en autorisert rørlegger.

Rust i bunn av fordelerskap

Det må monteres tettemuffer/endetettinger i enden av varerørene. Rørkursene bør merkes.
