Fremstetjernveien 150, 1960 LØKEN

**Koselig, liten enebolig med alt på ett plan og garasje. Lun terrasse, landlig og usjenert. Nært fiskevann og turstier.**

# Tilstandsrapport

Befaringsdato: 28.10.2025

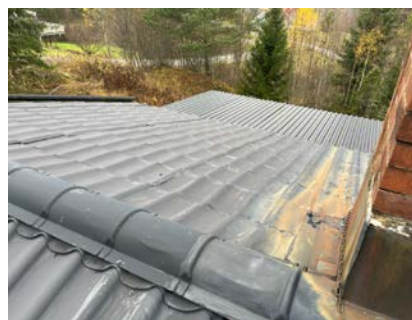
Det er ingen synlige skader eller lekkasjer på tekkingen observert fra tak eller møneloft, foruten bulker, som kan forårsake utettheter.  
Grunnet alder på tekkingen bør det påregnes at tekkingen nærmer seg utskifting.

Takplater har bulker og merker etter avrenning.

- Overvåk tilstanden jevnlig. For å få tilstandsgrad 0 eller 1 må tekkingen skiftes ut, men tidspunktet for når dette er nødvendig er vanskelig å si noe om.
- Når taktekking og undertak begynner å bli gamle, øker risikoen for lekkasjer, noe som kan føre til omfattende og kostbare reparasjoner av underliggende konstruksjoner dersom en ikke foretar tiltak på konstruksjonene før dette oppstår.

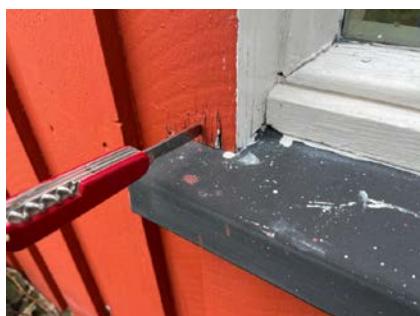
Vurdering av avvik: Det er værslitt/oppsprukket trevirke/trepaneler. Deler av kledning har sprekker og tendens til råte på kledning som er støtet ned til vannbrett. Vindskier har avflasket maling.

Påbegynnende råte i dekkbord til vinduer.

Det må være spalte mellom enden av kledning og vannbrett så kledningen kan tørke ut og ikke blir råteskadet.

Kledning og vindskier må gås over og foreta utbedringer og overflatebehandling.

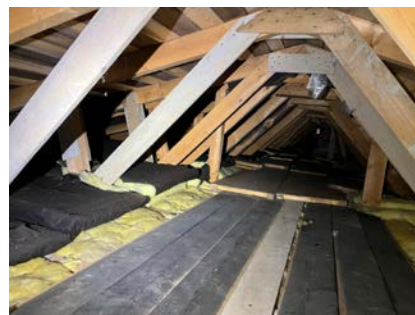
Møneloft.

Vurdering av avvik: Det mangler snøfangere på hele eller deler av taket, men det var ikke krav om dette på byggemeldingstidspunktet. Det er påvist andre avvik: Det er stående vann i takrenner, som tyder på feil eller manglende fall. Takvann er delvis ledet vekk fra bygning. Det er fuktmerker ved gjennomføring av pipe på møneloft.

Fuktmerker ved gjennomføring av pipe.

Utvendig pipebeslag bør skiftes eller utbedres for å unngå fuktskader.

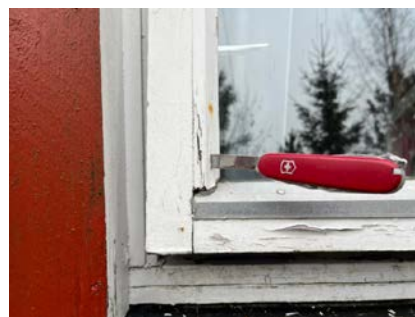
Vurdering av avvik: Det er påvist at enkelte vinduer er vanskelig å åpne/lukke. Det er påvist noen glassruter som er punktert eller sprukne. Karmene i vinduer er slitte og det er sprekker i trevirket. Et soveromsvindu tar i karm. Vindu på bad og bod har tegn på punktert glass. Kjøkkenvindu mangler et håndtak. Vinduskarmer har slitasje både inn- og utvendig.

Råteskader i utvendig vindusramme.

Vinduer må utbedres og det kan ikke utelukkes at flere må skiftes.

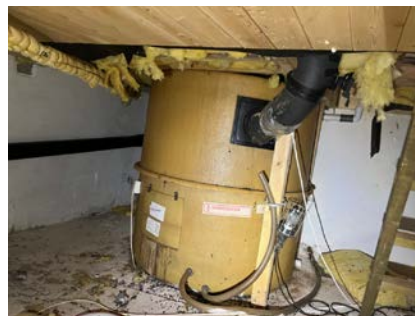
Vurdering av avvik: Det er påvist indikasjoner på noe fuktgjennomtrenging inn i kjellermur. Det er noe løs puss på murvegger, som indikerer fuktgjennomtrenging fra terreng.

Tank til tidligere "Snurredass" er plassert i kjeller.

Noe mindre løs puss på murvegger.

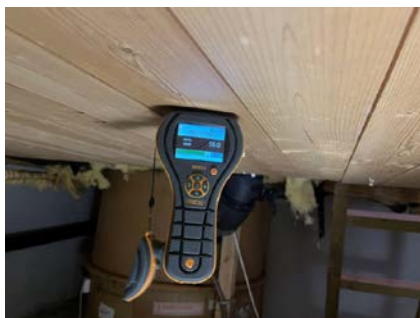
Fuktmåling viste normale verdier.

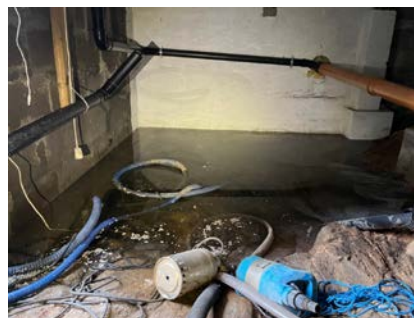
Vurdering av avvik: Det er påvist synlig vann i kryp kjeller eller synlige tegn på innsig av vann i kryp kjeller. Det er større vann ansamling i del av kjeller. Det ligger lensepumper klart i kjeller, som tyder på at dette har pågått over tid. Det ble observert mugg eller sopp i deler av himling. Fuktmåling viste opp til ca. 24 % fukt i trevirke, som er over grensen for skadelig fukt. Treverk skal ha fuktinnhold lavere enn 15 vektprosent. I treverk med fuktighet over 17 vektprosent øker faren for råte og muggsoppvekst dramatisk. Hvis fuktinnholdet ligger over 20 vektprosent, er allerede muggsoppen dannet. Fibermetningsgrad for treverk er 28 vektprosent.

Større vannansamling i krypkjeller.

Jordmasser med stående vann.

Det må gjøres tiltak for å lede vann vekk fra krypkjeller, da det på sikt kan gjøre ytterligere skader på bjelkelagskonstruksjon og trepanel. Tiltak kan være utfordrende da det er skrånet fjell i dagen, men det bør undersøkes muligheten for å lede vann ut, andre tiltak kan være å etablere fuktsperre mot grunn og fuktstyrt avfukter. Det anbefales å ta kontakt med fagekspertise for å søke en tilfredsstillende løsning på fuktproblemet. Kostnadsestimat er usikkert avhengig av løsning.

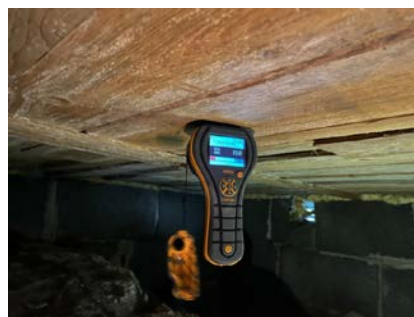
Fuktmåling viste skadelig fukt i himling med mugg eller sopp.

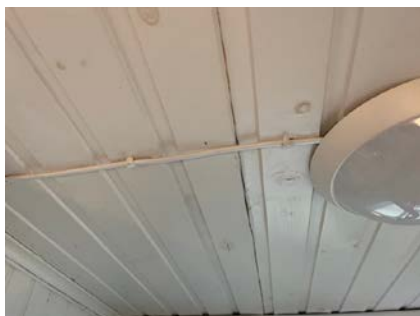
Panel i himling har krympet fra hverandre.

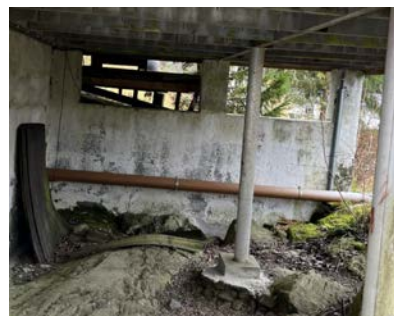
Vurdering av avvik: Rør/ledninger helt eller delvis synlig utendørs. Fare for frost.

Avløpsrør må frostsikres.

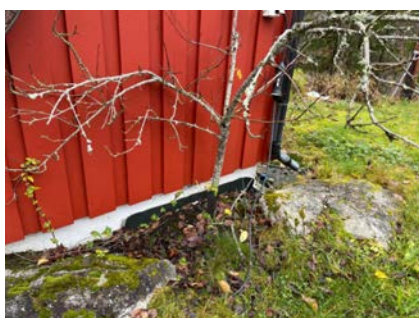
Tomteforhold > Terrengforhold: Det er skrånet terreng med fjell mot bygning.  
Vurdering av avvik: Terrengfaller inn mot bygningen og det er maksimale forhold for vann inn mot muren.

Terreng med fall inn mot bygning.

Det må om mulig foreta avrenning fra kjellere, ses i sammenheng med "Krypkjeller" og "Fuktsikring og drenering".  
Kostnadsestimat er satt kun for å opplyse at det kan tilkomme kostnader med dette.
