Fremstetjernveien 150, 1960 LØKEN

Befaringsdato: 28.10.2025

# Tilstandsrapport

## ENEBOLIG

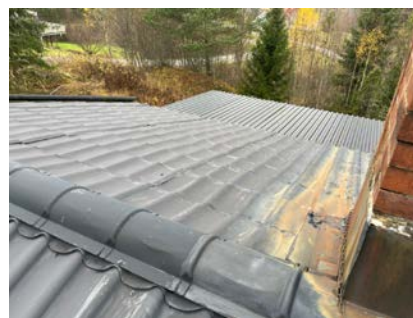
Det er ingen synlige skader eller lekkasjer på tekkingen observert fra tak eller møneloft, foruten bulker, som kan forårsake utettheter.  
Grunnet alder på tekkingen bør det påregnes at tekkingen nærmer seg utskifting.

Takplater har bulker og merker etter avrenning.

- Overvåk tilstanden jevnlig. For å få tilstandsgrad 0 eller 1 må tekkingen skiftes ut, men tidspunktet for når dette er nødvendig er vanskelig å si noe om.
- Når taktekking og undertak begynner å bli gamle, øker risikoen for lekkasjer, noe som kan føre til omfattende og kostbare reparasjoner av underliggende konstruksjoner dersom en ikke foretar tiltak på konstruksjonene før dette oppstår.

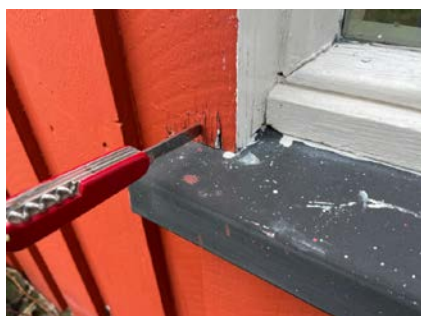
Vurdering av avvik: Det er værslitt/oppsprukket trevirke/trepaneler. Deler av kledning har sprekker og tendens til råte på kledning som er støtet ned til vannbrett. Vindskier har avflasket maling.

Påbegynnende råte i dekkbord til vinduer.

Det må være spalte mellom enden av kledning og vannbrett så kledningen kan tørke ut og ikke blir råteskadet.

Kledning og vindskier må gås over og foreta utbedringer og overflatebehandling.

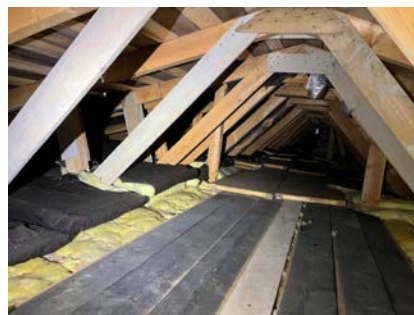
Møneloft.

Vurdering av avvik: Det er avvik: Det er svertemerker på deler av undertak. Isolasjon ligger inntil undertaket ved takfot. Fuktmerker på trevirke ved gjennomføring av pipe. Plast/glassfiber på underside av rupanel bør ikke brukes, avhengig av hva som er benyttet som tekking over rupanel.

Fuktmerker ved gjennomføring av pipe.

Utvendig pipebeslag bør skiftes eller utbedres for å unngå fuktskader.

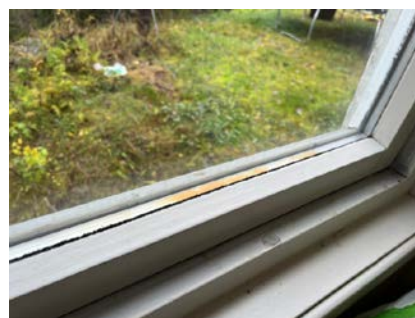
Vurdering av avvik: Det er påvist at enkelte vinduer er vanskelig å åpne/lukke. Det er påvist noen glassruter som er punktert eller sprukne. Karmene i vinduer er slitte og det er sprekker i trevirket. Et soveromsvindu tar i karm. Vindu på bad og bod har tegn på punktert glass. Kjøkkenvindu mangler et håndtak. Vinduskarmer har slitasje både inn- og utvendig.

Bod-vindu med tegn til punktert glass.

Vinduer må utbedres og det kan ikke utelukkes at flere må skiftes.

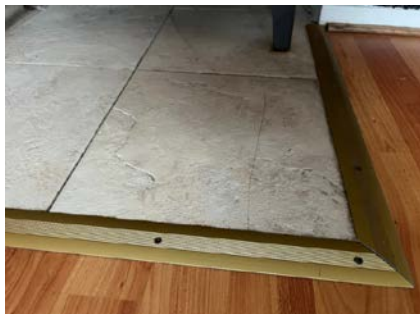
Vurdering av avvik: Det er avvik: Fliser under vedovn er løse og en har sprekt.

Fliser under vedovn har skader.

Fliser må utbedres eller skiftes.

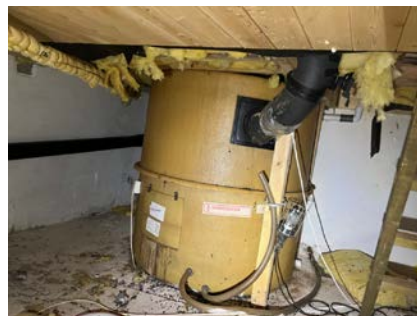
Vurdering av avvik: Det er påvist indikasjoner på noe fuktgjennomtrenging inn i kjellermur. Det er noe løs puss på murvegger, som indikerer fuktgjennomtrenging fra terreng.

Tank til tidligere "Snurredass" er plassert i kjeller.

Noe mindre løs puss på murvegger.

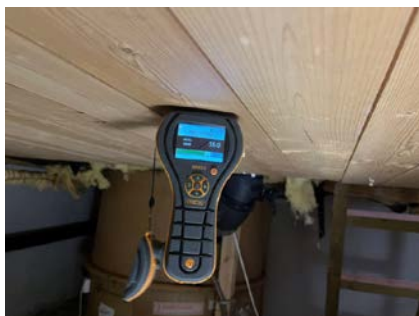
Fuktmåling viste normale verdier.

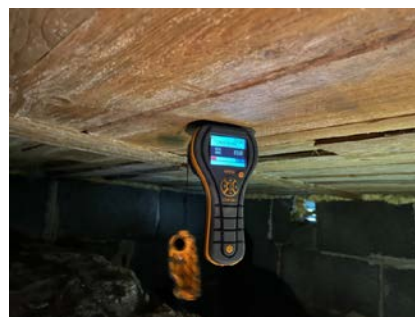
Vurdering av avvik: Det er påvist synlig vann i kryp kjeller eller synlige tegn på innsig av vann i kryp kjeller. Det er større vann ansamling i del av kjeller. Det ligger lensepumper klart i kjeller, som tyder på at dette har pågått over tid. Det ble observert mugg eller sopp i deler av himling. Fuktmåling viste opp til ca. 24 % fukt i trevirke, som er over grensen for skadelig fukt. Treverk skal ha fukttinnhold lavere enn 15 vektprosent. I treverk med fuktighet over 17 vektprosent øker faren for råte og muggsoppvekst dramatisk. Hvis fukttinnholdet ligger over 20 vektprosent, er allerede muggsoppen dannet. Fibermetningsgrad for treverk er 28 vektprosent.

Jordmasser med stående vann.

Fuktmåling viste skadelig fukt i himling med mugg eller sopp.

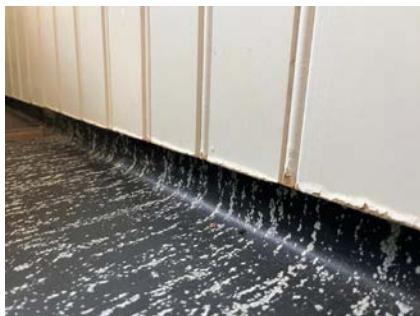
Vurdering av avvik: Det er påvist tegn til fuktskader i overflater. Det er vindu/dør med ikke fuktbestandige materialer i våtsonen (ved vask, dusj, badekar, osv.), løsningen eller byggematerialet er uegnet. Veggplater har fuktskader og trepanel har krympe sprekker. Vindu er i våtsonen til dusj, uten synlig fuktsikring og kan bli utsatt for fukt hvis det ikke benyttes kabinett. Våtsonen til dusj er 1m fra dusjens ytterkanter.

Veggplater har fuktskader bl.a. i nedkant.

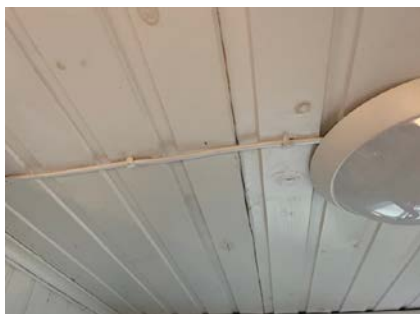
Panel i himling har krympet fra hverandre.

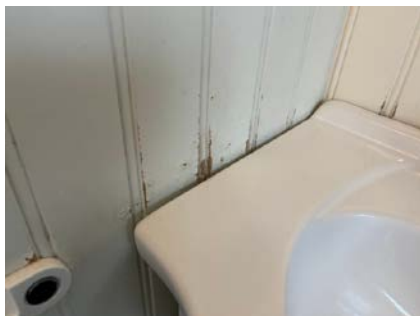
Fuktskader på vegg i våtsone til servant.

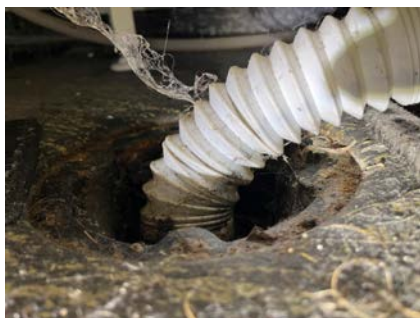
Vurdering av avvik: Mer enn halvparten av forventet brukstid er passert på membranløsningen. Sluk har begrenset mulighet for inspeksjon og rengjøring. Det er ikke tilfredsstillende membran/tettesjikt på våtrommet. Våtsoner på vegger har ikke tilfredsstillende tettesjikt. Gulvbelegg har ukjent tilstand under plate til toalett, begrenset inspisert under kabinett. Det er vurdert at belegg har oppnådd forventet brukstid. Vinylbelegg på gulv har normal brukstid på ca. 25 år.

Sluk under kabinett.

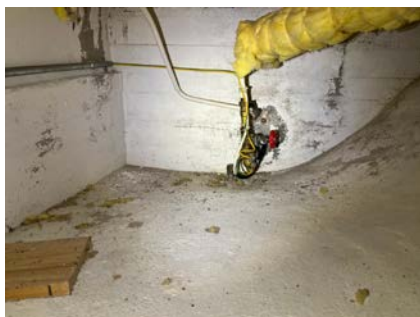
Vurdering av avvik: Mer enn halvparten av forventet brukstid er passert på innvendige vannledninger. Anbefalt brukstid for kobberrør er ca. 50 år.

Stoppekran i kjeller.

- Det er ikke behov for utbedringstiltak siden anlegget fungerer i dag, men ut ifra alder kan skader plutselig oppstå på eldre anlegg.

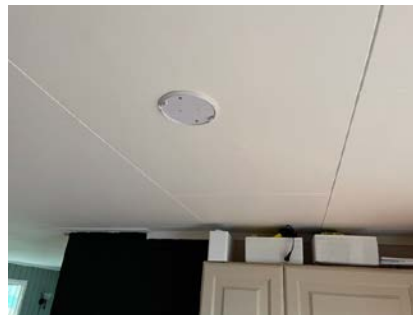
1. Er det mangler for brannslukningsutstyr i boligen iht. forskriftskrav på søknadstidspunktet, men minst Byggeforskrift 1985? Nei.
2. Er det skader på brannsløkkingsutstyr eller er apparatet eldre enn 10 år? Ja. Datert 2007.
3. Er det mangler på røykvarsler i boligen iht. forskriftskrav på søknadstidspunktet, men minst Byggeforskrift 1985? Ja. Det er ikke observert røykvarslere.
4. Er det skader på røykvarslere? Ukjent.

Røykvarsler er nedkoblet.

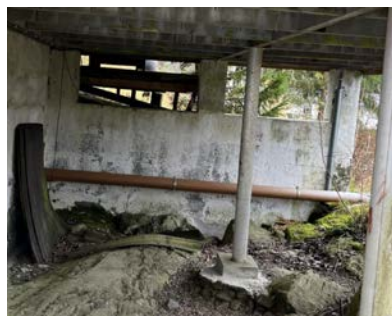
Vurdering av avvik: Rør/ledninger helt eller delvis synlig utendørs. Fare for frost. Avløpsrør til renseanlegget ligger åpent på mark utvendig og kan fryse.

Avløpsrør må frostsikres.

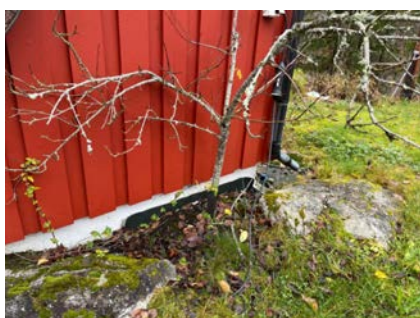
Tomteforhold > Terrengforhold: Det er skrånet terreng med fjell mot bygning.  
Vurdering av avvik: Terrengfaller inn mot bygningen og det er maksimale forhold for vann inn mot muren.

Terreng med fall inn mot bygning.

Det må om mulig foreta avrenning fra kjellere, ses i sammenheng med "Krypkjeller" og "Fuktsikring og drenering".  
Kostnadsestimat er satt kun for å opplyse at det kan tilkomme kostnader med dette.
