# Tilstandsrapport

Rekkehus

Tredalsvegen 78 , 6600 SUNNDALSØRA

Befaringsdato: 05.02.2026

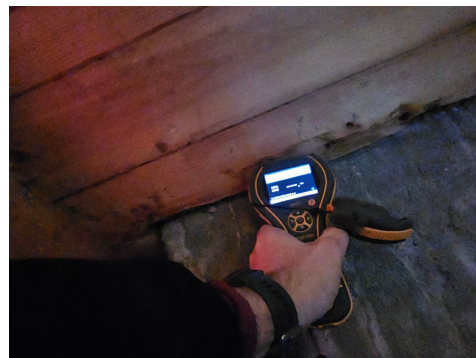
- Det er begrenset/dårlig ventilering av takkonstruksjonen.
- Det er påvist fuktskjolder/skader i takkonstruksjonen.

Det er registrert skjoldmerker på undertak ved pipestokken. Ved bruk av fuktindikator bemerkes skjoldmerkene som tørre på befaringsdagen.

- Lufting/ventilering bør forbedres.
- Det må gjøres nærmere undersøkelser.

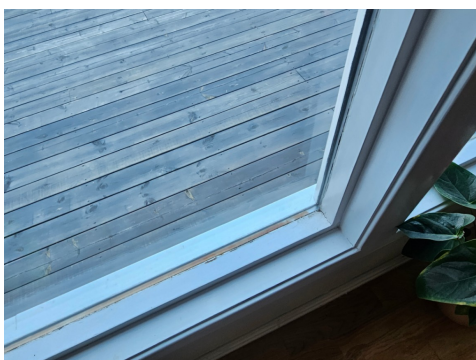
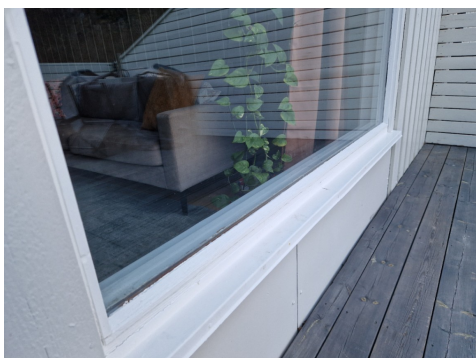
## TG 2 Vinduer

Boligen er utført med malte trevinduer med 2-lags isolerte glass.

- Det er påvist tegn på innvendig kondensering av enkelte vindusglass.
- Det er avvik:

- Det bør gjøres tiltak for å bedre ventilering av rommet.
- Kondensering på enkelte glass har medført fuktskader i treverk som kan medføre utskiftningsbehov av enkelte vinduer.
- Tiltak:

Det bør vurderes utskifting eller utbedring av vinduene for å forhindre ytterligere fuktskader og redusere risikoen for varmetap og råte i tilstøtende konstruksjoner. Kondensering på glassene kan medføre behov for utskifting av enkelte vinduer dersom skadene utvikler seg.

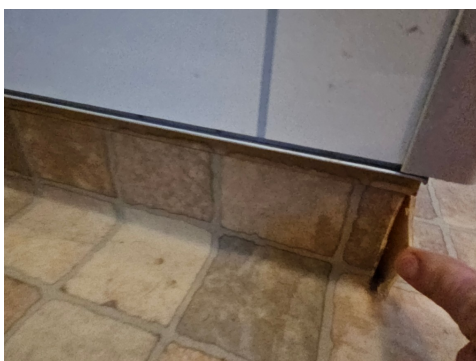
## TG 2 Overflater Gulv

- Det er påvist avvik i fallforhold til sluk i forhold til krav i forskrift på byggetidspunktet.

- Til tross for avviket i fall/høydeforskjell til sluk, vil gulvet fortsatt kunne lede vann mot sluket, men med redusert effektivitet. Dette kan potensielt øke risikoen for vannansamling i enkelte områder av badet.

Avviket gir grunnlag for at konstruksjonen overvåkes jevnlig. Som minste tiltak er dørterskelen hevet for å ivareta anbefalingen om en høyde forskjell fra topp terskel til topp sluk på minimum 25 mm. Videre er det installert dusjkabinett. Skal konstruksjonen oppnå TG 0 eller TG 1 må avviket utbedres. Det anbefales å fuge godt ved dør mellom gulvflis og terskel samt foring og gerikt mot gulv.

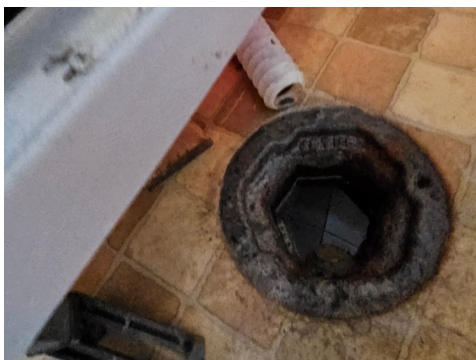
### TG 2 Sluk, membran og tettesjikt

- Det er viktig å merke seg at levetiden til en membran varierer basert på kvalitet, installasjon og bruk. Eldre membraner kan bli sprø og sprekke opp, noe som fører til at de mister sin vanntettende funksjon. Dette kan resultere i vannlekkasjer gjennom vegger og gulv og fuktskader.

Badet benytter dusjkabinett. Sannsynligheten for fukt i konstruksjonen er liten. Skal avviket få TG 0 eller TG 1 må avviket utbedres.

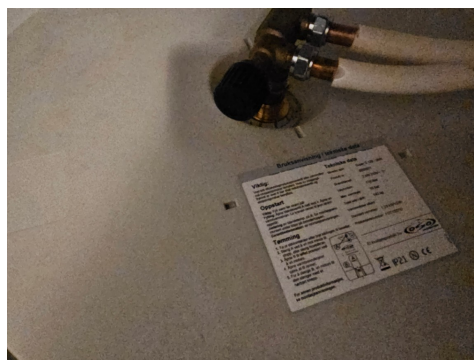
### TG 2 Varmtvannstank

Boligen er utstyrt med en ca.120 liters Oso varmtvannstank som er plassert i bod ved entré.

- Det bør etableres tilfredsstillende avrenning eller lekkasjesikring ved varmtvannstank.
