Tredalsvegen 78, 6600 SUNNDALSØRA

**Enderekkehus med garasje og  
terrasse i Sunndalsøra – nærhet til  
sentrum og naturskjønne  
omgivelser.**

# Tilstandsrapport

## REKKEHUS

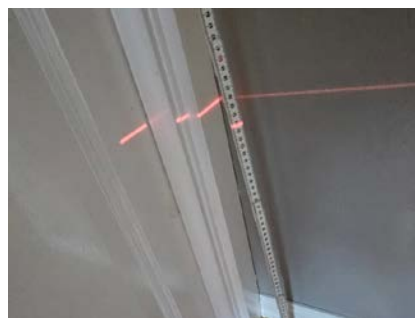
- Det er målt høydeforskjell på mellom 15-30 mm gjennom hele rommet. Tilstandsgrad 2 gis med bakgrunn i standardens krav til godkjente måleavvik.

- For å få tilstandsgrad 0 eller 1 må høydeforskjeller rettes opp. Det vil imidlertid sjelden være økonomisk rasjonelt som et enkeltstående tiltak i en bolig som dette. Dersom boligen en gang skal renoveres, kan man vurdere slike tiltak.

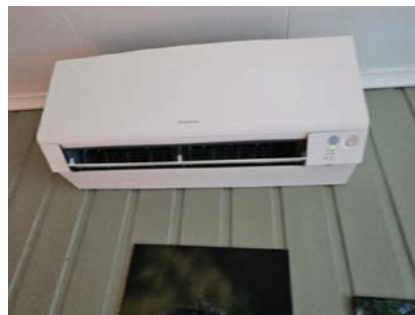
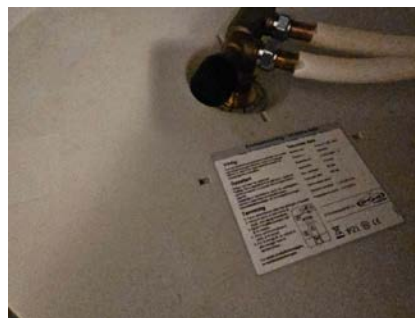
Boligen er utstyrt med en ca. 120 liters Oso varmtvannstank som er plassert i bod ved entré.

- Det bør etableres tilfredsstillende avrenning eller lekkasjesikring ved varmtvannstank.
