# Tilstandsrapport

Rekkehus

Tredalsvegen 78 , 6600 SUNNDALSØRA

Befaringsdato: 05.02.2026

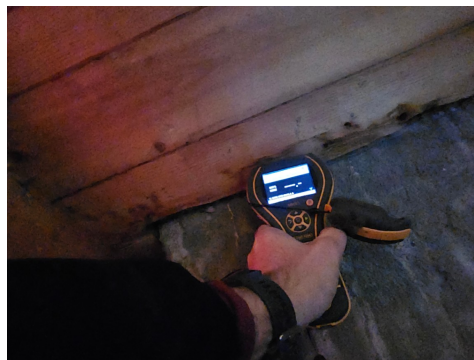
### Vurdering av avvik:

- Det er begrenset/dårlig ventilering av takkonstruksjonen.
- Det er påvist fuktskjolder/skader i takkonstruksjonen.

Det er registrert skjoldmerker på undertak ved pipestokken. Ved bruk av fuktindikator bemerkes skjoldmerkene som tørre på befaringsdagen.

- Lufting/ventilering bør forbedres.
- Det må gjøres nærmere undersøkelser.

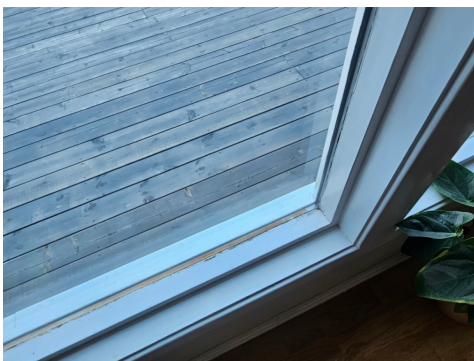
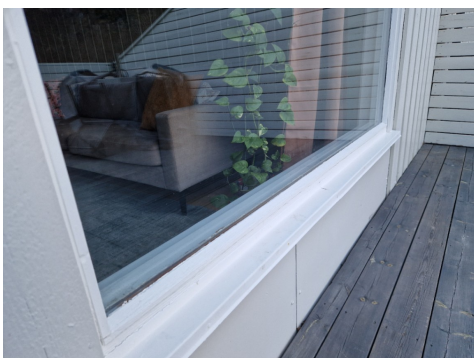
## TG 2 Vinduer

### Vurdering av avvik:

- Det er påvist tegn på innvendig kondensering av enkelte vindusglass.
- Det er avvik:

- Det bør gjøres tiltak for å bedre ventilering av rommet.
- Kondensering på enkelte glass har medført fuktskader i treverk som kan medføre utskiftningsbehov av enkelte vinduer.
- Tiltak:

Det bør vurderes utskifting eller utbedring av vinduene for å forhindre ytterligere fuktskader og redusere risikoen for varmetap og råte i tilstøtende konstruksjoner. Kondensering på glassene kan medføre behov for utskifting av enkelte vinduer dersom skadene utvikler seg.

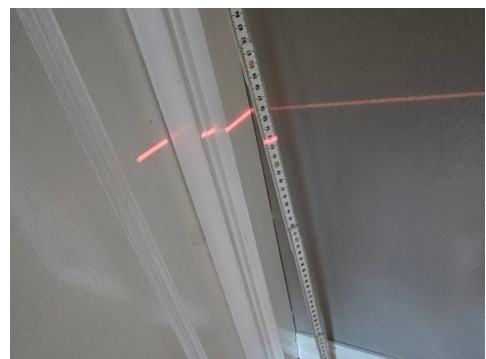
### Vurdering av avvik:

- Det er målt høydeforskjell på mellom 15-30 mm gjennom hele rommet. Tilstandsgrad 2 gis med bakgrunn i standardens krav til godkjente måleavvik.

- For å få tilstandsgrad 0 eller 1 må høydeforskjeller rettes opp. Det vil imidlertid sjelden være økonomisk rasjonelt som et enkeltstående tiltak i en bolig som dette. Dersom boligen en gang skal renoveres, kan man vurdere slike tiltak.

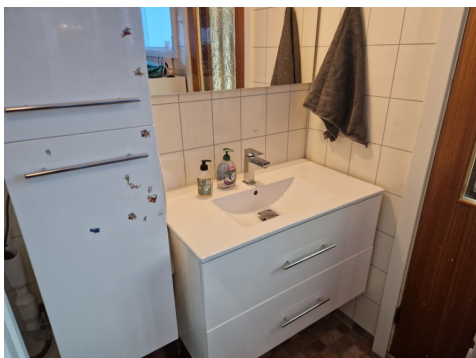
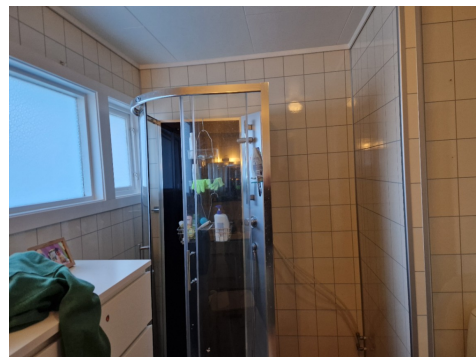
## ! TG 2 Overflater vegger og himling

#### Vurdering av avvik:

- Det er vindu/dør med ikke fuktbestandige materialer i våtsonen (ved vask, dusj, badekar, osv.), løsningen eller byggematerialet er uegnet.
- Våtromsplater er ikke montert fagmessig.

Vindu og listverk av treverk i våtsonen fremstår som utilstrekkelig overflatebehandlet for å motstå fuktighet.

- Uegnede materialer må fuktbeskyttes/utskiftes.
- Dersom våtromsplatene ikke er montert fagmessig, kan dette medføre utettheter som øker risikoen for fuktinntrengning bak platene. Over tid kan dette føre til oppfukning av tilstøtende konstruksjoner, noe som kan resultere i råteskader, muggvekst og eventuelle lekkasjer.

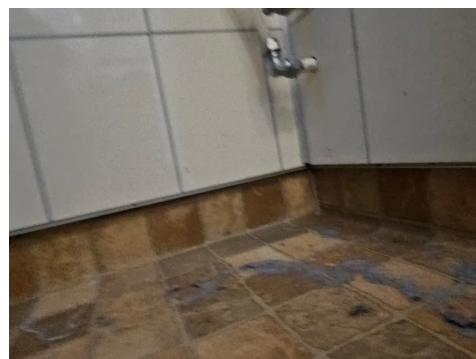
## ! TG 2 Overflater Gulv

#### Vurdering av avvik:

- Det er påvist avvik i fallforhold til sluk i forhold til krav i forskrift på byggetidspunktet.

- Til tross for avviket i fall/høydeforskjell til sluk, vil gulvet fortsatt kunne lede vann mot sluket, men med redusert effektivitet. Dette kan potensielt øke risikoen for vannansamling i enkelte områder av badet.

Avviket gir grunnlag for at konstruksjonen overvåkes jevnlig. Som minste tiltak er dørterskelen hevet for å ivareta anbefalingen om en høyde forskjell fra topp terskel til topp sluk på minimum 25 mm. Videre er det installert dusjkabinett. Skal konstruksjonen oppnå TG 0 eller TG 1 må avviket utbedres. Det anbefales å fuge godt ved dør mellom gulvflis og terskel samt foring og gerikt mot gulv.

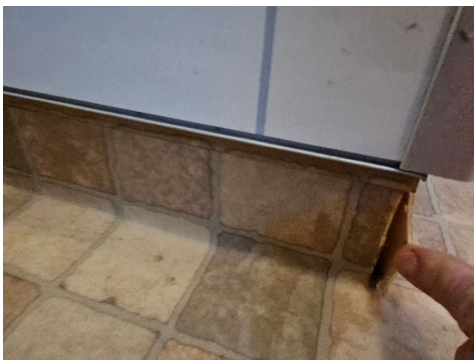
### TG 2 Sluk, membran og tettesjikt

#### Vurdering av avvik:

- Det er viktig å merke seg at levetiden til en membran varierer basert på kvalitet, installasjon og bruk. Eldre membraner kan bli sprø og sprekke opp, noe som fører til at de mister sin vanntettende funksjon. Dette kan resultere i vannlekkasjer gjennom vegger og gulv og fuktskader.

Badet benytter dusjkabinett. Sannsynligheten for fukt i konstruksjonen er liten. Skal avviket få TG 0 eller TG 1 må avviket utbedres.

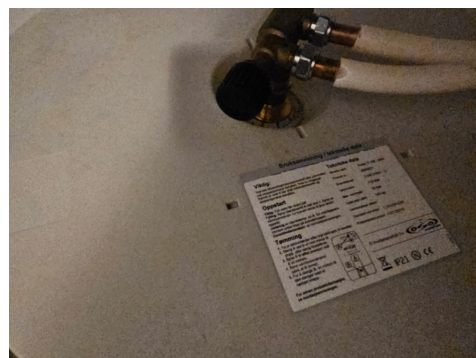
### ! TG 2 Varmtvannstank

Boligen er utstyrt med en ca.120 liters Oso varmtvannstank som er plassert i bod ved entré.

#### Vurdering av avvik:

- Det bør etableres tilfredsstillende avrenning eller lekkasjesikring ved varmtvannstank.
