Tredalsvegen 78, 6600 SUNNDALSØRA

Enderekkehus med garasje og terrasse i Sunndalsøra – nærhet til sentrum og naturskjønne omgivelser.

Tilstandsrapport

REKKEHUS

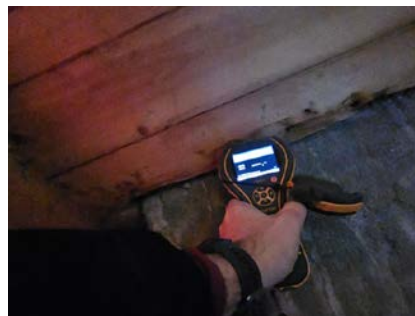
- Det er begrenset/dårlig ventilering av takkonstruksjonen.
- Det er påvist fuktskjolder/skader i takkonstruksjonen.

Det er registrert skjoldmerker på undertak ved pipestokken. Ved bruk av fuktindikator bemerkes skjoldmerkene som tørre på befaringsdagen.

- Lufting/ventilering bør forbedres.
- Det må gjøres nærmere undersøkelser.

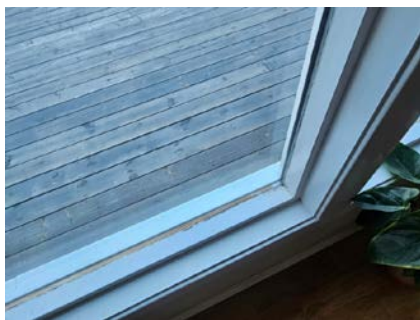
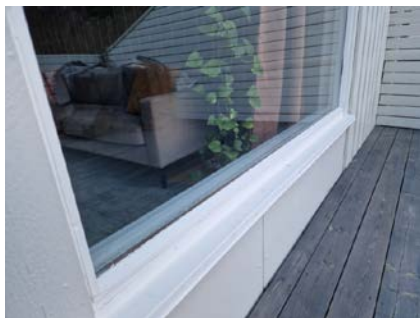
- Det er påvist tegn på innvendig kondensering av enkelte vindusglass.
- Det er avvik:

- Det bør gjøres tiltak for å bedre ventilering av rommet.
- Kondensering på enkelte glass har medført fuktskader i treverk som kan medføre utskiftningsbehov av enkelte vinduer.
- Tiltak:

Det bør vurderes utskifting eller utbedring av vinduene for å forhindre ytterligere fuktskader og redusere risikoen for varmetap og råte i tilstøtende konstruksjoner. Kondensering på glassene kan medføre behov for utskifting av enkelte vinduer dersom skadene utvikler seg.

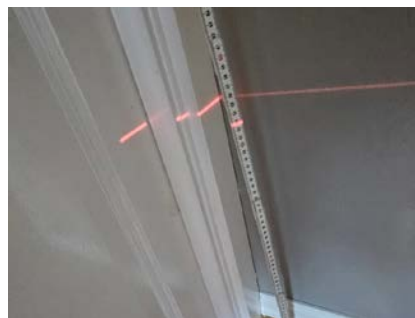
- Det er målt høydeforskjell på mellom 15-30 mm gjennom hele rommet. Tilstandsgrad 2 gis med bakgrunn i standardens krav til godkjente måleavvik.

- For å få tilstandsgrad 0 eller 1 må høydeforskjeller rettes opp. Det vil imidlertid sjelden være økonomisk rasjonelt som et enkeltstående tiltak i en bolig som dette. Dersom boligen en gang skal renoveres, kan man vurdere slike tiltak.

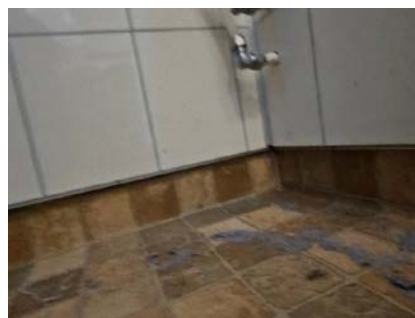
- Det er vindu/dør med ikke fuktbestandige materialer i våtsonen (ved vask, dusj, badekar, osv.), løsningen eller byggematerialet er uegnet.
- Våtromsplater er ikke montert fagmessig.

Vindu og listverk av treverk i våtsonen fremstår som utilstrekkelig overflatebehandlet for å motstå fuktighet.

- Uegnede materialer må fuktbeskyttes/utskiftes.
- Dersom våtromsplatene ikke er montert fagmessig, kan dette medføre utettheter som øker risikoen for fuktinntrengning bak platene. Over tid kan dette føre til oppfuktning av tilstøtende konstruksjoner, noe som kan resultere i råteskader, muggvekst og eventuelle lekkasjer.

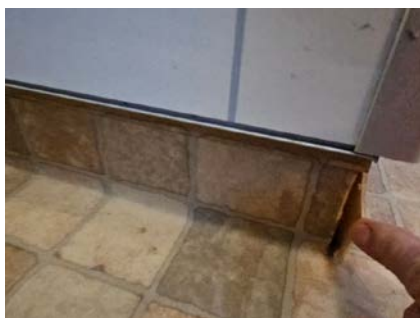
- Det er påvist avvik i fallforhold til sluk i forhold til krav i forskrift på byggetidspunktet.

- Til tross for avviket i fall/høydeforskjell til sluk, vil gulvet fortsatt kunne lede vann mot sluket, men med redusert effektivitet. Dette kan potensielt øke risikoen for vannansamling i enkelte områder av badet.

Avviket gir grunnlag for at konstruksjonen overvåkes jevnlig. Som minste tiltak er dørterskelen hevet for å ivareta anbefalingen om en høyde forskjell fra topp terskel til topp sluk på minimum 25 mm. Videre er det installert dusjkabinett. Skal konstruksjonen oppnå TG 0 eller TG 1 må avviket utbedres. Det anbefales å fuge godt ved dør mellom gulvflis og terskel samt foring og gerikt mot gulv.

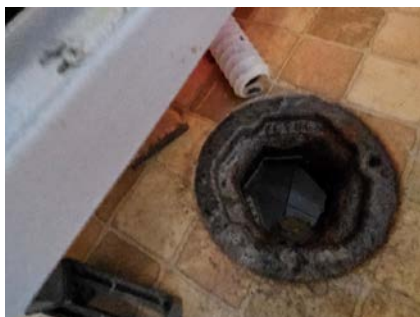
- Det er viktig å merke seg at levetiden til en membran varierer basert på kvalitet, installasjon og bruk. Eldre membraner kan bli sprø og sprekke opp, noe som fører til at de mister sin vanntettende funksjon. Dette kan resultere i vannlekkasjer gjennom vegger og gulv og fuktskader.

Badet benytter dusjkabinett. Sannsynligheten for fukt i konstruksjonen er liten. Skal avviket få TG 0 eller TG 1 må avviket utbedres.

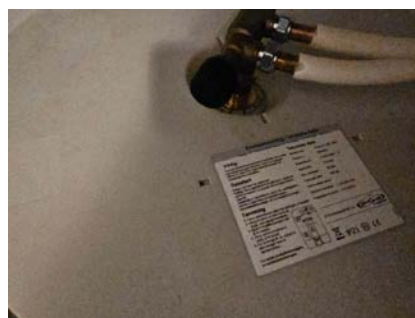
Boligen er utstyrt med en ca.120 liters Oso varmtvannstank som er plassert i bod ved entré.

- Det bør etableres tilfredsstillende avrenning eller lekkasjesikring ved varmtvannstank.
