# TILSTANDSRAPPORT

Vilhelm Bjerknes' vei 46

17.11.2025

Befaring utført den 13.11.2025 av:

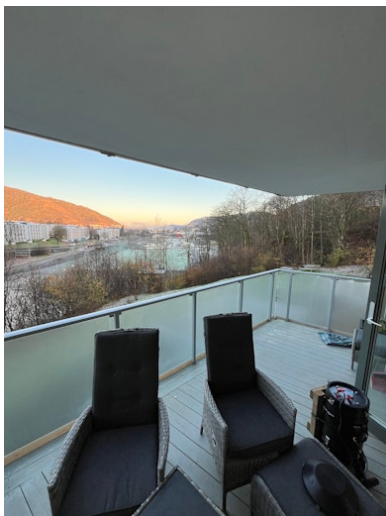
Balkong med tilkomst fra stue, oppmålt til ca 14m2

Det ble ikke registrert forhold med behov for tiltak.

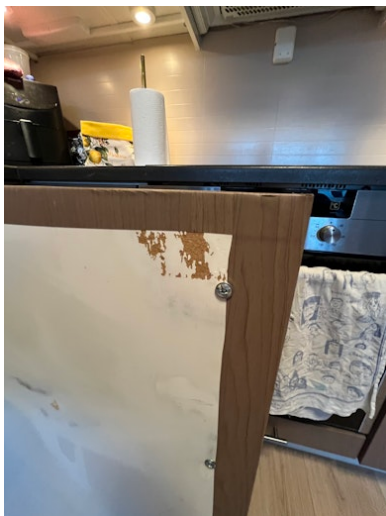
Noe små skader på skapdør ved vask.

Det er etablert både komfyrvakt over stekesonen og lekkasjevakt under skrog med vanninstallasjoner.

Ved stikkprøvekontroll med fuktindikator på erfaringsmessig utsatte steder ble det ikke registrert negative fuktindikasjoner. Kjøkkenet vurderes å være i bruksmessig god stand med normal bruksslitasje.

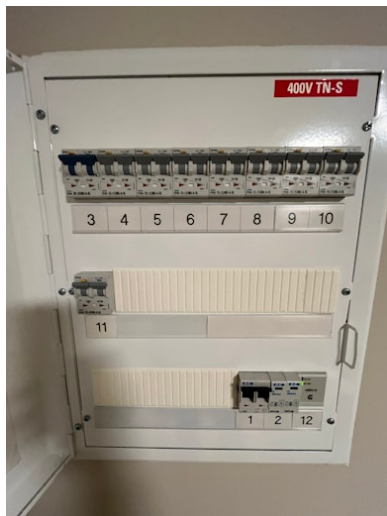
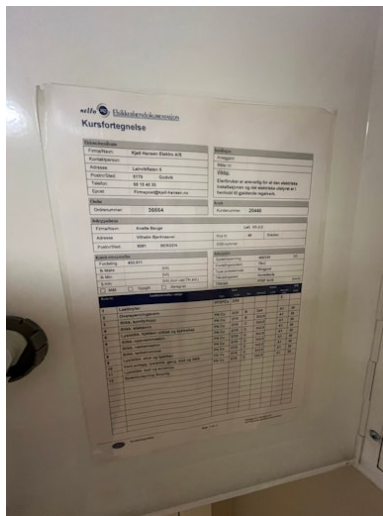
Det er likevel foretatt en enkel vurdering av anlegget basert på selgers informasjon og besiktelse av synlige deler i boligen. Undersøkelsen er basert på spørsmål og punkter fra forskriften Tryggere Bolighandel som ble vedtatt 01.01.2022.

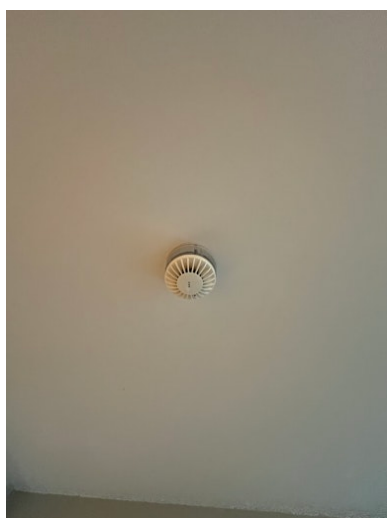
ja, tilkoblet brannvarslingsanlegg.
