# Tilstandsrapport

Boligbygg med flere boenheter

Grindbakken 19 C, 7206 HELLANDSJØEN

Befaringsdato: 05.07.2024

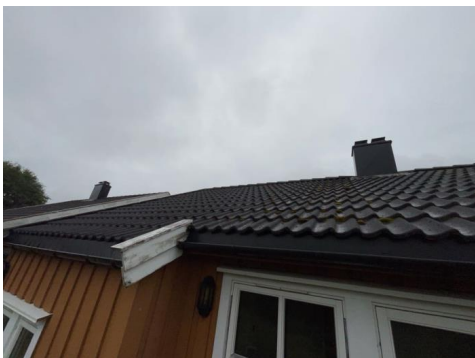
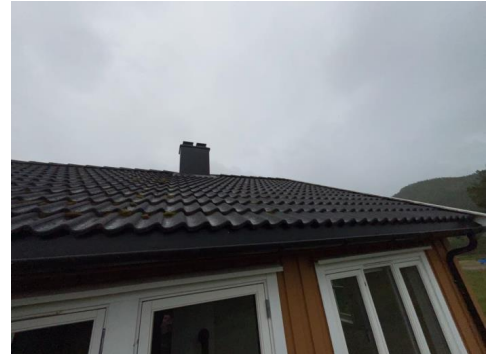
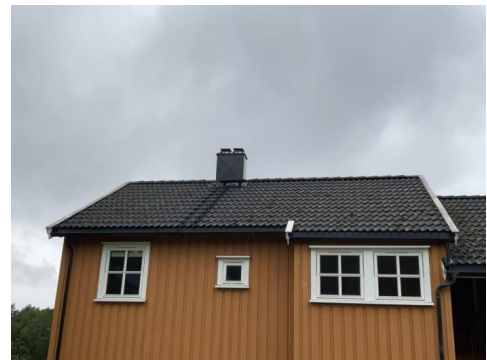
- Mer enn halvparten av forventet brukstid er passert på taktekingen.
- Mer enn halvparten av forventet brukstid er passert på undertak.
- Det er avvik:

- Tiltak:
- Overvåk tilstanden jevnlig. For å få tilstandsgrad 0 eller 1 må tekkingen skiftes ut, men tidspunktet for når dette er nødvendig er vanskelig å si noe om.

- Det kan anbefales å vaske taket og deretter montere mosebeslag på møne av zink eller kobber for å hindre videre fremtidig mose på taktekingen.
- Overflatebehandling av vindskibord og vannbord må kunne påregnes evt. så kan beslag på vannbord monteres

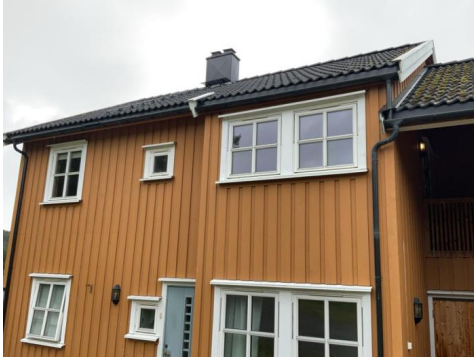
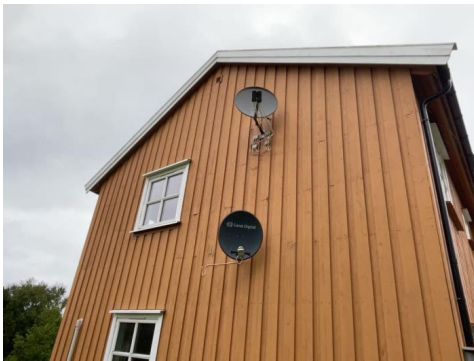
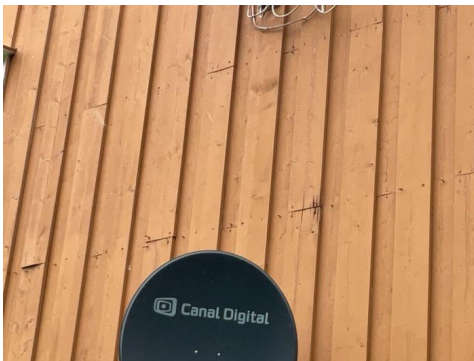
- Det er avvik:
- Råte i enkelte bord på gavelvegg

Råte i enkelte bord på gavelvegg

- Det må påregnes overflatebehandling og evt. utskifting av enkelte bord.

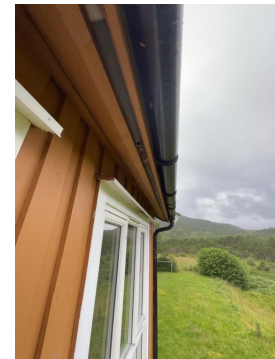
- Insektsduk er skadet ulike plasser

Insektsduk er skadet ulike plasser

- Utbedring av insektsduk er anbefalt

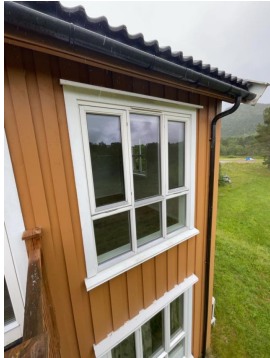
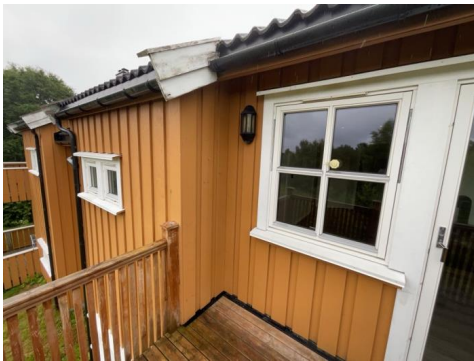
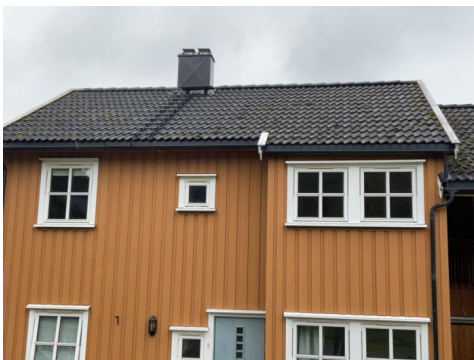
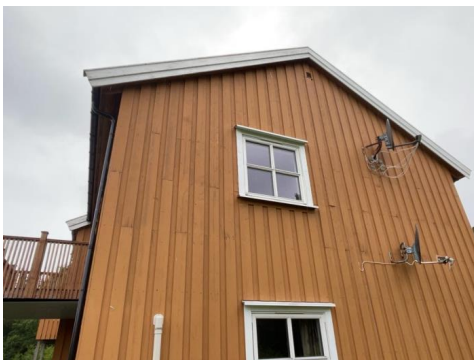
- Karmene i vinduer er slitte og det er sprekker i trevirket.

- Det må foretas lokal utbedring.

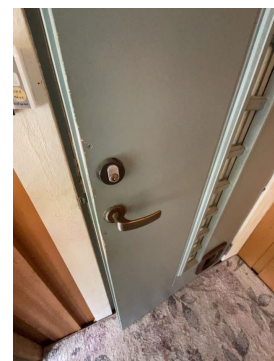
- Karmene i dører er værslitte utvendig og det er sprekker i trevirket.
- Dører og glass har nådd over halvparten av forventet funksjonstid. Det vil være større risiko for punktering av glass og større behov for vedlikehold i tiden som kommer.

Slitasje etter bruk på hoveddør

- Det må foretas lokal utbedring.

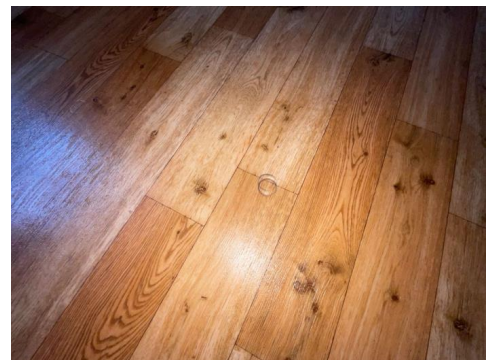
Merke i belegg på soverom 2

- Ikke behov for tiltak umiddelbart, tiltak må vurderes ut fra behov og egne ønsker.

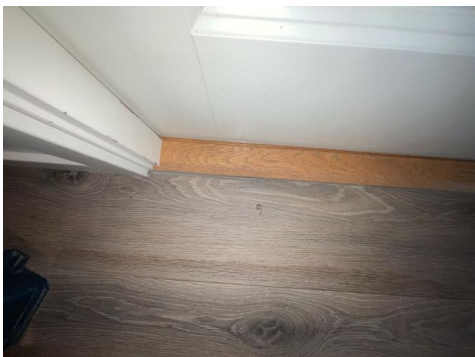
Slagskade på laminatgulv i gang ved dør til soverom 1

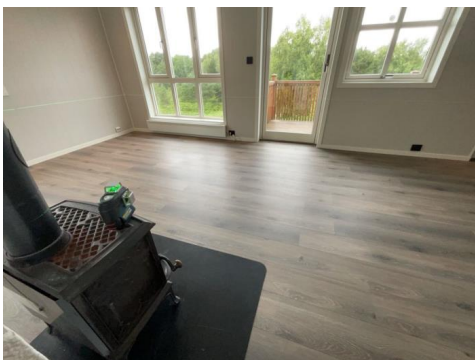
2. etasje  
Plassering av laser ved kontroll av stue/kjøkken. Det er målt 8 mm høydeforskjell gjennom rommet. TG 1

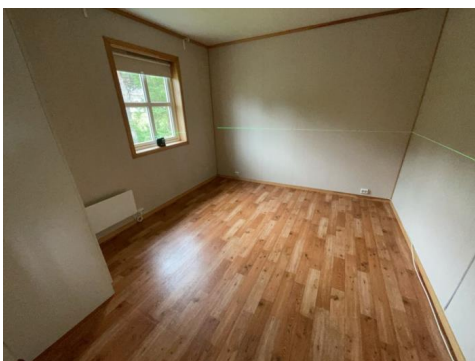
2. etasje  
Plassering av laser ved kontroll av soverom 2. Det er målt 7 mm høydeforskjell gjennom rommet. TG 1

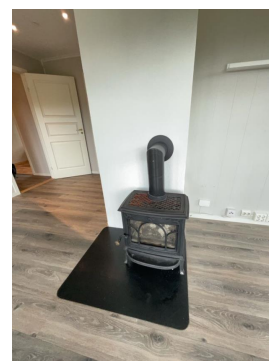
- Rust på topplate av ovn

Vedovn har noe rust på topplate

- Utbedring av overflate på ovn må kunne påregnes

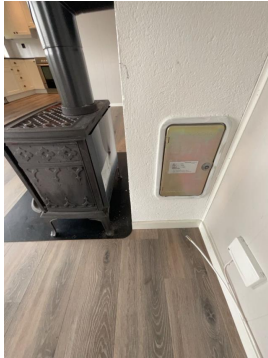
Sotluke med sotlukestein for å overholde kravet til brennbart materiale.  
Mangler brannsikrer plate på gulvet

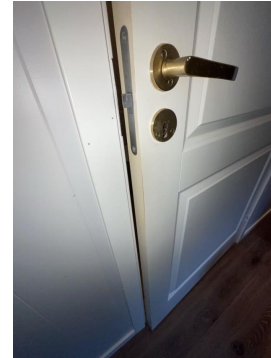
- Det er avvik:
  - Kantslitasje på dør til bad og mindre småskader på de andre dørene.

Kantslitasje på dør til bad

- Tiltak:
  - Tiltak må vurderes ut fra behov, fungerer slik det gjør på befaringsdagen.

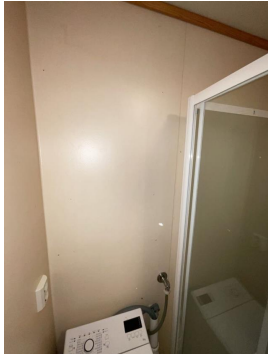
Skruehull bør tettes med silikon/mykfuge

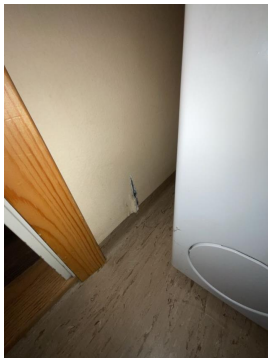
- Det er avvik:
  - Skade i belegg på vegg ved vaskemaskin

Skade i belegg på vegg ved vaskemaskin

- Tiltak:
  - Ikke behov for umiddelbare tiltak, må vurderes ut fra egne ønsker og behov.

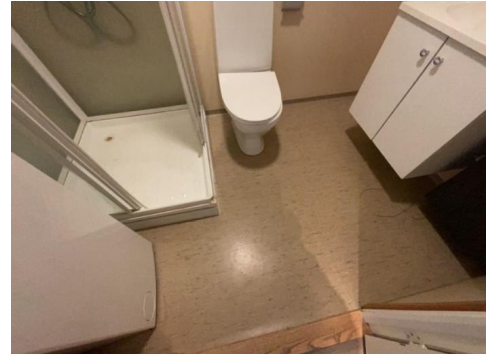
- Det er påvist at høydeforskjell fra topp slukrist til gulv/synlig topp membran ved dørterskel er mindre enn 25 mm.
- Det er påvist avvik i fallforhold til sluk i forhold til krav i forskrift på byggetidspunktet.

- Våtrommet fungerer med dette avviket.

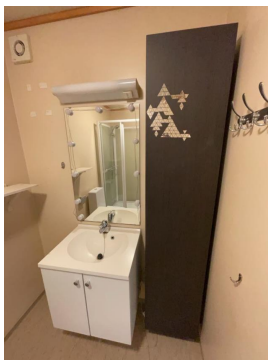
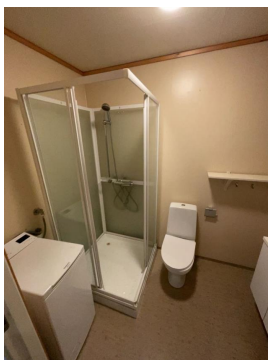
- Det er avvik:
  - Lysarmatur virker ikke
  - Skade i speilfolie på speil
  - Misfarging på vask
  - Pakninger på dører i dusjkabinett er løse

- Tiltak:
  - Lokal utbedring må kunne påregnes for å lukke avviket.

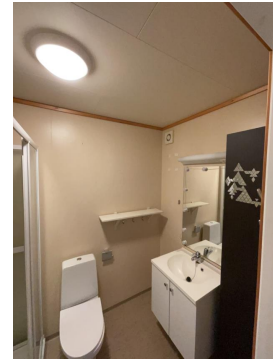
- Det er avvik:
  - Støy fra avtrekksvifte
  - Over halvparten av forventet funksjonstid er gått for avtrekksvifte. Det vil være større behov for vedlikehold/bytte i tiden som kommer.

Avtrekksvifte på vegg

- Det er ikke behov for utbedringstiltak på befaringsdagen, men ut ifra alder må vedlikehold og oppgraderinger påregnes på anlegget.

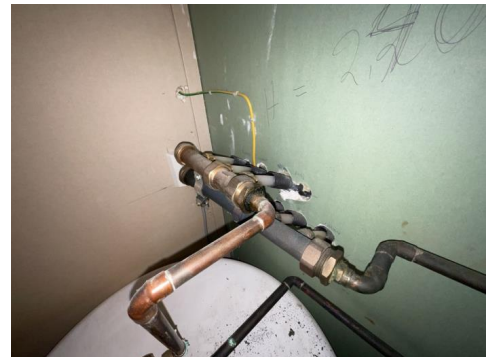
- Det er påvist at eventuelt lekkasjevann fra rør i rør system ikke ledes til sluk eller annen kompenserende løsning.

Rør er merket på vegg. Ved evt. lekkasje er det fare for at vann renner tilbake langs rør og inn i veggen slik det er utført.

- Det bør foretas tiltak på anlegget som sikrer bedre løsning på eventuelt lekkasjevann fra rør i rør system.

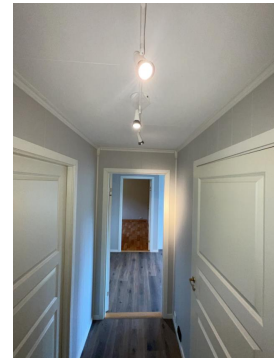
1. Er det mangler for brannslukningsutstyr i boligen iht. forskriftskrav på søknadstidspunktet, men minst Byggeforskrift 1985?  
**Ja Mangler brannslukker**
2. Er det skader på brannslukkingsutstyr eller er apparatet eldre enn 10 år?

Ingen synlige brannmeldere
