# Tilstandsrapport

Kjedehus

Aagot Christophersens veg 130, 2040 KLØFTA

Befaringsdato: 02.09.2025

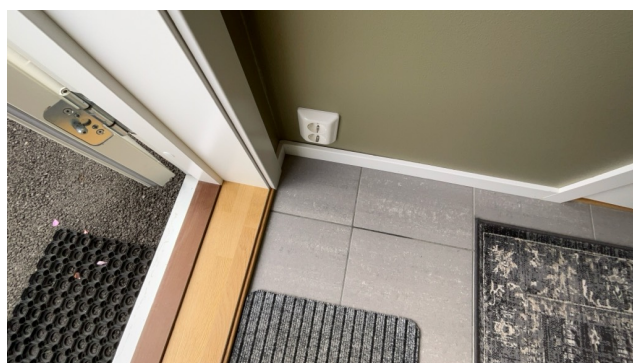
Vegger: Malte flater. Fliser på bad.  
Gulv: Eikeparkett. Fliser på bad.  
Himlinger: Malte flater på innvendige takoverflater. Overflater med normal bruksslitasje. Ingen skadeavvik ble registrert på befaringsdagen. Noe slitasje på 1 soveromsvegg i 2.etg for øvrig.

Registrert bomflis dog fast.

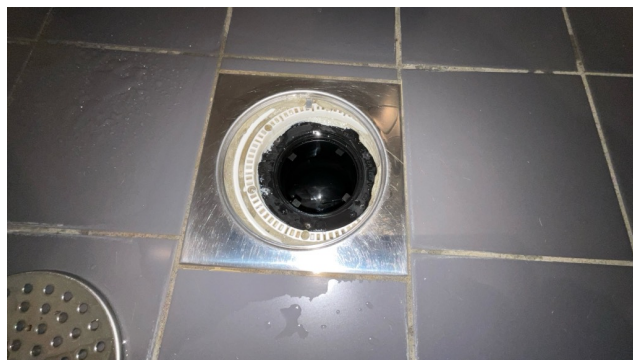
Det er plastsluk og smøremembran med dokumentert utførelse.

Kontroll av sluk.

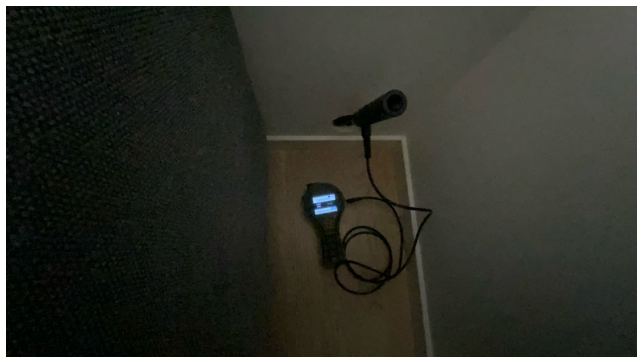
Hulltaking er foretatt uten å påvise unormale forhold. Hulltaking er foretatt ved/i Soverom.

Utført hulltaking.

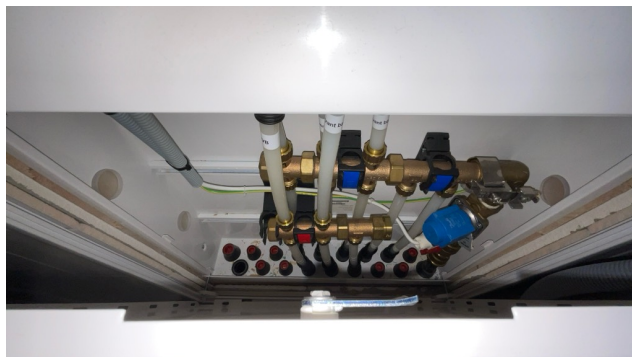
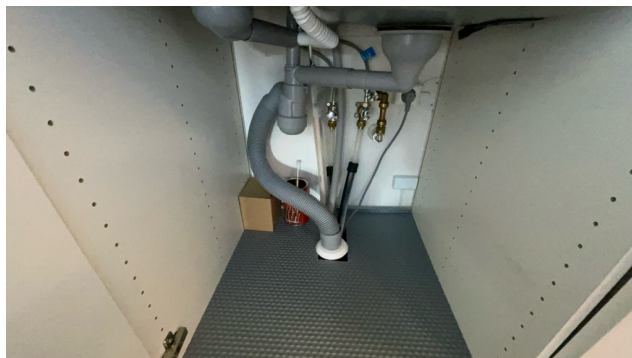
Vannrør fra byggeår av materialtype pex og kobber. Fordelerskap i entré. Waterguard med føler for god sikring av lekkasjevann. Alder er normalt i seg selv en vurderingskriterie hva angår slitasjegrad. Videre bemerkes at bunnledninger av den årsak følgelig heller ikke er kontrollert.

Besiktigelse av røropplegg.
