Tilstandsrapport

📍 Aslakveien 26 C, 0753 OSLO

Befaringsdato: 15.04.2024

Autorisert foretak: Alpha Taksering AS

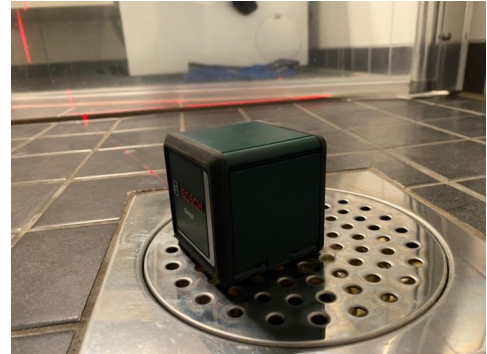
! TG 1 Sluk, membran og tettesjikt

Støpt betongdekke. Dusj direkte på gulv i nedsenket dusjsone.

Det er tilstrekkelig fall på gulv mot sluk. Nivå-/høydeforskjell mellom overkant slukrist og punkt ved dørterskel er kontrollert med krysslaser og vater.

Sluk, membraner og tettesjikt synes å oppfylle sin tiltenkte funksjon.

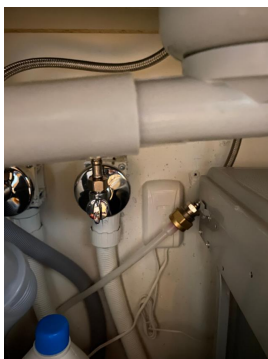
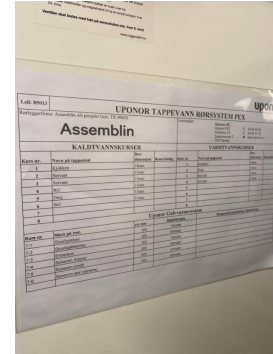
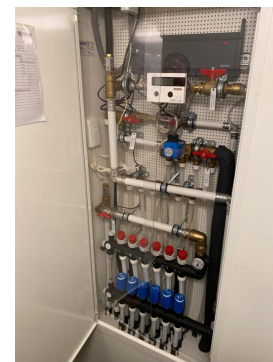
TG 0 Avløpsrør

Innvendige avløpsrør fra kjøkken og våtrom er i plast. Avløpsrør er kontrollert i benkeskap på kjøkken og servantskap på våtrommene.
