# Tilstandsrapport

📍 Abusdalsvegen 1422, 4737 HORNNES

# gnr. 32, bnr. 116

## Fritidsbolig - Byggeår: 1969

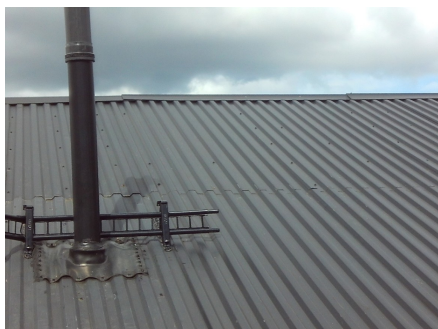
Noe rust registrert i nedre del av plater over eldre del av hytta.

Deler av taktekkingen.

Overvåk tilstanden jevnlig på den eldste del av taktekkingen. For å få tilstandsgrad 0 eller 1 må tekkingen skiftes ut, men tidspunktet for når dette er nødvendig er vanskelig å si noe om.

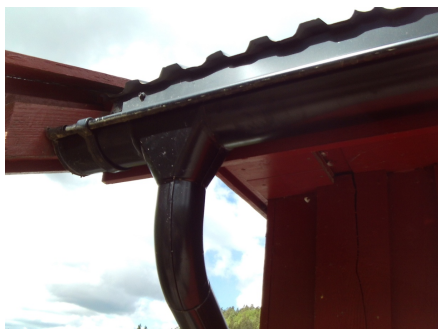
- Det mangler snøfangere på hele eller deler av taket, men det var ikke krav om dette på byggemeldingstidspunktet.

Takrenner og nedløp av stål.

Det er ikke greit med snøfangere på denne type takkonstruksjon. Det vil da bli liggende ekstra mengder med snø på taket, som må da skuffes vekk på grunn av belastning.

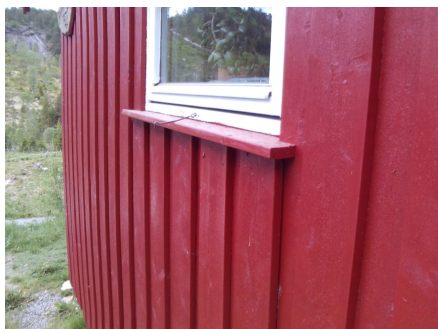
- Det er ingen eller liten lufting i nedre kant av kledning mot grunnmur.

Dette gjelder på eldre fasade ved store vinduer i stue. Kledningen er også noe soltørket og værslitt på denne delen av fasaden.

- Uten tilstrekkelig lufting bak bordkledningen kan fuktighet som trenger inn bak bordene eller gjennom veggen innenfra ikke tørke opp. Dette skaper ideelle forhold for råtesopp og muggvekst.

Deler av kledning med tilhørende belistninger som er blitt byttet

En del vedlikehold må beregnes på denne delen av fasaden. Velger en å skifte kledningen i dette område må det opprettes bedre lufting.

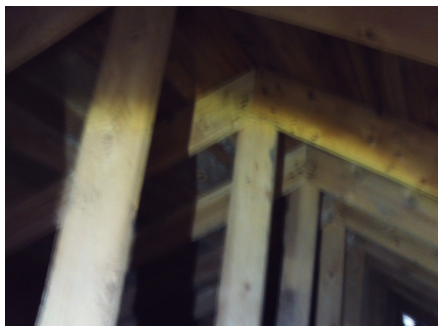
Deler av undertaket av rupanel over opprinnelig del er blitt noe misfarget. (fukt/kondensmerker)

Fungerer med dette avviket og er eldre merker fra en tid med annen type takteking. (mest sannsyelig papp)

Deler av kaldtloftet over opprinnelig del.

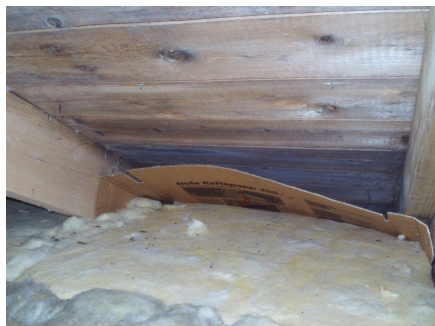
Tilgang på luft i fra gesimser

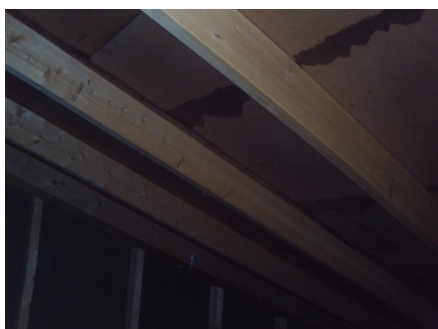
Deler av kaldtloftet over tilbygget del.

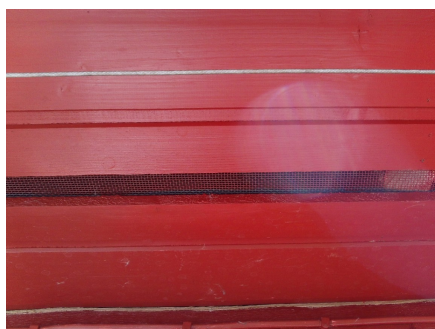
Gode luftespalter i gesimser for tilgang på luft til kaldtloftet

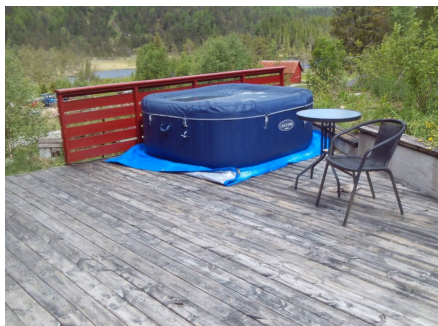
- Rekkverket er for lavt i forhold til dagens krav til rekkverkshøyder.

Deler av terrasse vpå enden av tilbygget del.

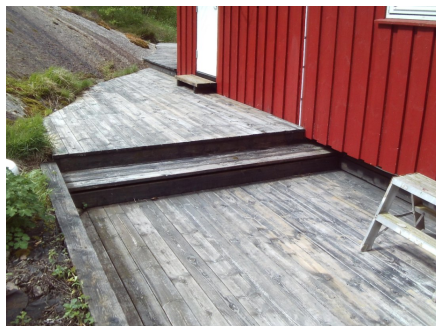
Deler av terrasser bak hytta.

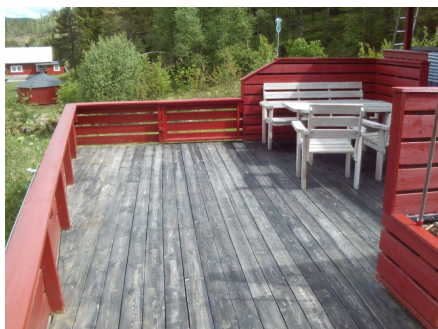
Terrasse i front av hytta

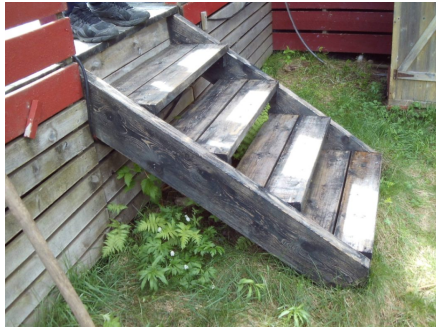
Trapp til terrasse på siden av tilbygget

- Rekkverk må monteres for å lukke avviket.

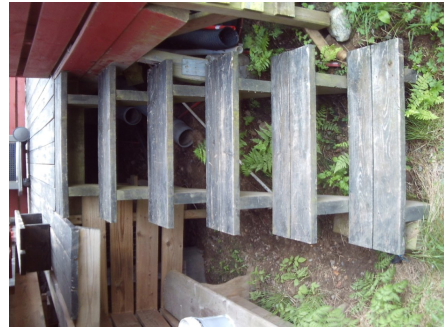
Trapp på ene siden til terrasse i front

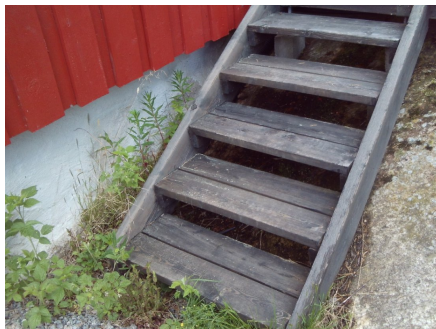
Trapp til terrasse bak hytta.

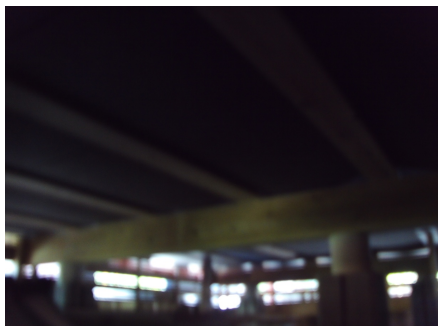
Deler av stubbloftet på tilbygget del.

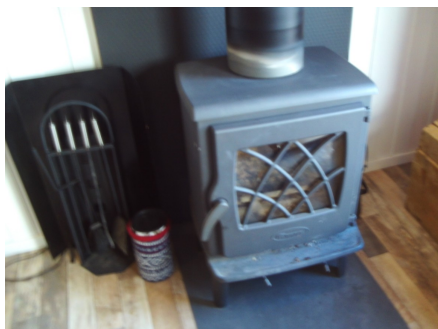
Vedovn i stue.

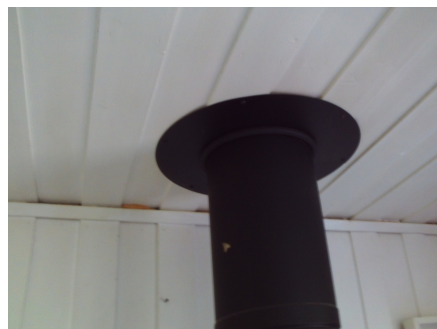
Isolert stålpipes.

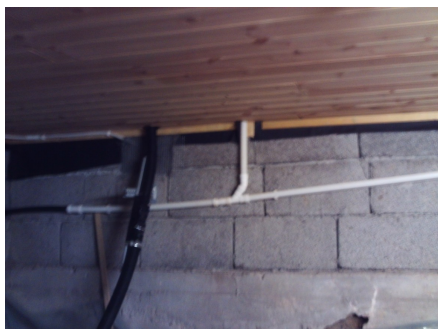
Noe innsig av fuktighet i slike rom til tider må forventes. Ellers vil det alltid kunne komme opp noe jordfuktighet i fra grunnen, selv om det ligger en fuktsperre. (plast). Se også eiers egenerklæring.

Deler av ringmur og nytt stubbloft av panel.

En må følge med på tilstand i slike rom ved jevne mellomrom.

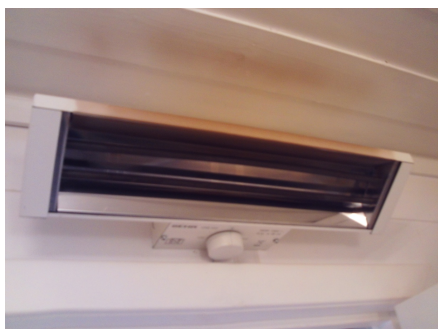
Stråleovn over dør

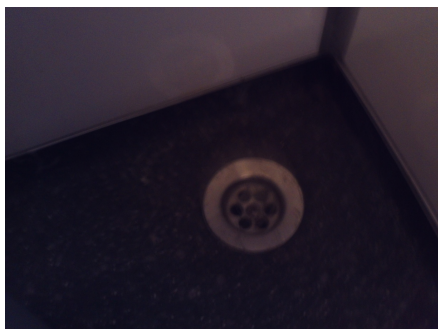
Noe liten sluk/avløp i gulvet for å ta unna en større lekkasje.

Et mindre avløp i gulvet med tanke på en lekkasje.

En må huske å skru av pumpe i brønn når en forlater hytta med tanke på en lekkasje.

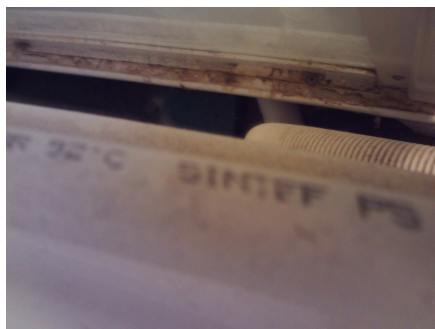
Avløp fra vask og dusjkabinett er før i rør ut av rommet.

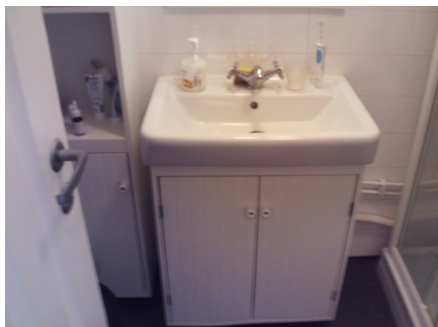
Innredning med servant

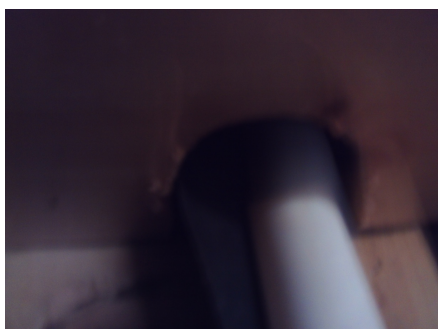
Fuktmåling er foretatt i underliggende stubbloft ved rørgjennomføring i gulvet, uten å påvise unormale forhold.

Fuktmåling fra krypkjeller.

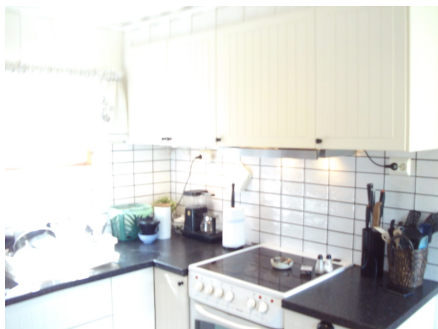
Deler av innredningen.

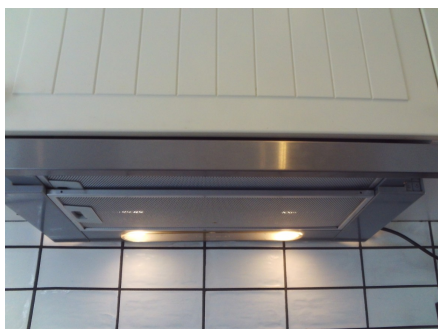
Ventilator.

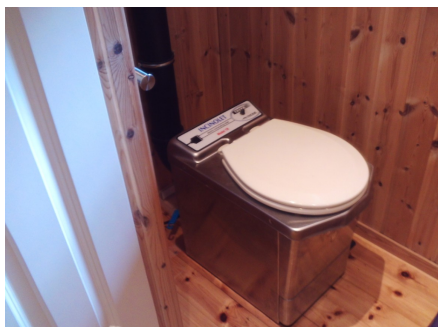
Deler av toalettrom

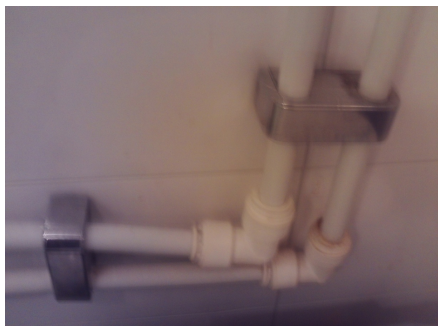
Synlige pexrør med koblinger.

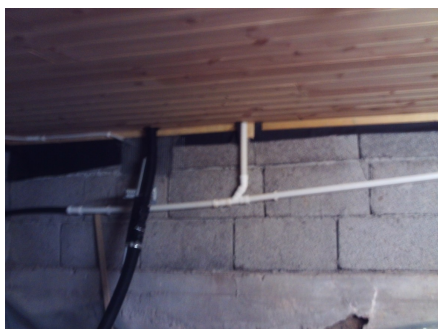
Avløpsrør av plast i krykjeller.

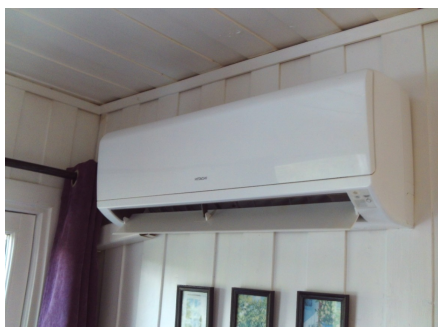
Varmepumpe i stue.

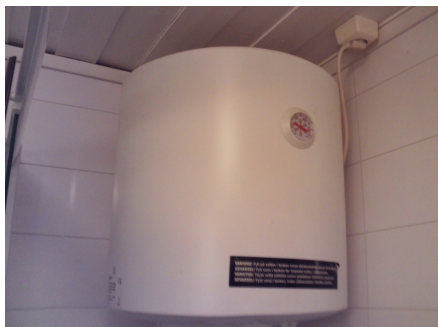
Vegghengt bereder.

- Det bør etableres tilfredsstillende el-tilkobling etter gjeldende forskrift.

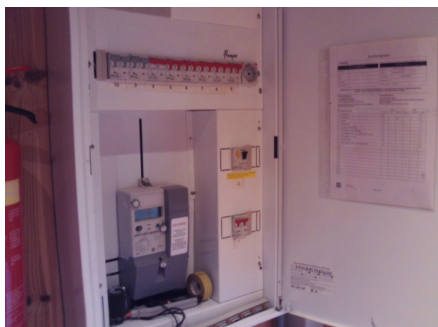
Sikringsskapet er plassert i gangen.

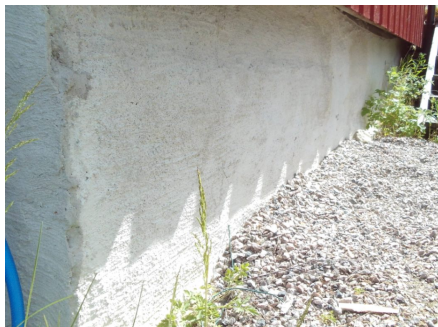
Deler av ringmur

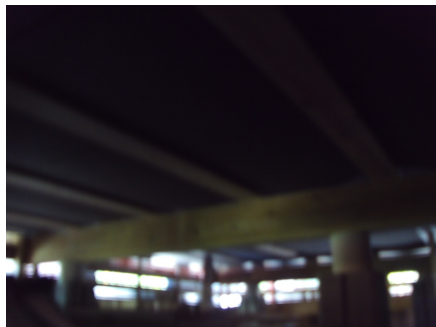
Deler av fundamentering av tilbygget del.
