Abusdalsvegen 1422, 4737 HORNNES

Abusdalsvegen 1422, 4737 HORNNES  
EVJE OG HORNNES kommune  
# gnr. 32, bnr. 116

Befaringsdato: 22.05.2025    Rapportdato: 30.05.2025    Oppdragsnr.: 20127-1836    Referansenummer: NI4789  
Foretak: Takstingeniør/Byggm. Torleif Fjellestad    Takstingeniør: Torleif Fjellestad    Vår ref: Erling Mogård

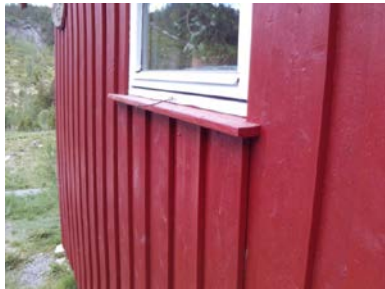
- Uten tilstrekkelig lufting bak bordkledningen kan fuktighet som trenger inn bak bordene eller gjennom veggen innenfra ikke tørke opp. Dette skaper ideelle forhold for råtesopp og muggvekst.

Deler av kledning med tilhørende belistninger som er blitt byttet

En del vedlikehold må beregnes på denne delen av fasaden. Velger en å skifte kledningen i dette område må det opprettes bedre lufting.

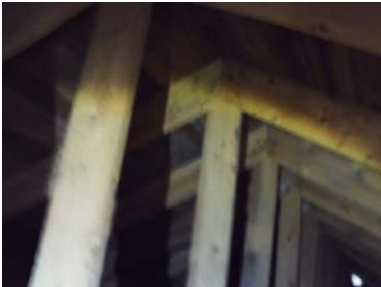
Deler av undertaket av rupanel over opprinnelig del er blitt noe misfarget. (fukt/kondensmerker)

Fungerer med dette avviket og er eldre merker fra en tid med annen type taktekking. (mest sannsyelig papp)

Deler av kaldtloftet over opprinnelig del.

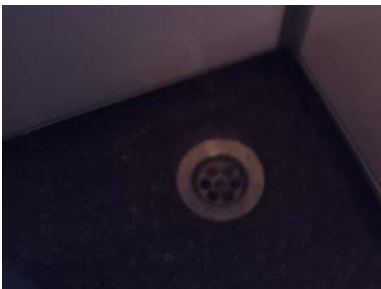
Noe liten sluk/avløp i gulvet for å ta unna en større lekkasje.

Et mindre avløp i gulvet med tanke på en lekkasje.

En må huske å skru av pumpe i brønn når en forlater hytta med tanke på en lekkasje.

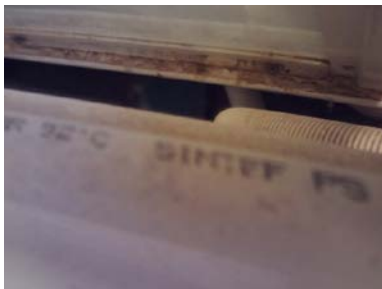
Avløp fra vask og dusjkabinett er før i rør ut av rommet.

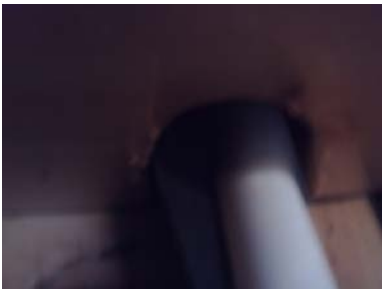
Fuktmåling er foretatt i underliggende stubbloft ved rørgjennomføring i gulvet, uten å påvise unormale forhold.

Fuktmåling fra krypkjeller.

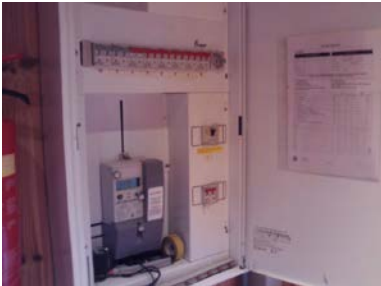
Sikringsskapet er plassert i gangen og har merkede kurser. Deler av anlegget er blitt oppgradert og har ingen åpenbare synlige skader/feil.

Sikringsskapet er plassert i gangen.
