# Tilstandsrapport

Enebolig

Runnistubben 2, 2150 ÅRNES

Befaringsdato: 22.04.2025

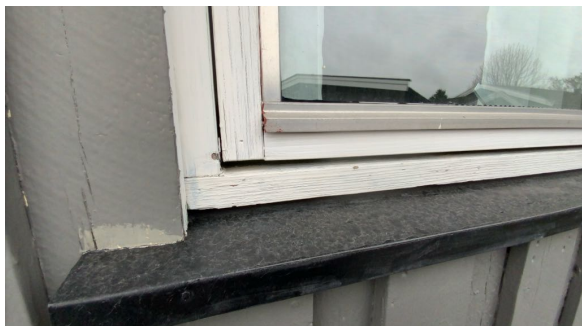
- Karmene i vinduer er slitte og det er sprekker i trevirket.

Vinduer bærer preg av noe manglende vedlikehold og med tanke på alder, er gummipakninger sprøe og punktering kan være en mulighet.

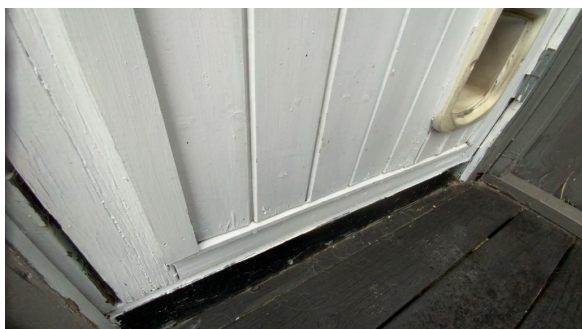
- Karmene i dører er værslitte utvendig og det er sprekker i treverket.

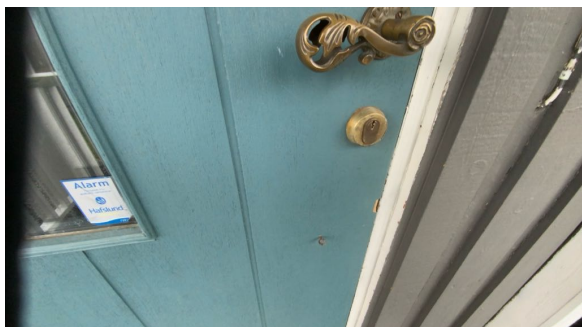
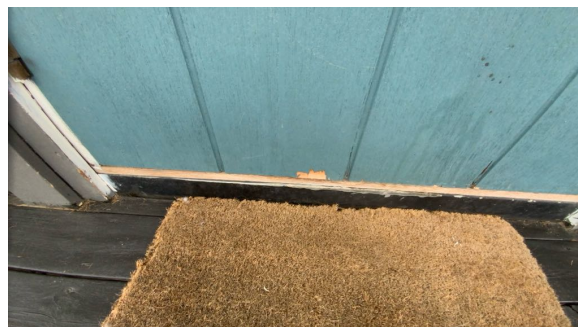
- Det er påvist dører som er vanskelig å åpne eller lukke.
- Karmene i dører er værslitte utvendig og det er sprekker i treverket.

- Det må foretas lokal utbedring.
- Dører må justeres.

Male og justere dør. Det er ingen konsekvens for funksjon.

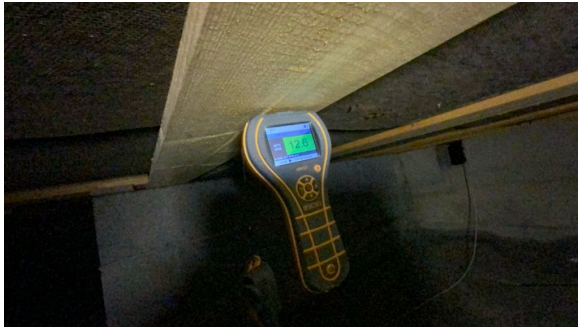
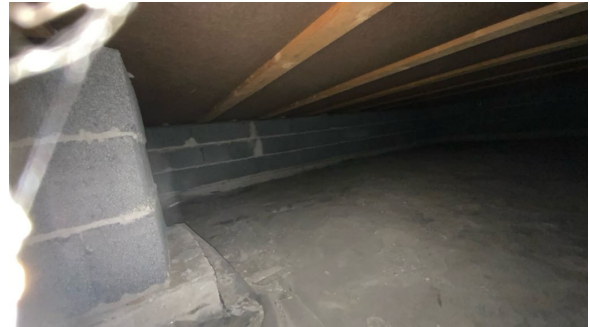
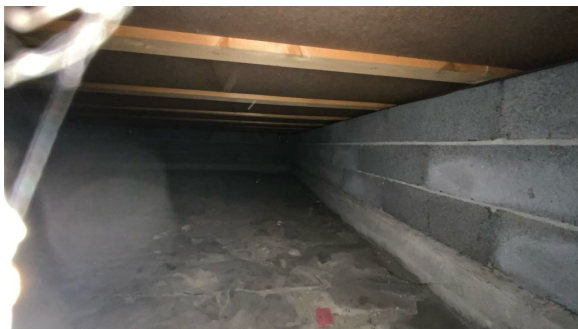
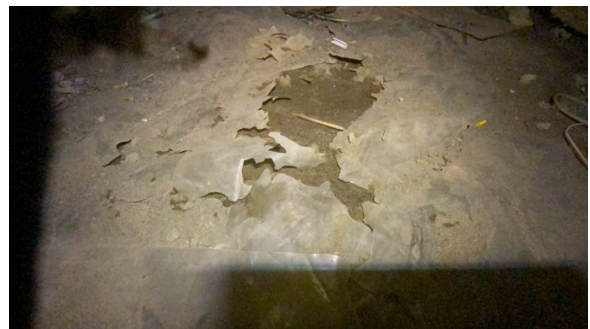
- Det er manglende fuktsperre på bakken.

Deler av platen som er lagt mot grunnforhold har gått i oppløsning eller ødelagt. Det ble målt en RF 72% noe som tilsier det som ble målt av vektprosent i tre på 12, noe som tilsier at det ikke er noe fare for fuktskader.

- Fuktsperre på bakken bør etableres.

Plast som er ødelagt bør skiftes ut og legges ny. Denne bør også klemmes med klemlist opp mot grunnmuren slik at det kommer minimum av fukt fra grunnforhold og inn i krypkjelleren. Dette for å unngå høy luftfuktighet og fare for mugg og soppdannelser. Luftfuktigheten kan variere ved forskjellige årstider.

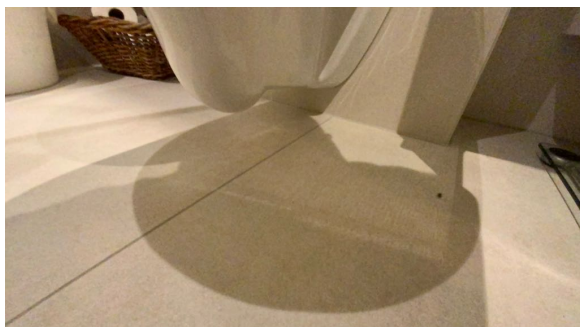
- Det er ikke påvist tilfredsstillende løsning for å synliggjøre lekkasje fra innebygget sisterner.

Det er ikke etablert løsning for å synliggjøre lekkasje noe som kan føre til at vann inne i sisternen ikke blir oppdaget og påfører konstruksjoner fuktskader. Det er ikke dokumentert om det er lagt membran inne og bak sisternen som beskytter mot fukt

- Det må gjøres tiltak for å lukke avviket.

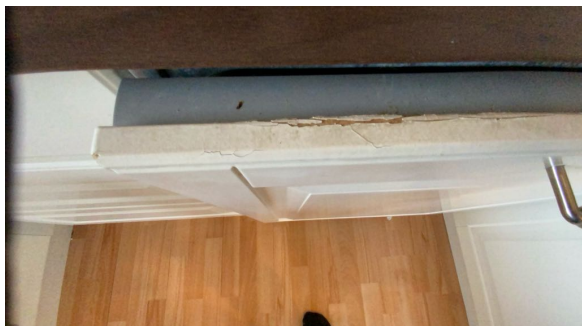
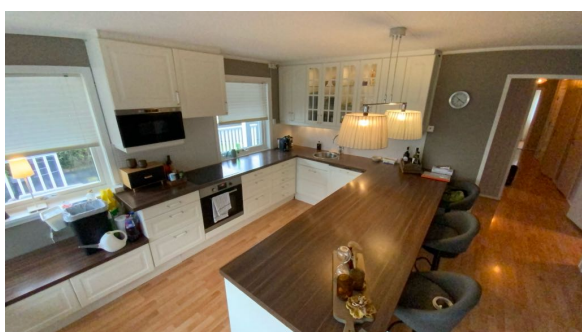
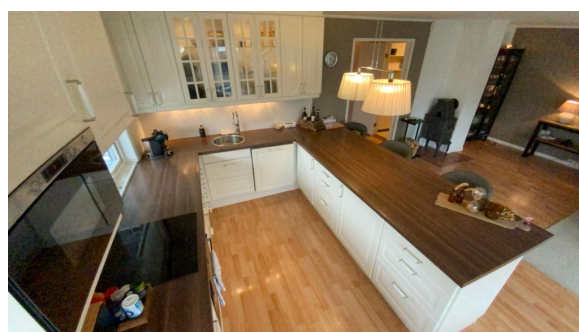
- Det er påvist skader på overflater/kjøkkeninnredning utover normal slitasjegrad.

Det er stedvis noe skader på maling/lakk på skapdører.

Det er ingen konsekvens ut fra funksjon. Dører må males eller skiftes for å lukke avviket.

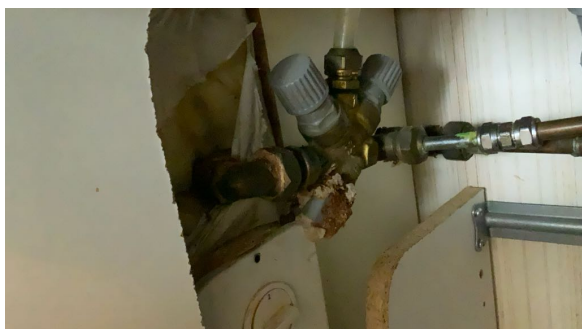
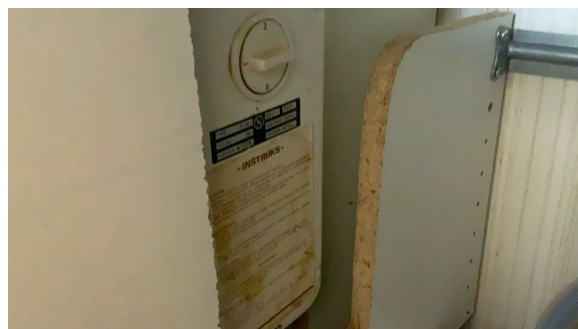
- Det er påvist at varmtvannstank er over 20 år
- Det er avvik:

Ut fra alder og synlig irring av sikkerhetsventil bør denne byttes.

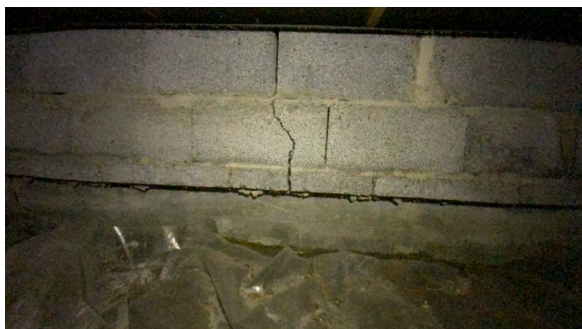
- Grunnmuren har sprekkdannelser.

Det er synlig noe sprekker på gavelvegg inne i krypkjeller og en utvendig, noe som tyder på at denne er gjennomgående.

Sprvkk på, rom 1 gavelvegg.

Sprekker må pusses igjen for å være sikker at disse er stabile og ikke i bevegelse. Ved oppsprekking etter tetting må det foretas nye undersøkelser og utredes tiltak for stabilisering av dette området.

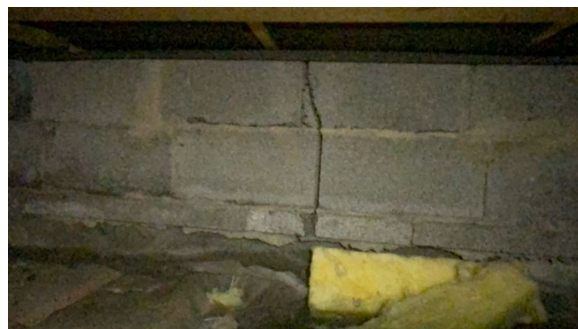
Sprekk 2 gavelvegg rom 2
