# Tilstandsrapport

Enebolig

Dalabrekka 37, 6514 KRISTIANSUND N

Befaringsdato: 21.10.2024

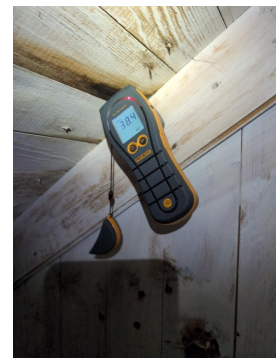
- Det er påvist fuktskjolder/skader i takkonstruksjonen.

Eier opplyser om en lekkasje ifm gjennomføring av lufterør for avløp. Det er også målt forhøyede fuktverdier på ett punkt langs gavlspliss.

Det må påregnes utbedringer ifm med lekkasjer.

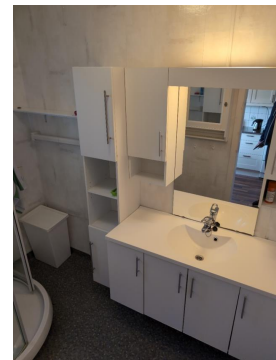
- Våtrommet må totalrenoveres. Alle forhold med tettesjikt, våtsone, sluk m.m. må dokumenteres.

**Kostnadsestimat: 100 000 - 300 000**
