Tilstandsrapport

📍 Nyhagevegen 186, 2940 HEGGENES

gnr. 36, bnr. 99

Rapportdato: 05.10.2023

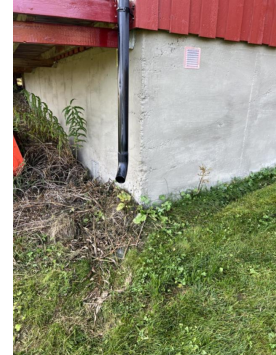
Manglende bortledning av takvann fra nedløp

- Det er påvist andre avvik:
- Det er ikke tilfredsstillende bortledning av vann fra taknedløp ved grunnmur.

- Det må foretas tiltak for å lukke avviket.
- Det bør lages system for bortledning av vann fra taknedløp ved grunnmur.

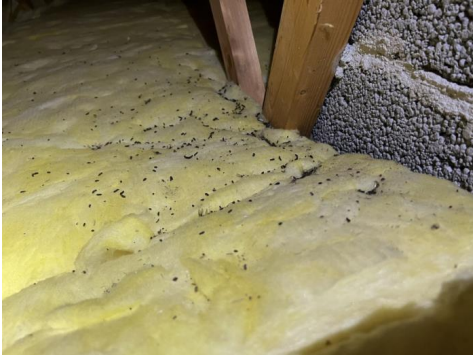
Spør av aktivitet fra mus/skadedyr registrert fra loft

Bemerket spor etter mus/skaderdyr, ukjent omfang og tilstand i lukkede konstruksjoner og anbefaler nærmere tilsyn og tiltak. (estimert kostnad kan avvike)

- Det må foretas tiltak for å lukke avviket.

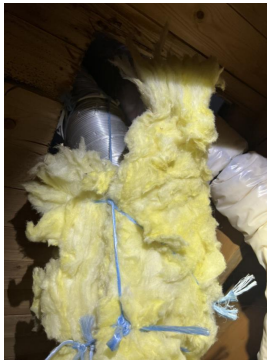
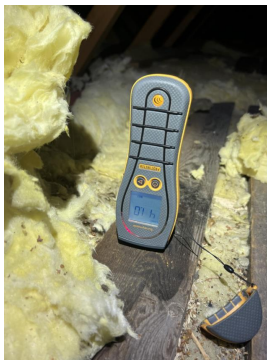
Avtrekkør er ikke tilstrekkelig isolert og ikke ført tilstrekkelig over tak

Bemerket fukt i konstruksjon under avtrekkør og ved fuktmåletaking var det fuktutslag

Fra luke i himling i garderobe ble takkonstruksjon/kryploft inspisert. Synlig fukt ved taggjennomføring av avtrekk/ventilør fra bad mm, trolig lekkasje/kondens fra taggjennomføring, ved fuktmåletaking var det fuktutslag på konstruksjoner i loft og underliggende himling ved gang.

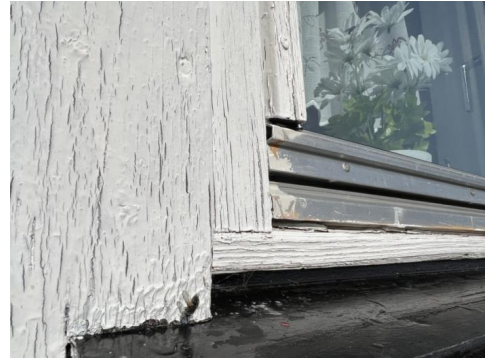
Vedlikeholdsbehov

- Det må foretas tiltak for å lukke avviket.

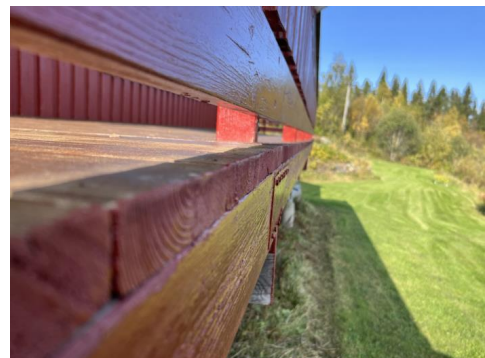
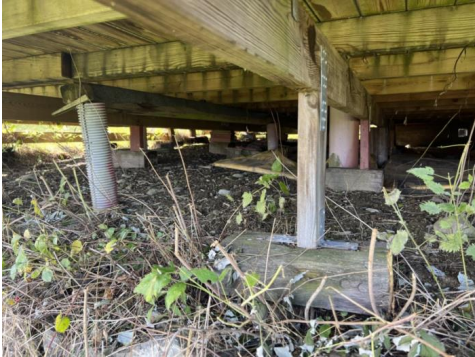
Skjevheter i terrasse

Enkel fundamenter på terreng som må skiftes

Bemerket store skjevheter i terrasse, ved undersøkelse var det mangelfull fundamentering, isolering og bæring av konstruksjon som årsakssammenheng. Må foretas tiltak med oppretting og etablering av nye fundament.

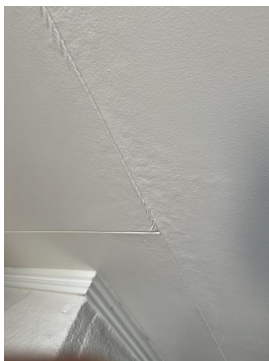
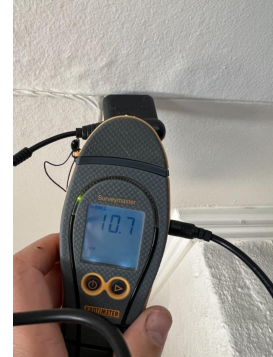
Fuktmerker i himling fra tidligere lekkasje i stue og kjøkken

Ved fuktmåletaking var det ikke fuktutslag

Fuktmerker i himling i stue og kjøkken, opplyst om tidligere lekkasje jmf eier, ved fuktmåletaking var det ikke fuktutslag.

- Det må foretas tiltak for å lukke avviket.

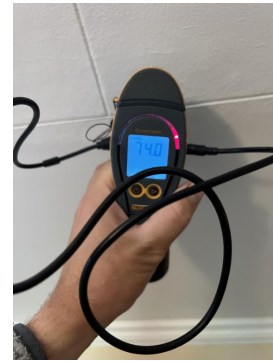
Fuktmerker i himling i gang, ved fuktmåletaking var det fuktutslag

Fuktskjolder i gang og mot bad, fra loft var det synlig fukt og sees i sammenheng med registrert skade i himling. Ved fuktmåletaking var det fuktutslag, må foretas tiltak av skade med følgeskade og årsak. (kostnadsestimat kan avvike)

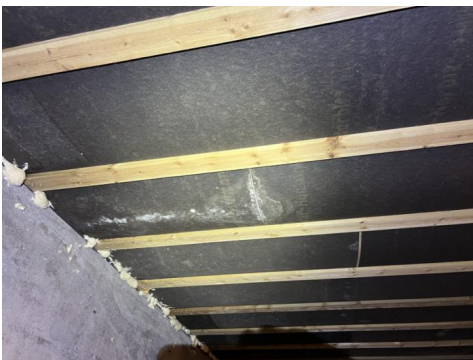
Muggsopp stedvis på stubbeloftsplate

Det er bemerket påbegynnende muggsopp slør på enkelte plater, anbefaler tilsyn og tiltaksbehov vurderes. Eier har foretatt tiltak i kjeller med bla. dampsperre på grunn, pukk og ventilvifte. Anbefaler tilsyn med fukt i kjeller som kan forekomme spesielt oppmerksom ved snøsmelting eller mye nedbør.

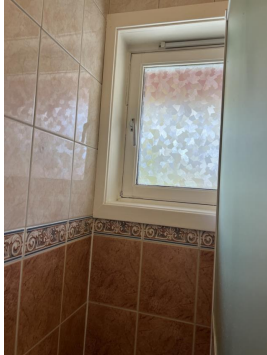
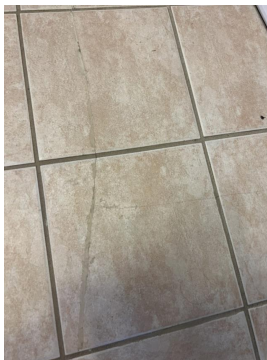
- Det kan ikke konstateres bruk av tettesjikt i våtsoner.
- Vindu er plassert i våtzone.
- Sprekker i fliser på gulv, ukjent tilstand på undergulv.

Vindu plassert i våtsone

Sprekker i fliser

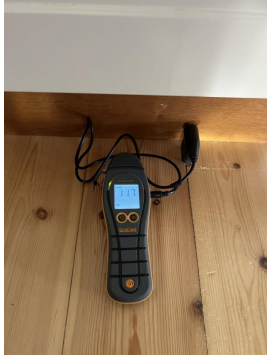
Ved fuktmåletaking av gulv foran innredning var det ikke fuktutslag

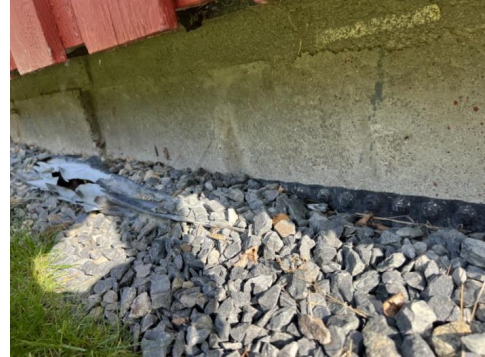
Synlig drensplast er lav og dels under terreng

Foretatt tiltak i kjeller pga fuktinnsig/fuktig miljø med plast på grunn og montering av puk for drenering ut fra kjeller. Fuktinnsig kan forekomme.

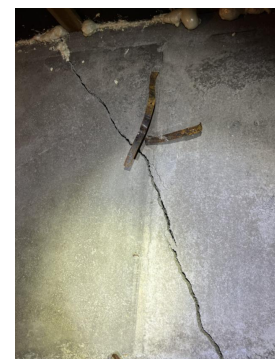
Sprekk i mur, bør holdes under tilsyn og tiltaksbehov vurderes

- Grunnmuren har sprekkdannelse.
