Tilstandsrapport

Enebolig

Nyhagevegen 186, 2940 HEGGENES

Befaringsdato: 23.09.2024

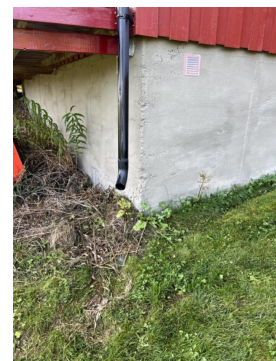
- Det er ikke tilfredsstillende bortledning av vann fra taknedløp ved grunnmur.
- Det er påvist andre avvik:

Manglende bortledning av takvann fra nedløp

- Det må foretas tiltak for å lukke avviket.
- Det bør lages system for bortledning av vann fra taknedløp ved grunnmur.

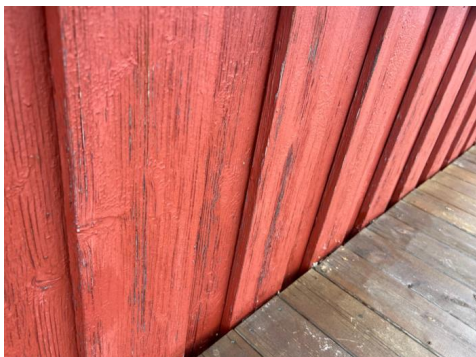
- Det er påvist andre avvik:
- Skiftet kledning i gavli mot vestlig retning, men gjenstår kledning på yttervegg ved hjørne som er preget av kving/vedlikeholdsbehov og må skiftet.
Ellers er det registrert vedlikeholdsbehov.

Vedlikeholdsbehov

- Det må foretas tiltak for å lukke avviket.

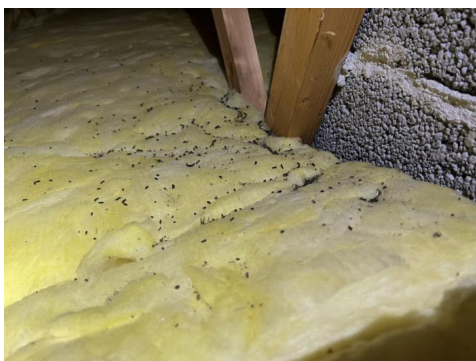
Bemerket spor etter mus/skaderdyr, ukjent omfang og tilstand i lukkede konstruksjoner og anbefaler nærmere tilsyn og tiltak. (estimert kostnad kan avvike)

Spor av aktivitet fra mus/skadedyr registrert fra loft

- Det må foretas tiltak for å lukke avviket.

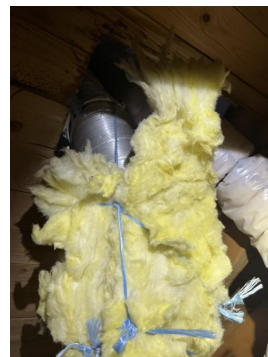
Fra luke i himling i garderobe ble takkonstruksjon/kryp loft inspisert. Synlig fukt ved takgjennomføring av avtrekk/ventilrør fra bad mm, trolig lekkasje/kondens fra takgjennomføring, ved fuktmåletaking var det fuktutslag på konstruksjoner i loft og underliggende himling ved gang. Registrert begrenset lufting ved takfot og dels tiltettet.

Avtrekkstrør er ikke tilstrekkelig isolert og ikke ført tilstrekkelig over tak

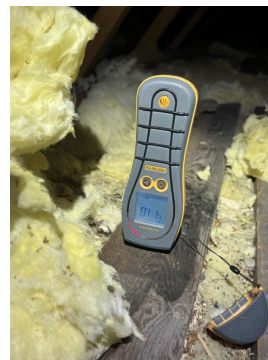
Bemerket fukt i konstruksjon under avtrekkstrør og ved fuktmåletaking var det fuktutslag

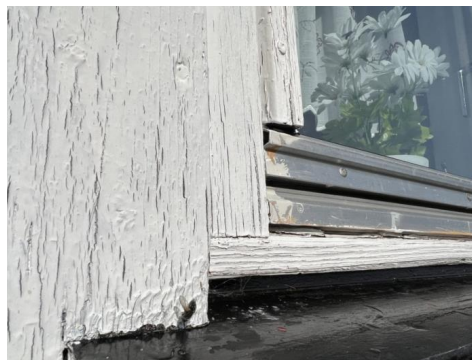
Vedlikeholdsbehov

- Det må foretas tiltak for å lukke avviket.

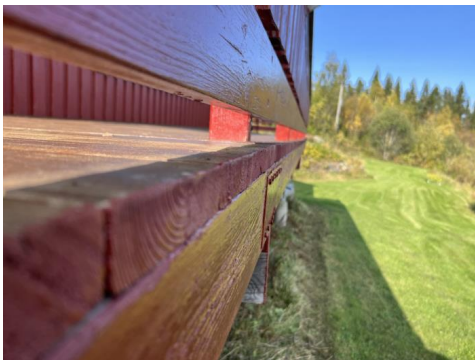
Bemerket store skjevheter i terrasse, ved undersøkelse var det mangelfull fundamentering, isolering og bæring av konstruksjon som årsakssammenheng. Må foretas tiltak med oppretting og etablering av nye fundament.

Skjevheter i terrasse

- Lokal utbedring må utføres.
- Rekkverkshøyde må endres for å tilfredsstille krav på byggemeldingstidspunktet.

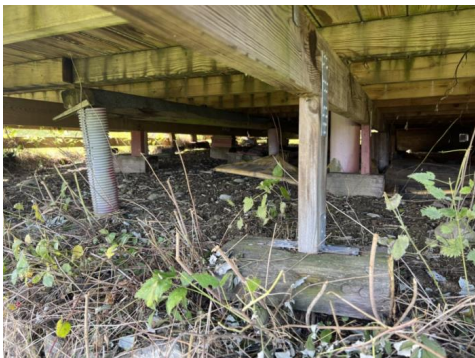
Enkel fundamenter på terreng som må skiftes

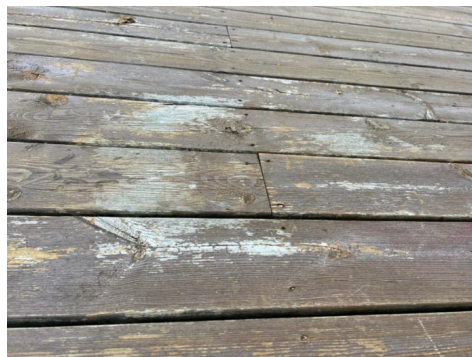
Vedlikeholdsbehov

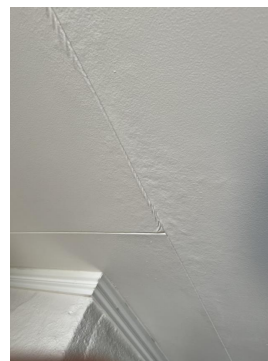
Fuktmerker i himling i stue og kjøkken, opplyst om tidligere lekkasje jmf eier, ved fuktmåletaking var det ikke fuktutslag.

Fuktmerker i himling fra tidligere lekkasje i stue og kjøkken

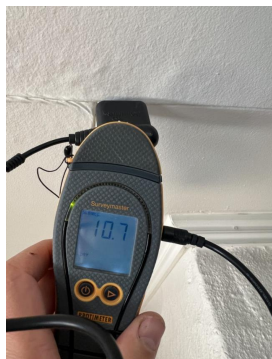
Ved fuktmåletaking var det ikke fuktutslag

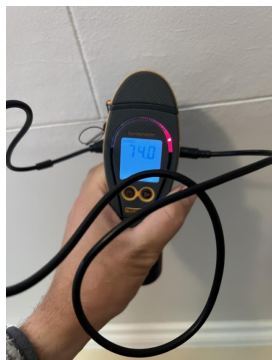
Fuktskjolder i gang og mot bad, fra loft var det synlig fukt og sees i sammenheng med registrert skade i himling. Ved fuktmåletaking var det fuktutslag, må foretas tiltak av skade med følgeskade og årsak. (kostnadsestimat kan avvike)

Fuktmerker i himling i gang, ved fuktmåletaking var det fuktutslag

- Det må foretas tiltak for å lukke avviket.

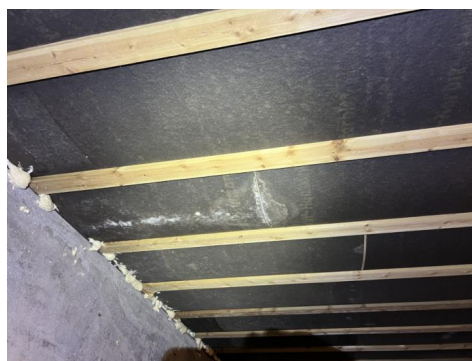
Det er bemerket påbegynnende muggsopp slør på enkelte plater, anbefaler tilsyn og tiltaksbehov vurderes. Eier har foretatt tiltak i kjeller med bla. dampsperre på grunn, puk og ventilvifte. Anbefaler tilsyn med fukt i kjeller som kan forekomme spesielt oppmerksom ved snøsmelting eller mye nedbør.

Muggsopp stedvis på stubbeloftsplate

Bør holdes under tilsyn og tiltaksbehov vurderes.

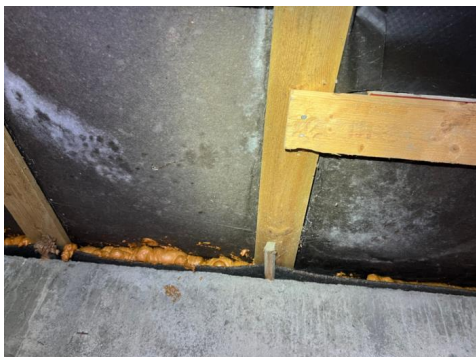
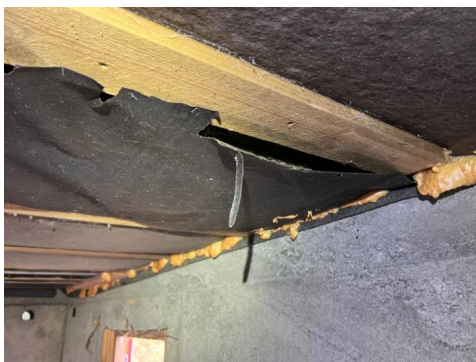
Anbefaler lokale tiltak

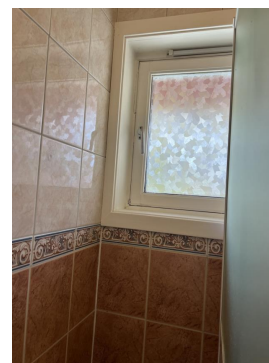
- Det kan ikke konstateres bruk av tettesjikt i våtsoner.
- Vindu er plassert i våtsone.
- Sprekker i fliser på gulv, ukjent tilstand på undergulv.

Vindu plassert i våtsone

- Våtrommet må totalrenoveres. Alle forhold med tettesjikt, våtsone, sluk m.m. må dokumenteres.

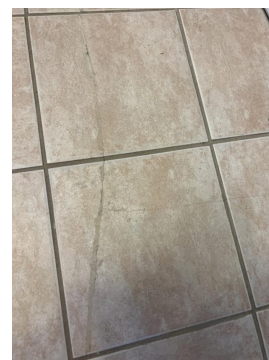
Sprekker i fliser

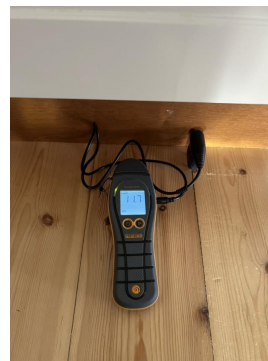
Ved fukt måletaking av gulv foran innredning var det ikke fuktutslag

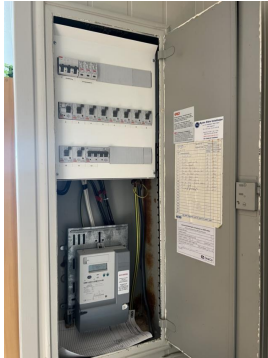
Sikringskap

Tilstandsgrad er satt utifra kontroll foretatt i 2018, men for en fullstendig kontroll av det elektriske anlegget, anbefales kontroll av godkjent el-takstmann og må hensyntas at avvik kan forekomme.

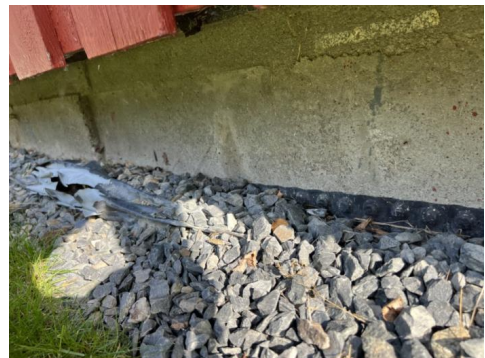
Foretatt tiltak i kjeller pga fuktinnsig/fuktig miljø med plast på grunn og montering av pukk for drenering ut fra kjeller. Fuktinnsig kan forekomme.

Synlig drengplast er lav og dels under terreng

- Overvåk tilstanden jevnlig. For å få tilstandsgrad 0 eller 1 må dreneringen skiftes ut, men tidspunktet for når dette er nødvendig er vanskelig å si noe om. Bruken av underetg/kjeller vil og være avgjørende.
- Overvåk tilstanden jevnlig. For å få tilstandsgrad 0 eller 1 må dreneringen skiftes ut, men tidspunktet for når dette er nødvendig er vanskelig å si noe om.

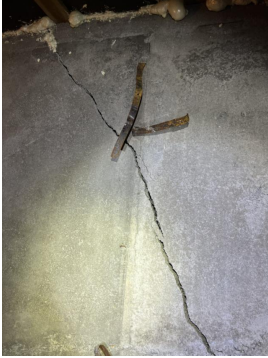
- Grunnmuren har sprekkdannelser.

Sprekk i mur, bør holdes under tilsyn og tiltaksbehov vurderes

Forholdene bør holdes under oppsikt og utbedringer må vurderes om forholdene skulle endre seg.
