Tilstandsrapport

Boligbygg med flere boenheter
-

Thor Heyerdahls gate 46, 3259 LARVIK
-

Befaringsdato: 17.03.2025

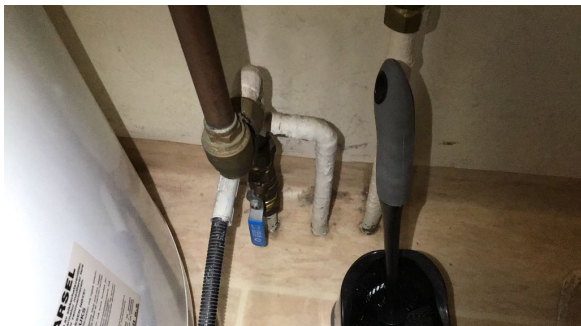
ⓘ TG 2 Avløpsrør

Avløpsrør av plast/støpejern fra byggeår.
