# TILSTANDSRAPPORT

Firemannsbolig

Skjoldingsneset 24 A  
5337 RONG  
4626/238/1/686/0/0

30.10.2025

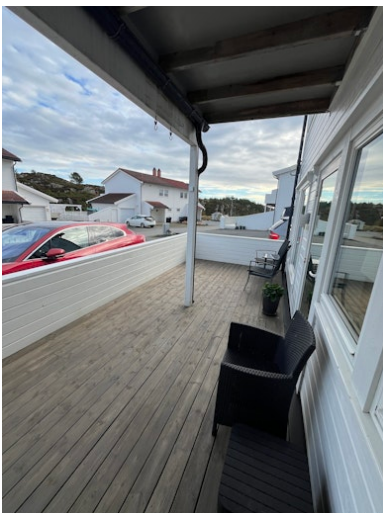
Terrasse med tilkomst fra stuen. Oppmålt til 19m2.

Det ble ikke registrert forhold med behov for tiltak.

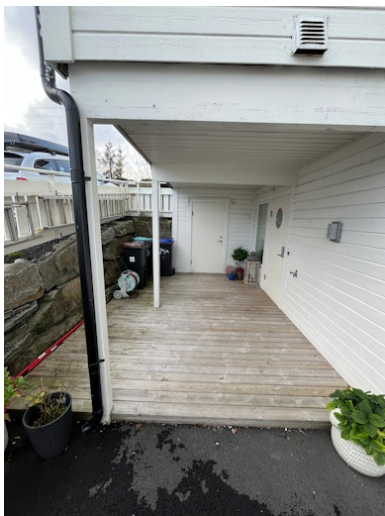
Terrasse med inngangsdør. Oppmålt til 16.2m2

Det ble ikke registrert forhold med behov for tiltak.

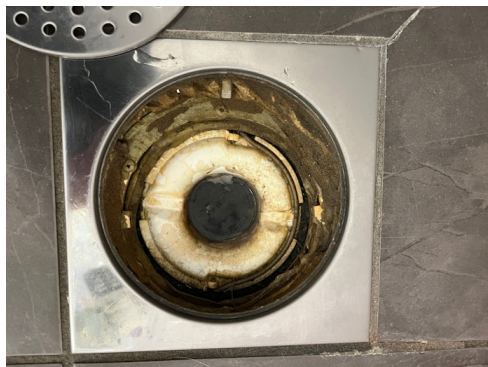
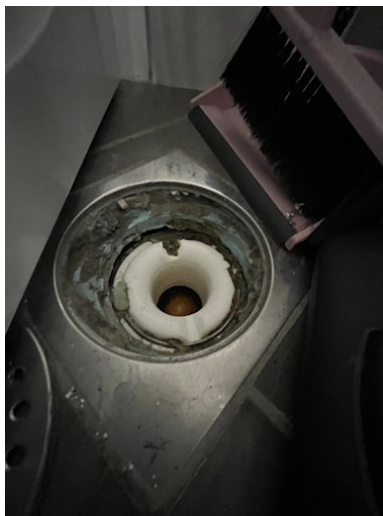
Det er synlig bruk av både membran og mansjett under klemring i sluk.

TG 2

TG 2 er gitt med bakgrunn i alder på fuktsikringen. Smøremembran har en naturlig aldringsprosess i form av kjemisk uttørking. Normal forventet levetid på smøremembran er 10-20 år. Ved å etablere dusjkabinett vil badet kunne vare i flere år enn den antatte gjenstående levetiden.

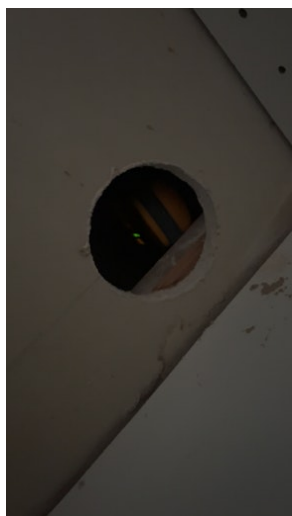
Det er utført hulltaking mot våtrommets vanninnstallasjon der det er antatt størst risiko for eventuelle vannlekkasjer/fuktskader. Hullet er utført fra tilstøtende rom på baksiden av våtrommets fuktsikring. Ingen forhøyede fuktverdier funnet.

Det er utført søk etter fukt fra tilstøtende rom med hulltaking. Ingen tegn til forhøyede fuktverdier på baksiden av membran på tilfeldige valgte plasser.

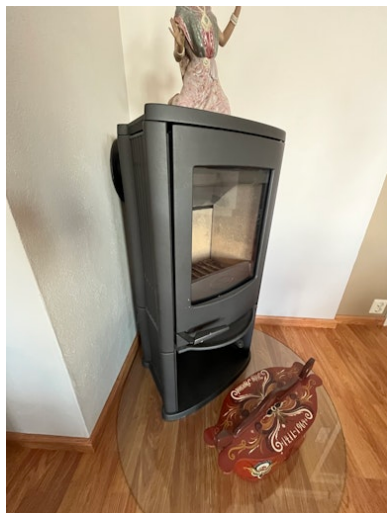
Elementpipe fra byggeåret som er pusset og malt. Ingen riss, sprekker eller avvik avdekket på pipeløpet.

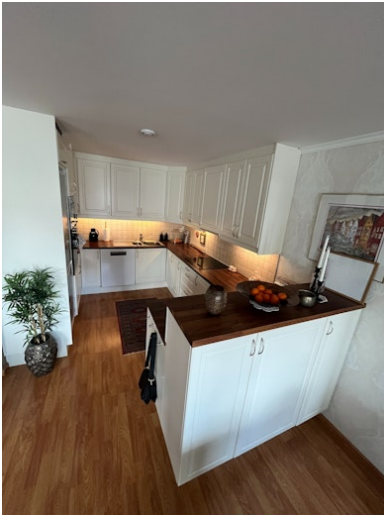
Det er kun etablert komfyrvakt over stekesonen. Det anbefales etablert lekkasjevakt under skrog med vanninnstallasjoner.

Ved stikkprøvekontroll med fuktindikator på erfaringsmessig utsatte steder ble det ikke registrert negative fuktindikasjoner. Kjøkkenet vurderes å være i bruksmessig god stand med normal bruksslitasje.

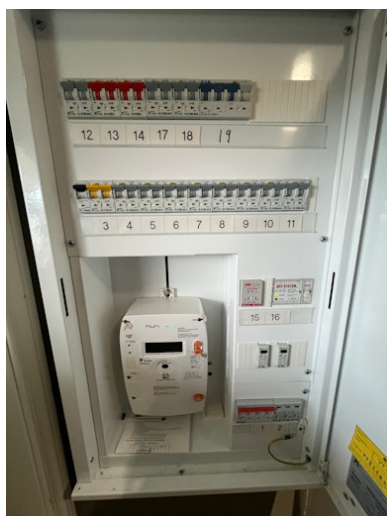
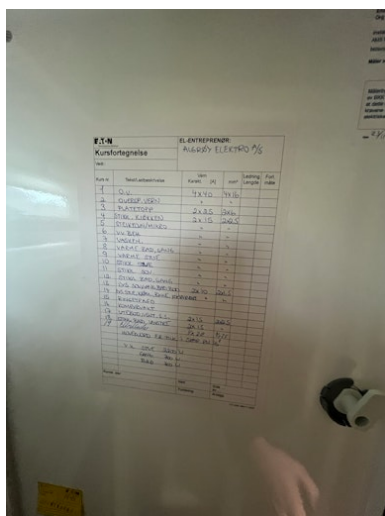
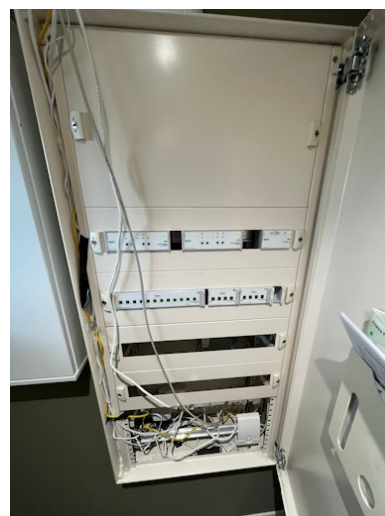
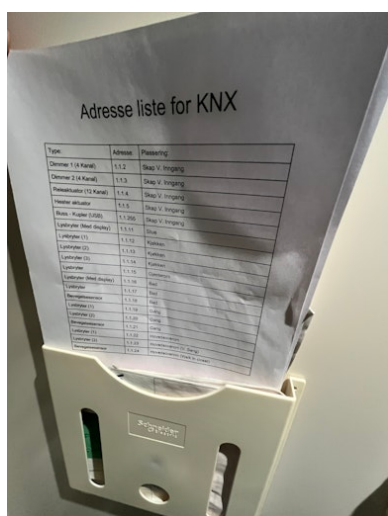
Det er likevel foretatt en enkel vurdering av anlegget basert på selgers informasjon og besiktelse av synlige deler i boligen. Undersøkelsen er basert på spørsmål og punkter fra forskriften Tryggere Bolighandel som ble vedtatt 01.01.2022.
