# Tilstandsrapport

Boligbygg med flere boenheter

Såvegen 9, 2050 JESSHEIM

Befaringsdato: 14.04.2025

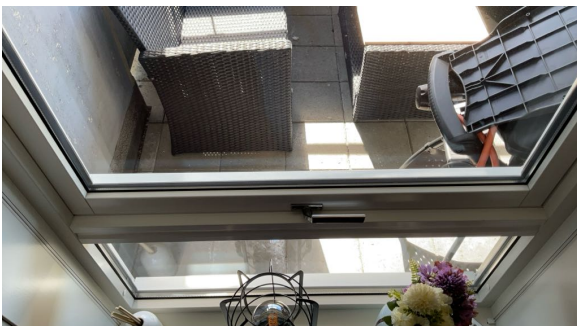
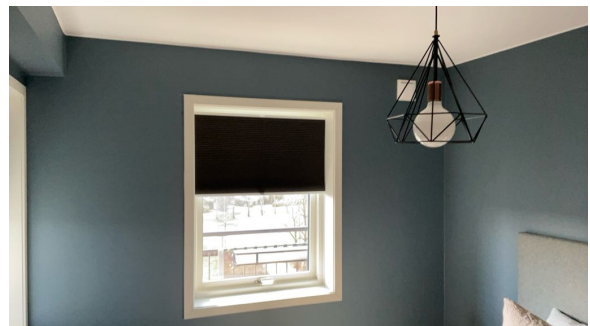
### TG 1 Vinduer

Trevinduer med 2-lags energiglass fra 2007.

Besiktiget fra bakkenivå og innvendige rom. Det ble ikke observert eller opplyst om punkterte isolerglass. Pga. temperatur og lysforhold kan dette være vanskelig å oppdage. Alder på vinduer tilsier at punktering kan forekomme selv om det ikke ble avdekket ved befaringen. Vinduer har høyt varmetap i forhold til dagens krav.

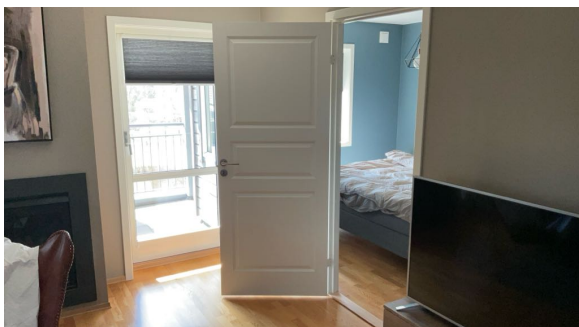
### TG 1 Innvendige dører

Innvendige dører med malte profilerte overflater.

Justeringer må kunne påregnes på tredører som kan bevege seg gjennom ulike årstider. Enkelte sår/merker må påregnes (normal bruksslitasje)

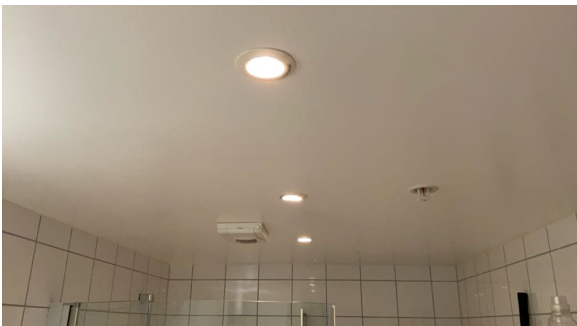
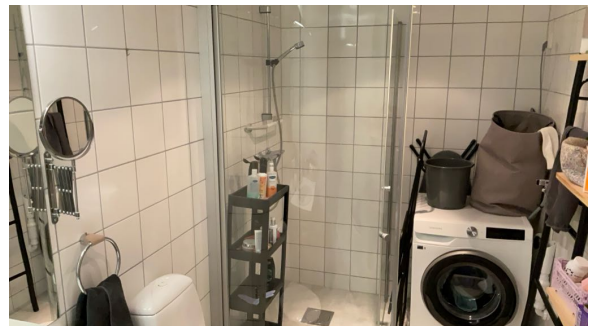
Dusjing direkte på vegg/gulv gir økt belastning på konstruksjon og kan redusere levetiden på våtrommet. Slitte/misfargede fuger er registrert. Rommet har mer enn halvparten av forventet brukstid oppnådd. Rommet må brukes med forsiktighet og det må følges med på konstruksjonene da risikoen for skader er stor.

Det er ikke behov for utbedringstiltak siden våtrommet fungerer i dag, men ut ifra alder kan skader plutselig oppstå på eldre våtrom. Fornying/oppgradering av rommet bør etterhvert påregnes selv om rommet kan ha mange bruksår igjen. Dette er avhengig av bruk.

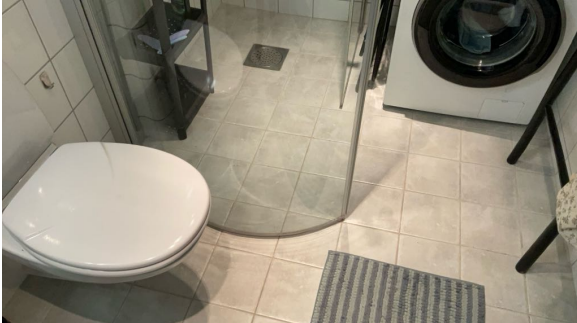
### Overflater Gulv

Ved enkle fuktsøk ble det ikke registrert unormale verdier.

Rommet har mer enn halvparten av forventet brukstid oppnådd. Rommet må brukes med forsiktighet og det må følges med på konstruksjonene da risikoen for skader er stor.

Det er ikke behov for utbedringstiltak siden våtrommet fungerer i dag, men ut ifra alder kan skader plutselig oppstå på eldre våtrom. Fornying/oppgradering av rommet bør etterhvert påregnes selv om rommet kan ha mange leveår igjen. Dette er avhengig av bruk.

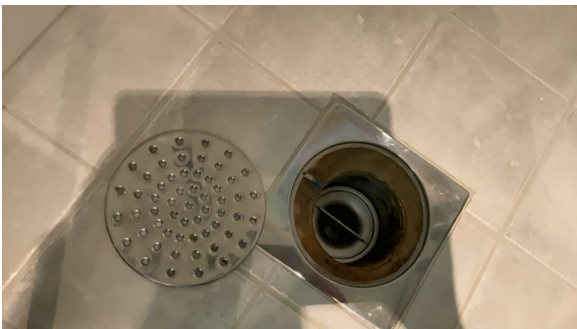
### TG 2 Sluk, membran og tettesjikt

Vurdering basert på alder. Tilstandsgrad 2 gis med bakgrunn i at mer enn halvparten av forventet brukstid for membran/tettesjikt er passert. Det er nå ingen symptomer på funksjonssvekkelse, men vær oppmerksom på at dette er en risikokonstruksjon.

- Overvåk tilstanden jevnlig. For å få tilstandsgrad 0 eller 1 må tettesjiktet skiftes ut, men tidspunktet for når dette er nødvendig er vanskelig å si noe om.

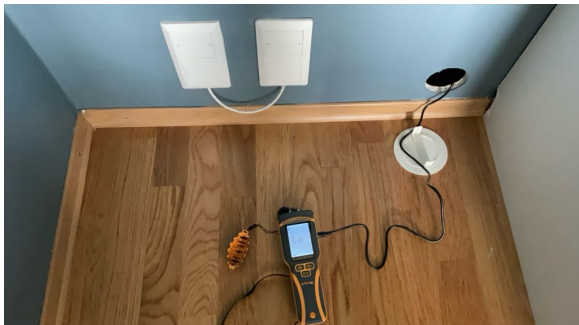
### TG 1 Tilliggende konstruksjoner våtrom

Hulltaking er foretatt og det er ikke påvist unormale forhold.

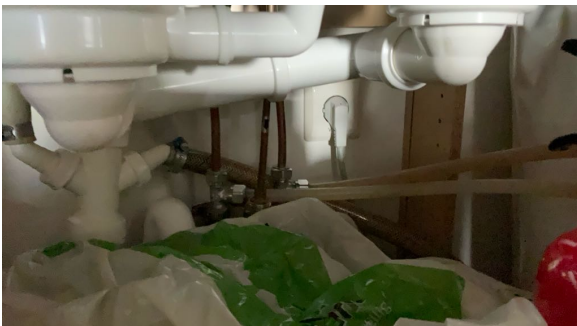
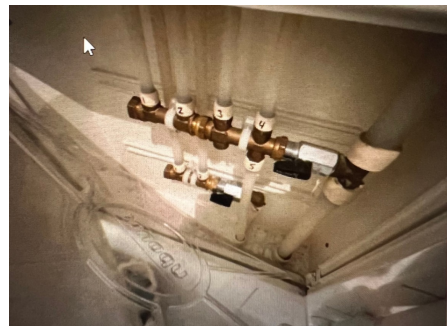
## TG 1 Vannledninger

Synlige vannrør i: Plast, rør-i-rør.

Innvendig hovedstoppekran er plassert i vannfordelerskap på vegg i baderommet. Anlegget er ikke teknisk vurdert. Bygningssakkyndig er ikke VVS fagmann.
