# Tilstandsrapport

Boligbygg med flere boenheter

Skograndveien 42, 7200 KYRKSÆTERØRA

Befaringsdato: 05.12.2024

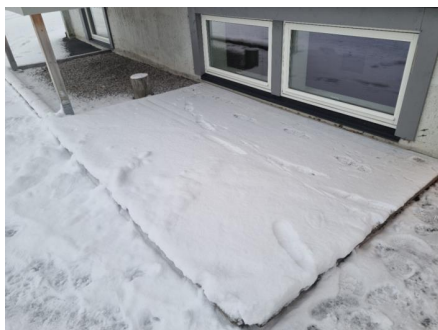
Vindu på stue og soverom

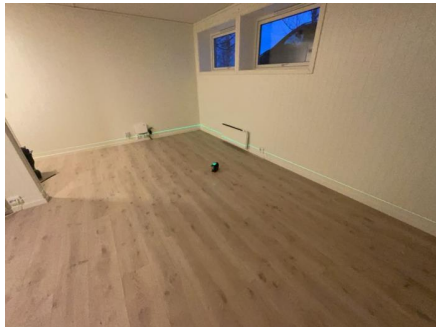
Kjeller

- Plassering av laser ved kontroll av stue/kjøkken. Det er målt 7 mm høydeforskjell gjennom rommet. TG 1

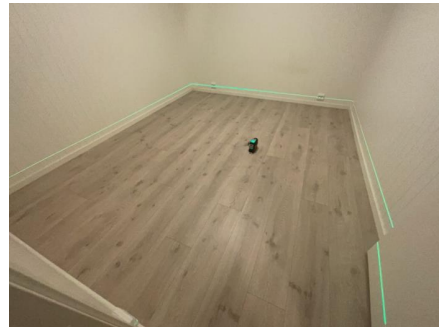
Kjeller

- Målt høydeforskjell på mellom 10 - 20 mm innenfor en lengde på 2 meter. Tilstandsgrad 2 gis med bakgrunn i standardens krav til godkjente måleavvik.

- Plassering av laser ved kontroll av soverom. Det er målt 12 mm høydeforskjell gjennom rommet. TG 1. Over en avstand på 2 meter er det målt 12 mm fra senter av skillevegg mot bad til senter av yttervegg mot terreng uten vindu. TG 2

• For å få tilstandsgrad 0 eller 1 må høydeforskjeller rettes opp. Det vil imidlertid sjelden være økonomisk rasjonelt som et enkeltstående tiltak i en bolig som dette. Dersom boligen en gang skal renoveres, kan man vurdere slike tiltak.

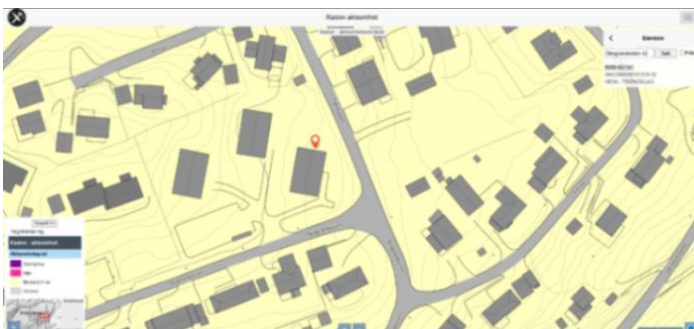
- Eiendommen ligger i et område med, moderat til lav forekomst i følge Norges geologiske undersøkelse (NGU)

- Andre tiltak:
    - I egen bolig er det ikke påbudt å måle radonverdiene eller gjøre tiltak, men det anbefales.
    - Leier du ut bolig, er du pliktig til å måle radon og eventuelt gjøre tiltak dersom nivåene er for høye.
- Skal du måle, bør du gjøre det om vinteren, siden det er da gassen blir opplagret inne i de oppvarmede husene våre.

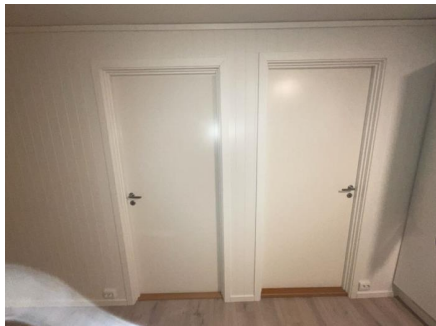
Dører til soverom og bad sett fra stue

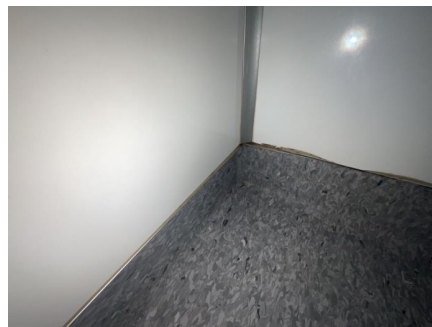
Mykfuge i våtsone er slitt

- Det bør byttes/utbedres mykfuge i overgang sokkellist/våtromsplater

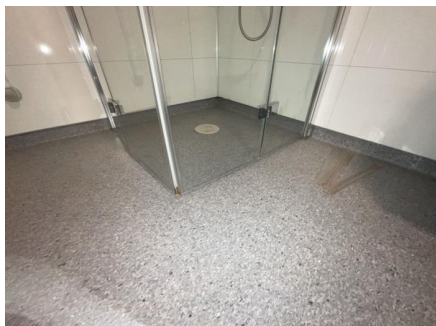
Bunnlister på dører er demontert, anbefaler å montere disse for å unngå vannøyl utenfor dusjsonen

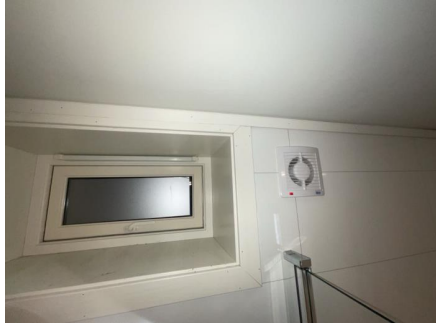
Mekanisk avtrekksvifte på vegg og åpningsvindu med ventil

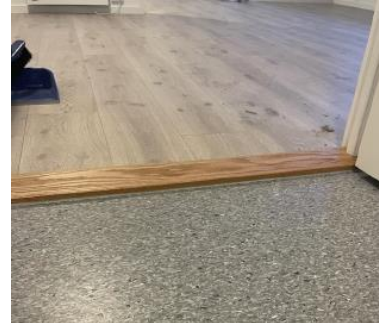
Flat terskel med tilluft er montert etter befaringen. Det ble da også fuget mellom belegget og dørterskel for å bedre vannsikkerheten.

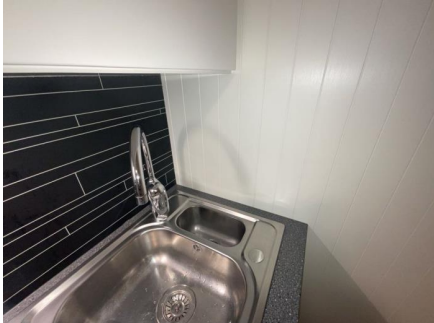
Det er anbefalt å få montert vannsikker plate på vegg ved vaskeum og mykfyge mot benkeplate. Sprekk

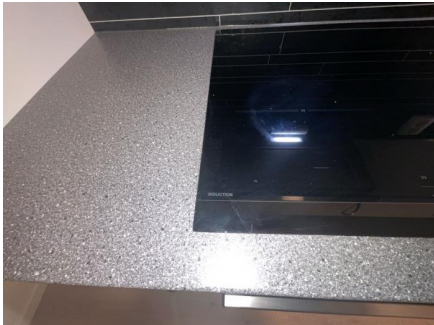
- Det er avvik:
- Sprekk på induksjonstopp på fremre hjørne

Sprekk på fremre hjørne av induksjonstopp
