# Tilstandsrapport

Boligbygg med flere boenheter

Jærvegen 537, 4350 KLEPPE

Befaringsdato: 03.10.2025

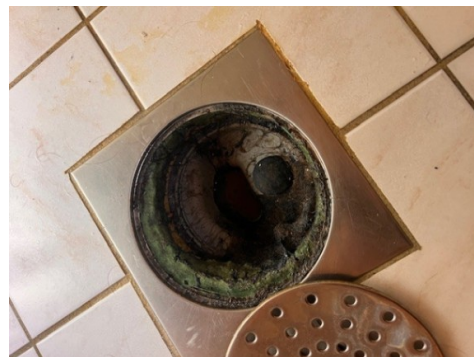
Sluk

Tilstandsgrad (TG): TG 2

Badet har begrenset restlevetid. Lokalt fall til sluk gir tilfredsstillende avrenning i dusjsone, men avvik fra dagens krav og forventet funksjon på øvrig gulvflate.

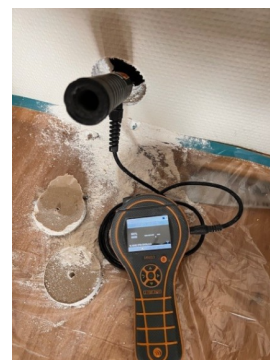
Hulltaking er foretatt uten å påvise unormale forhold. Hulltaking er foretatt ved/i kjøkken. Fuktvotemåling (vekt%) i konstruksjonen ble målt til 0.

Fuktmåling i vegg mot våtsone.

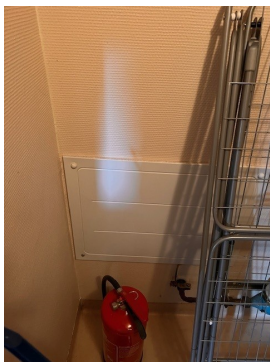
- Det er påvist at eventuelt lekkasjevann fra rør i rør system ikke ledes til sluk eller annen kompenserende løsning.

Fordeleskap for rør i rør.

- Det bør foretas tiltak på anlegget som sikrer bedre løsning på eventuelt lekkasjevann fra rør i rør system.
