# Tilstandsrapport - NS 3600

## Førevatn 345

4834 Risdal

**Rapport kode:** 779323

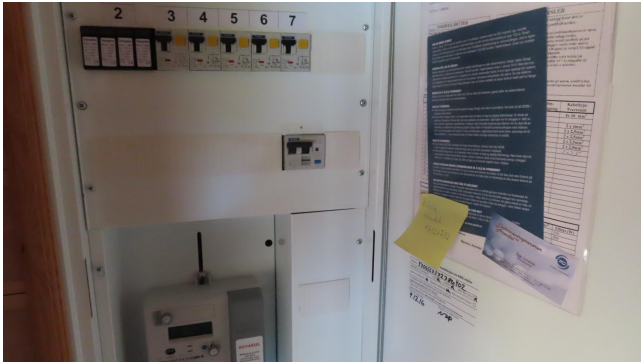
Sikringsskap montert i gang 1. etasje på vegg syd ende øst.  
Hovedsikring 40 ampere, 6 kurser.

Sikringsskap.
