Tilstandsrapport

Enebolig

Birkenes terrasse 19, 4647 BRENNÅSEN

Befaringsdato: 13.04.2026

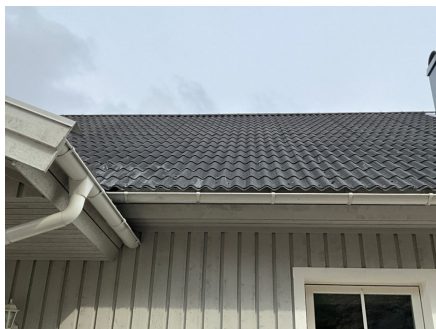
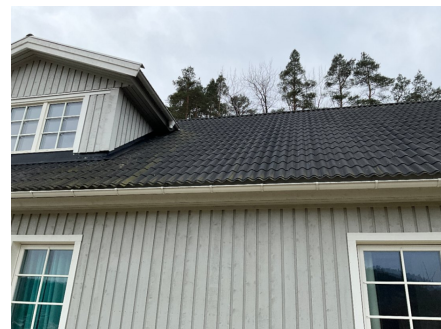
Nedløp og beslag

Fra tilgjengelige inspeksjonspunkter ble det ikke registrert vesentlige skader eller avvik på befaringstidspunktet. Bygget ligger i et område som vurderes å være værutsatt med påvirkning fra vind/nedbør. Slike forhold kan over tid medføre økt belastning på beslag.

Dersom renner eller beslag ikke fungerer tilfredsstillende kan dette føre til at vann trenger inn i takkonstruksjon eller fasade, noe som over tid kan gi fuktpåvirkning og skader i underliggende konstruksjoner.

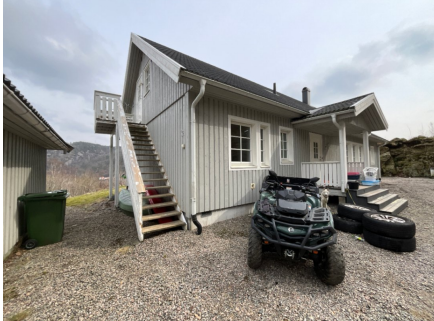
TE 2 Veggkonstruksjon

- Det er ingen musesperre i nedre kant av konstruksjon.
- Mangler musetetting på bygget, fare for skadedyr inn i bygget. Det må gjøres nærmere undersøkelser og bør tettes for mus slik at skader ikke oppstår.

- Musesperre må etableres.

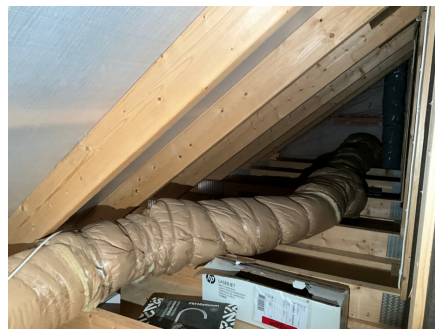
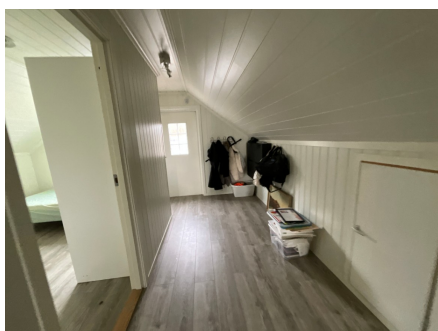
Skjevheter registrert i platetaket på loftet.

Holdes videre under oppsikt, dersom det kommer fuktmerker må det gjøres tiltak på vindtetting eller utvendig tetting.

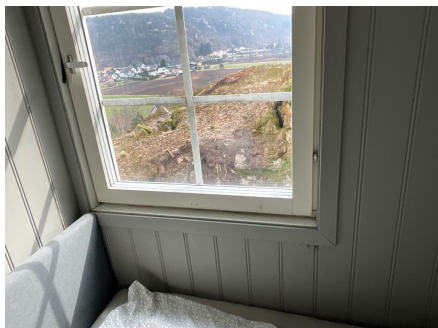
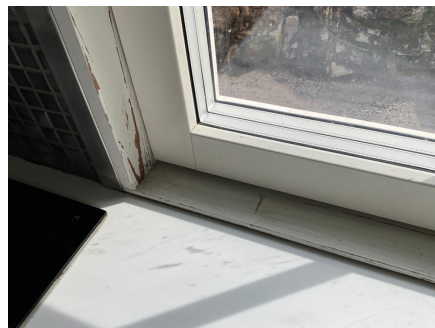
Innadslående vinduer på loftet har skader og er vanskelig å lukke, fuktskader har kommet i foringene.

Fuktskader i karmen.

- Vinduer må justeres.

Eier opplyser at det er montert ny pakning, holdes videre under oppsikt.

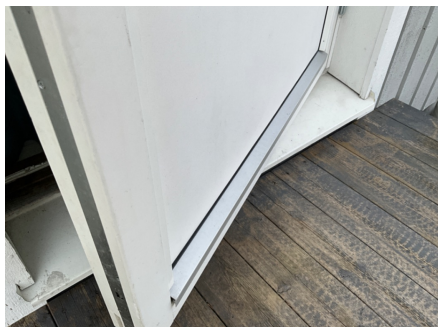
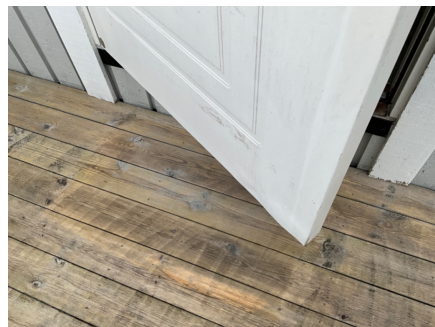
TE 2 Dører

- Karmene i dører er værslitte utvendig og det er sprekker i treverket.

Fuktskade i verandadøren og mangler pakning.

- Det må foretas lokal utbedring.

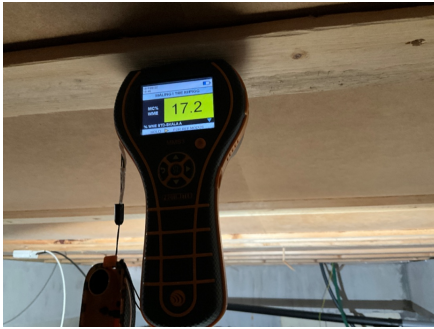
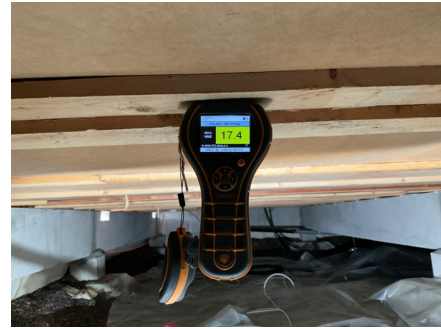
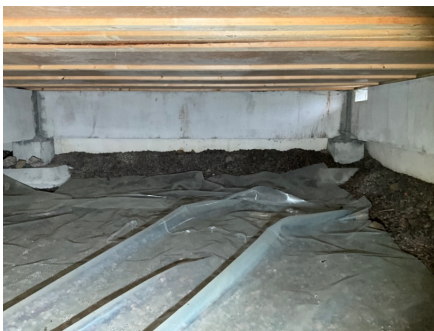
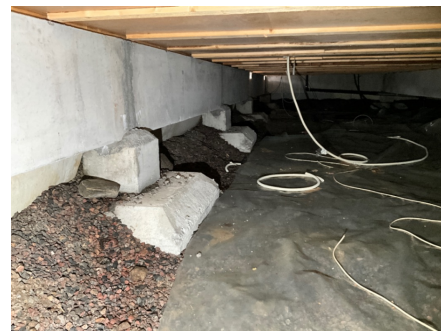
! TG 2 Krypjkjeller

- Det er stedvis påvist fuktnivå som tilsier at konstruksjonen kan ha fuktskader.
- Det er for dårlig terrengfall vekk fra konstruksjonen.
- Det er ikke etablert fuktsperre på grunnen.

- Terrengfall i tilknytning til konstruksjonen må utbedres.
- Overvåk konstruksjonen jevnlig. Avviket kan medføre behov for tiltak, men bør observeres over tid.
- Vedvarende fuktbelastning i krypkjeller kan føre til mugg- og råteskader i bjelkelag og stubbegulv. Over tid kan dette medføre svekket bæreevne, dårlig inneklima og omfattende utbedringsbehov. Spor etter gnagere kan i tillegg gi skade på isolasjon og konstruksjon.
- Det anbefales snarlige nærmere undersøkelser av årsaksforhold, herunder kontroll av terrengfall og drenering når forholdene tillater det.
- Det anbefales å etablere fuktsperre på grunnen i kryperommet for å redusere fuktbelastning. Eventuelle skader i bjelkelag og isolasjon må vurderes og utbedres.

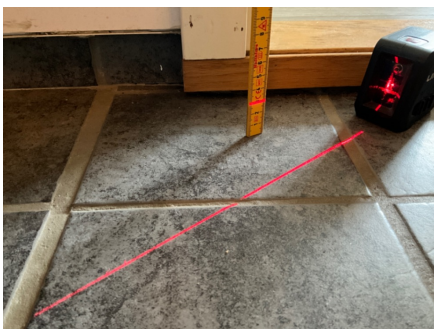
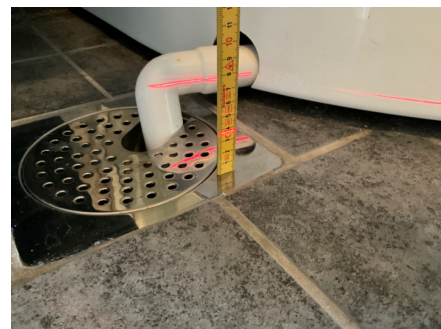
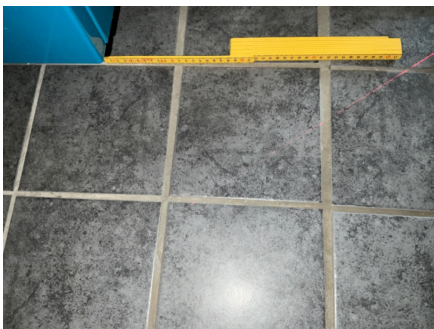
TG 2 Overflater Gulv

- Det er påvist at flisfuger har riss/sprekker.
- Det er påvist at noen fliser har bom (hulrom under).
- Krav til fall er ikke oppfylt og gulvet er tilnærmet flatt (har ikke motfall).

- Et bad med manglende/reduert fall til sluk blir mindre funksjonelt og sikkert for brukeren. Dette kan medføre stående vann på gulvet, vann som ikke ledes effektivt til sluket, økt risiko for at vann renner ut av rommet og redusert sklisikkerhet på gulvet.
- Dersom tiltaket ikke utføres, kan dette over tid føre til at flisene løsner eller sprekker, spesielt ved belastning eller bevegelser i konstruksjonen.

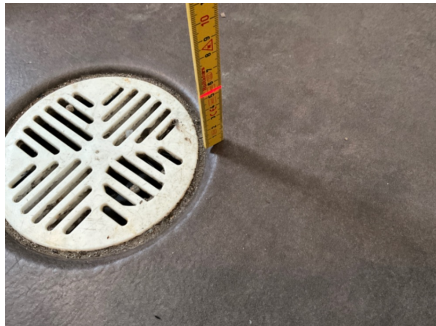
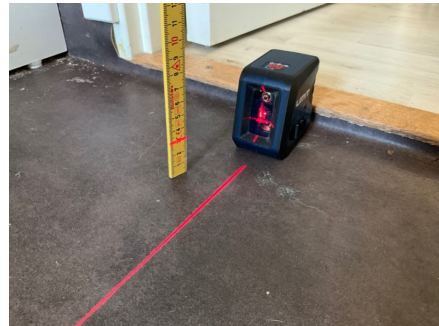
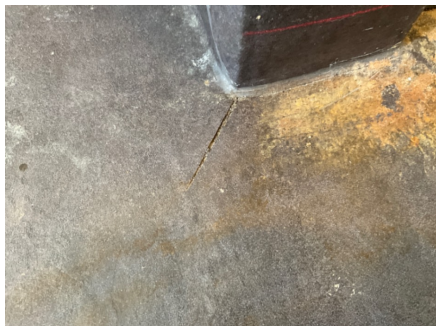
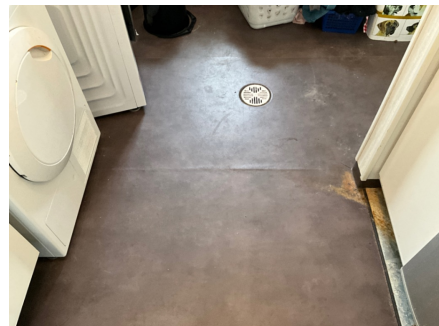
1. ETASJE > VASKEROM

- Det er påvist at gulvoverflaten har sprekker.

- Sprekker i et vinylbelegg kan føre til at vann trekker ned i gulvkonstruksjonen med påfølgende fukt/råteskader.

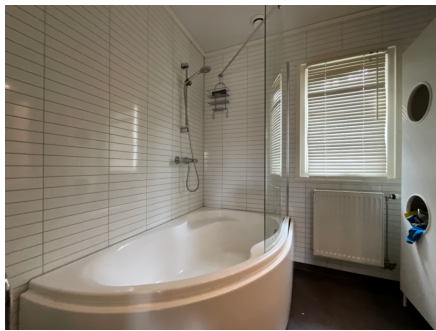
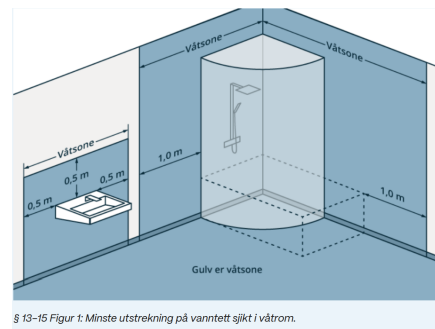
1. ETASJE > BAD

Veggene har overflater av baderomsplater. I taket er det malte plater. Baderomsplater av denne typen, der det dusjes rett på stilles det høy grad av erfaring for å montere. Det er ikke mulig å sjekke om monteringen er i hht monteringsanvisning. Platene har på befaringsdagen ingen tegn på skader, men anbefaler å montere tett dusjkabinett.

- Det er vindu/dør med ikke fuktbestandige materialer i våtsonen (ved vask, dusj, badekar, osv.), løsningen eller byggematerialet er uegnet.

- Dersom det ikke gjøres tiltak, kan dette medføre oppfukning, oppsvelling og forringelse av materialer over tid og fuktskader på tilstøtende konstruksjoner.

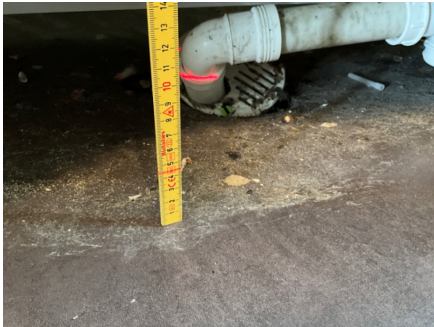
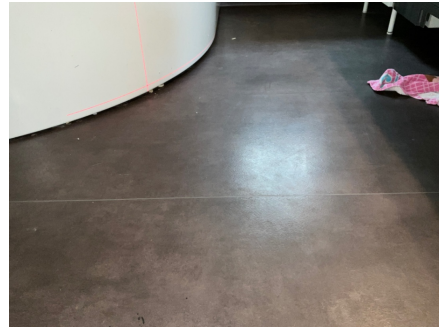
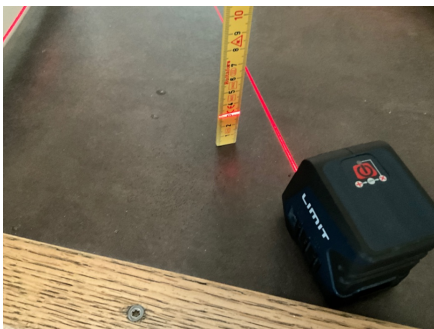
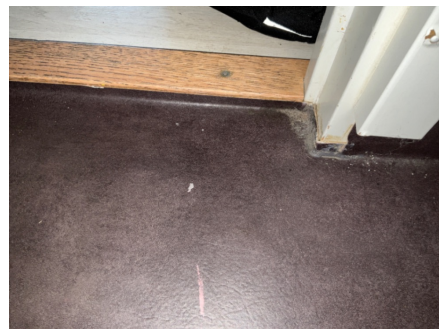
1. ETASJE > BAD

Våtrom uten oppkant ved dør og med utilstrekkelig fall til sluk har økt risiko for at vann kan renne ut av rommet ved lekkasje eller utilsiktet vannsøl. Dette kan medføre fuktskader i tilstøtende rom og bygningskonstruksjoner.

Ved eventuell renovering av våtrommet anbefales det å etablere tilfredsstillende fall mot sluk samt tilstrekkelig høydeforskjell mellom topp membran ved dørterskel og sluk i henhold til gjeldende anbefalinger.

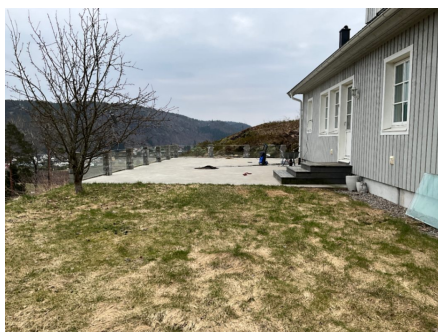
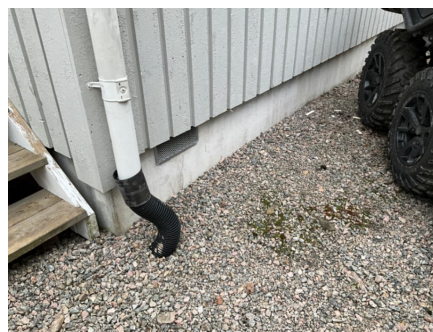
TG2 Terrengforhold

Terreng med fall mot bygget eller utilstrekkelig fall bort fra grunnmur kan føre til økt vannbelastning mot kjellervegger. Dette kan over tid bidra til fuktinntrenging i konstruksjoner under terreng, særlig dersom drenering og fuksikring har høy alder eller redusert funksjon.

Ved vedvarende fuktbelastning kan det oppstå muggvekst, sverting av materialer eller nedbrytning av trekonstruksjoner i innvendige vegger mot terreng. Terreng rundt boligen bør justeres slik at overvann ledes bort fra bygningen. Det anbefales å etablere fall fra grunnmur og ut fra bygget der dette ikke er tilstrekkelig i dag.

Ved fremtidige arbeider med drenering eller utvendig fuksikring bør terrengfall og overflatehåndtering av vann forbedres for å redusere fuktbelastningen mot bygget.
