Tilstandsrapport

Tomannsbolig

Rognvegen 14 , 2385 BRUMUNDDAL

Befaringsdato: 21.04.2026

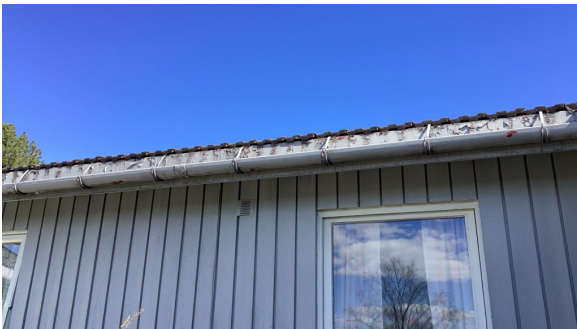
Lakk/folie flass på beslag.

Det bør gjennomføres vedlikehold eller utskifting av vindskier, beslag og takrenner/nedløp for å forhindre ytterligere forringelse og sikre tilstrekkelig fuksikring av bygget. Manglende utbedring kan føre til økt risiko for vanninntrenging, råteskader og følgeskader på underliggende konstruksjoner.

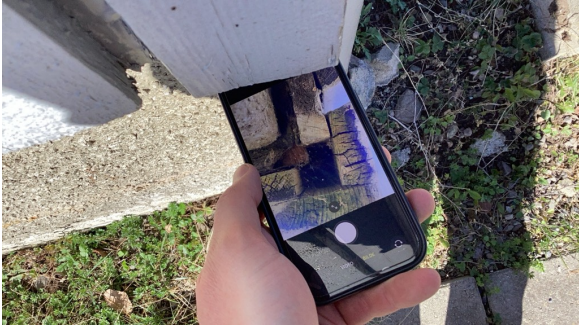
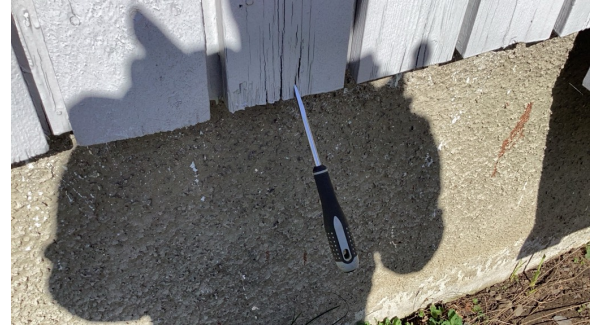
- Det er påvist spredte råteskader i bordkledningen.

Det er observert åpninger i utvendig komplettering som øker risikoen for at mus kan komme inn. Spredt råteskader.

Det bør gjennomføres utbedring eller utskifting av råteskadet kledning for å hindre videre forringelse og redusere risikoen for fukt- og råteskader i veggkonstruksjonen. Åpninger i utvendig komplettering bør tettes for å forhindre inntrenging av mus og andre skadedyr. Det anbefales å følge med på tilstanden, spesielt over grunnmur og under vinduer, da skjulte skader kan forekomme i eldre trekonstruksjoner. Konsekvensen av manglende tiltak er økt risiko for ytterligere skader på veggkonstruksjonen, inntrenging av skadedyr og behov for mer omfattende reparasjoner på sikt.

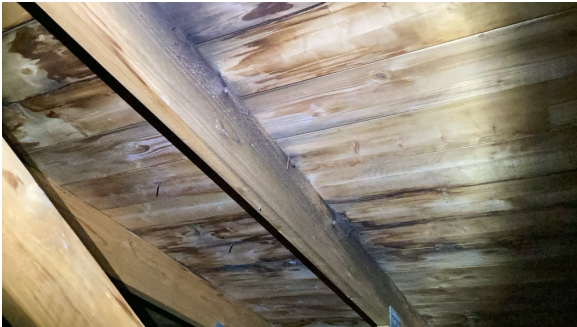
Eksakt tilstand kan ikke sjekkes uten bygningsmessige inngrep. Tilgjengelige deler av takkonstruksjon er delvis inspisert fra luke og gangbart delvis gulv. Vepsebol registrert på loft. Det tas spesifikt forbehold om at deler av bygningsdelen er skjult, har en alder som øker sannsynligheten for skjulte feil og har brukt opp mye av sin forventede brukstid. Spor av mus registrert, ukjent omfang. Synlige fuktmerker. Det er usikkert om fuktmerker skyldes eldre eller nyere vanngjennomtrengning. Tilgjengelige merker var tørre på befaringen. Spiker stikker gjennom undertak enkelte steder. Tilstandsgrad gitt pga. nevnte forhold.

Misfarging på undertaksbord.

Det bør gjennomføres nærmere undersøkelser for å avklare årsak til fuktmerker og om det foreligger aktive lekkasjer, for å unngå risiko for råte- og fuktskader i takkonstruksjonen. Vepsebol og spor etter mus bør fjernes, og det bør vurderes tiltak for å hindre skadedyr, da dette kan medføre skade på konstruksjonen og redusert innneklima. Spiker som stikker gjennom undertaket bør utbedres for å redusere risiko for skade på undertak og eventuelle lekkasjer. Det tas forbehold om skjulte feil og begrenset inspeksjonsmulighet, noe som gir økt usikkerhet rundt konstruksjonens tilstand og mulig behov for fremtidige utbedringer.

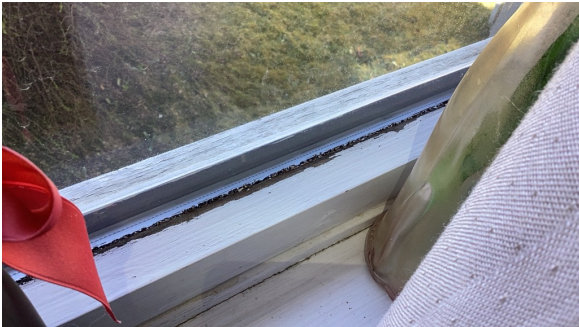
Kondensmerker.

Det bør gjennomføres vedlikehold og eventuelt utskifting av vinduer som er vanskelig å åpne/lukke, har slitte tettelister eller bærer preg av slitasje, for å sikre funksjonalitet og redusere risiko for trekk, varmetap og fuktskader. Lav høyde mellom terreng og kjellervinduer bør utbedres for å redusere risiko for fuktinntrengning. Kondensmerker på vinduer kan indikere dårlig ventilasjon eller begynnende punktering av isolerglass, og bør følges opp for å unngå ytterligere skader. Alder på vinduene tilsier økt risiko for punktering av isolerglass, selv om dette ikke ble observert ved befaringen.

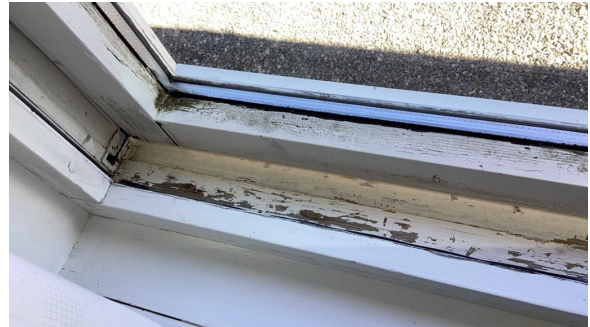
Slitasje og muggdannelse på vindu.

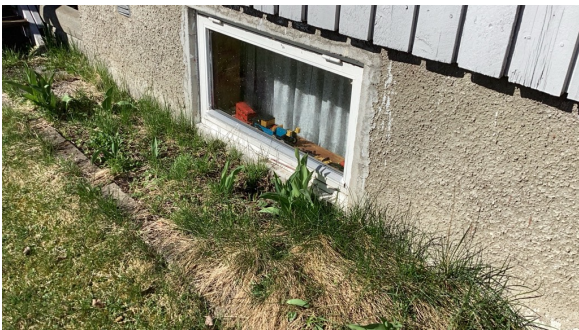
Lav høyde mellom terreng og kjellervinduer.

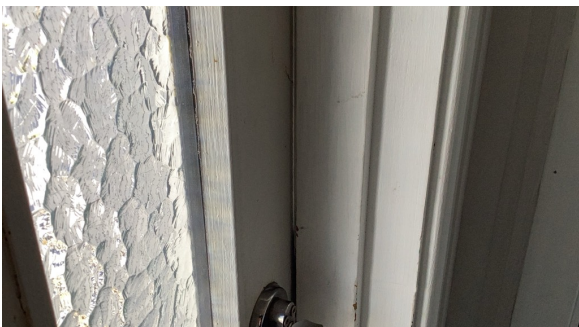
Utett mellom dørblad og karm.

Dører bør justeres eller utbedres for å sikre tetthet og funksjon, samt for å forhindre kald trekk og problemer med åpning/lukking. Dersom tiltak ikke utføres, kan det føre til varmetap, økte oppvarmingskostnader og redusert komfort. Eldre dører og isolerglass har også økt risiko for slitasje og skader, noe som kan medføre behov for utskifting på sikt.

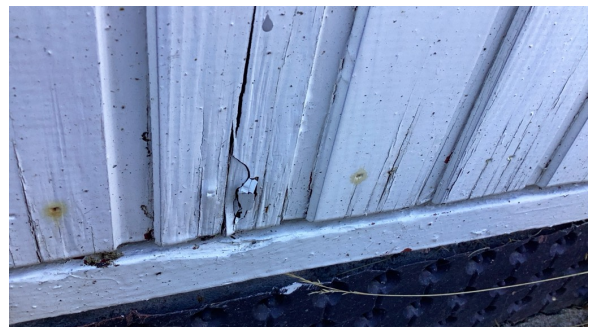
Råte observert på ytterdør ned til kjeller.

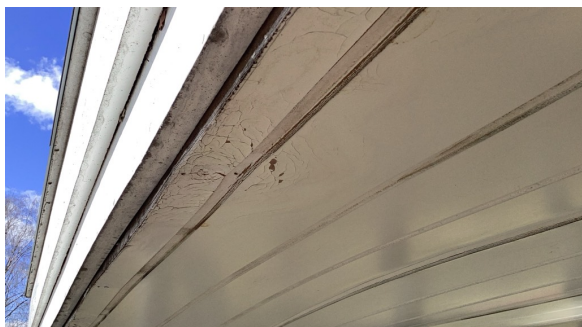
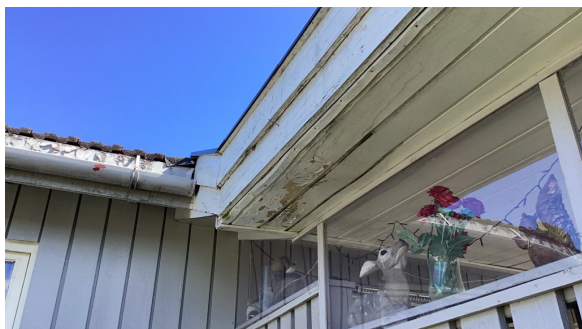
Det tas spesifikt forbehold om at deler av bygningsdelen er skjult, har en alder som øker sannsynligheten for skjulte feil og har brukt opp mye av sin forventede brukstid. Flassing på overflate. Skjevheter registrert. Noe svikt i enkelte terrassebord. Konstruksjonen er av forenklet type og særlig utsatt for påvirkning fra vær og vind. Dette medfører økt behov for regelmessig ettersyn og vedlikehold for å sikre tilstrekkelig beskyttelse mot fukt, råte og andre skader. Manglende vedlikehold kan redusere levetiden og øke risikoen for skader på bygningsdelen. Konstruksjon fundamentert direkte på terreng vil normalt bevege seg som følge av setninger i grunnen og tele. Tilstandsgrad gitt pga. nevnte forhold.

Svelling på himlingsbord på overbygd det.

Det anbefales jevnlig ettersyn og nødvendig vedlikehold av terrassene for å avdekke og utbedre eventuelle skader, spesielt med tanke på alder, skjevheter, flassing og svikt i terrassebord. Manglende vedlikehold kan føre til økt risiko for fuktskader, råte og redusert levetid på konstruksjonen, samt fare for ytterligere setningsskader og svekket bæreevne.

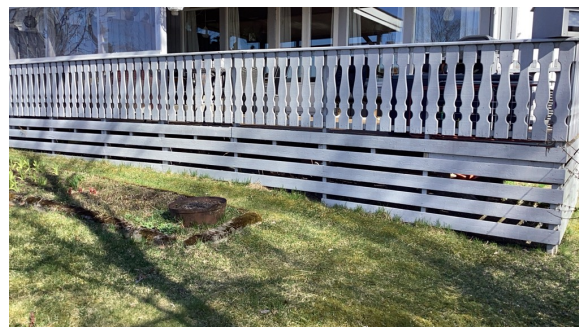
Skjevheter observert.

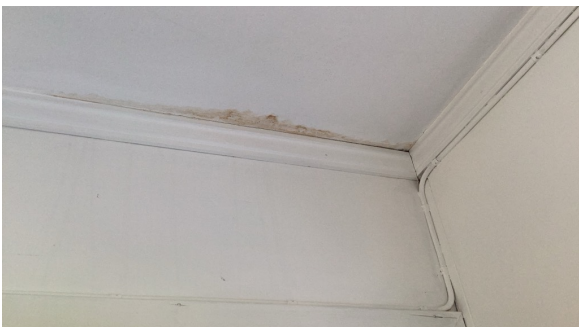
Knirk i gulv flere steder. Fuktmerker observert i himling. Konstruksjon har ikke vært åpnet etter fuktinntrengning, dette anbefales. Tilstandsgrad gis pga. nevnte forhold.

Fuktmerker i himling på kjøkken.

Det anbefales å undersøke årsaken til knirk i gulv og utbedre dette for å unngå videre slitasje og redusert komfort. Fuktmerker i himling bør undersøkes nærmere, og konstruksjonen åpnes for å avdekke eventuelle skjulte fuktskader. Dette bør gjøres for å hindre utvikling av råte, mugg og ytterligere skade på bygningskonstruksjonen.

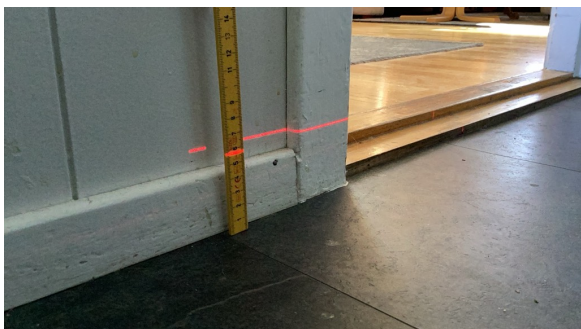
- Det er målt høydeforskjell på mellom 15-30 mm gjennom hele rommet. Tilstandsgrad 2 gis med bakgrunn i standardens krav til godkjente måleavvik.

Skjevheter i etasjeskiller, dette er normalt byggeåret tatt i betraktning. Eksakt tilstand kan ikke sjekkes uten bygningsmessige inngrep. Det tas spesifikt forbehold om at deler av denne bygningsdelen er skjult, har en alder som øker sannsynligheten for skjulte feil og har brukt opp mye av sin forventede brukstid. Helningsavvik på 16 mm ble målt i stue. Tilstandsgrad gis pga. nevnte forhold.

Helningsavvik ble målt til 17 mm på kjøkken.

For å utbedre helningsavviket må etasjeskillet rettes opp, men dette vil sjelden være økonomisk rasjonelt som et enkeltstående tiltak i en bolig av denne typen. Dersom boligen en gang skal renoveres, kan slike tiltak vurderes. Konsekvensen av å ikke utbedre avviket er potensiell risiko for videre skjevheter eller følgeskader over tid.

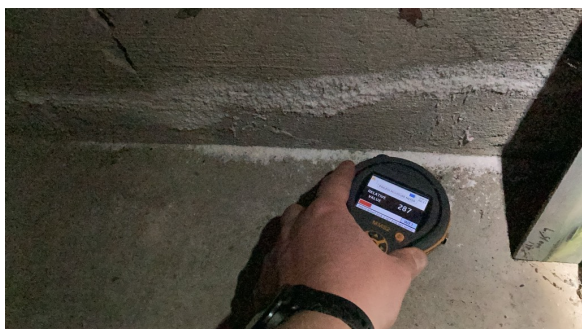
- Det er påvist indikasjoner på noe fuktgjennomtrenging i kjellergulv.
- Det er påvist indikasjoner på noe fuktgjennomtrenging inn i kjellermur.
- Det er registrert omfattende synlige fuktskader

Utforede vegger og oppforede gulv under terreng slik som her regnes som risikokonstruksjoner, da erfaring viser at slike konstruksjoner ofte har høy skadefrekvens. Dette skyldes at fukt kan trenge inn i konstruksjonen, noe som kan føre til skjulte skader og redusert levetid. Det anbefales å være oppmerksom på mulige fuktproblemer og vurdere tiltak for å redusere risikoen. Fuktopptrekk via fundament og gulv må påregnes på eldre kjellere selv om fuktsikring utbedres. Påvist forhøyede fuktindikasjoner i overflater på betonggulv som er mer eller mindre vanlig på eldre gulv uten fuktsperre og samtidig kan ha en sammenheng med sviktende fuktsikring. Eksakt tilstand kan ikke sjekkes uten bygningsmessige inngrep. Det tas spesifikt forbehold om at deler av bygningsdelen er skjult, har en alder som øker sannsynligheten for skjulte feil og har brukt opp mye av sin forventede brukstid. Hulltaking er utført for å tilfredsstille forskrift. Råteskade i utforet vegg påvist ved hulltaking. Tilstandsgrad gitt pga. nevnte forhold.

Påvist forhøyede fuktindikasjoner i overflater på betonggulv som er mer eller mindre vanlig på eldre gulv uten fuktsperre og samtidig kan ha en sammenheng med sviktende fuktsikring.

Det bør gjennomføres ytterligere undersøkelser og utbedringer for å avdekke omfanget av fuktskader og råte i utforede vegger. Tiltak for å forbedre fuktsikringen og fjerne eller utbedre skadede konstruksjoner bør utføres for å redusere risikoen for videre fuktskader, skjulte råteskader og redusert levetid på bygningsdelen. Manglende tiltak kan føre til økt skadeomfang, dårlig inn klima og kostbare reparasjoner på sikt. Det tas spesifikt forbehold om at kostnadsestimatet i denne rapporten kun er et estimat på hva en ytterligere kontroll kan koste. Det må påregnes høyere kostnader til evt. utbedringer.

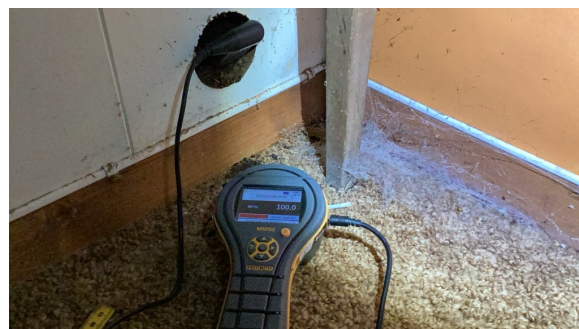
Fuktmåling ble foretatt, jeg målte skadelig fukt.

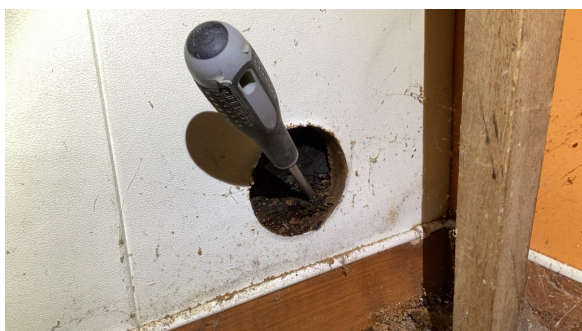
Råteskader påvist ved hulltaking i bod mot nord/øst.

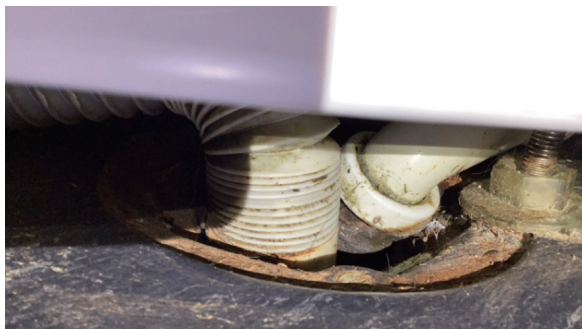
Med bakgrunn i at våtrommet er ca. 54 år, eldre våtrom erfaringsmessig er utsatt for lekkasjer og påviste avvik må våtrommet påregnes oppgradert. Det er blant annet avvik på membran, ventilasjon, overflater og fall. Tett dusjkabinett og åpent avløp er en forutsetning for våtrommets sikkerhet, da fritt vann på gulv/vegg må unngås. Bruk av dusjkabinett hindrer i stor grad direkte vannsprut på veggene/gulv. Ved bruk av dusjkabinett er veggene/gulv bak dusjkabinettet allikevel definert som våtsone, blant annet på grunn av rengjøring. Våtrommet er gitt en samlet vurdering på grunn av en tilstand som gjør at våtrommet ikke tåler dagens normale bruk. Forhold rundt overflater, gulv, sluk, membran/tettesjikt, sanitærutstyr og ventilasjon er allikevel vurdert slik det skal i forskriften, men under samme punkt. Tilstandsgrad gitt pga. nevnte forhold.

Rust i sluk.

Våtrommet bør totalrenoveres for å oppfylle dagens krav til funksjon og sikkerhet. Dersom nødvendige tiltak ikke gjennomføres, er det økt risiko for lekkasjer, fuktskader og følgeskader på bygningskonstruksjonen, samt redusert brukstid for våtrommet. Kostnadsestimatet er vurdert ut fra full oppussing av hele våtrommet.

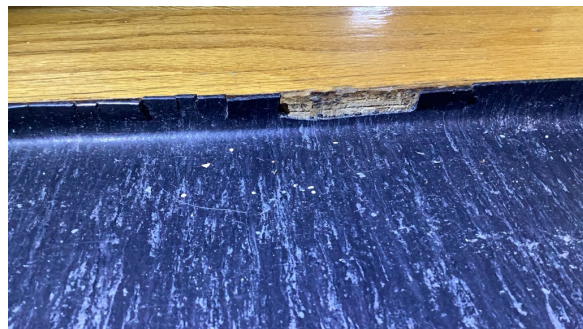
Ødlagt belegg ved dør.

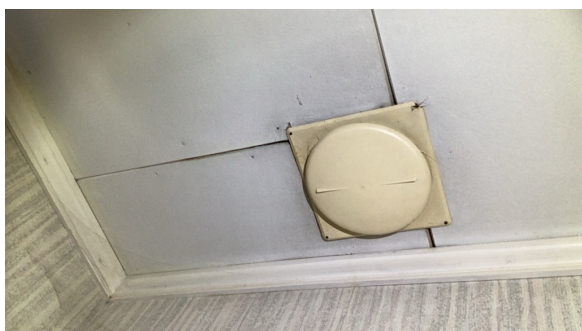
Fuktmerker i himling.

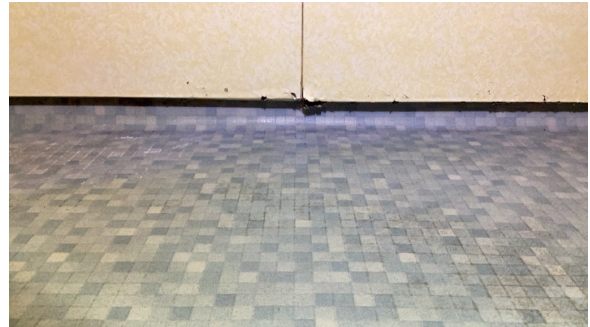
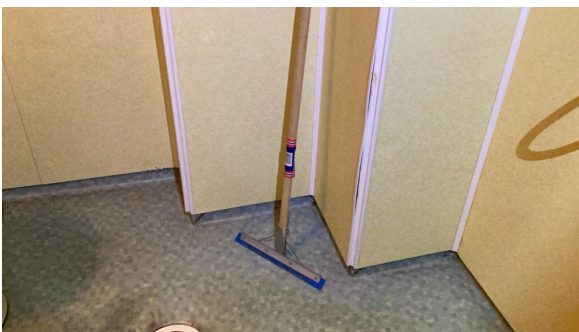
Fuktskader på plater.

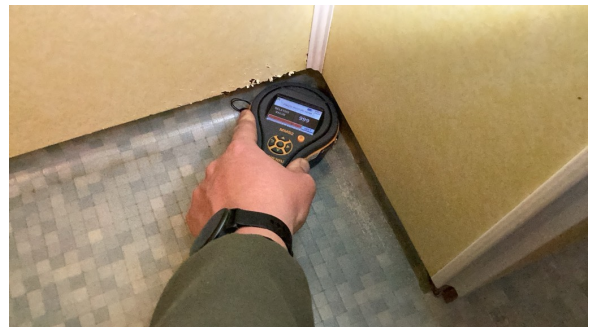
Ved bruk av fuktindikator registrerte jeg unormale verdier på utsatte steder.

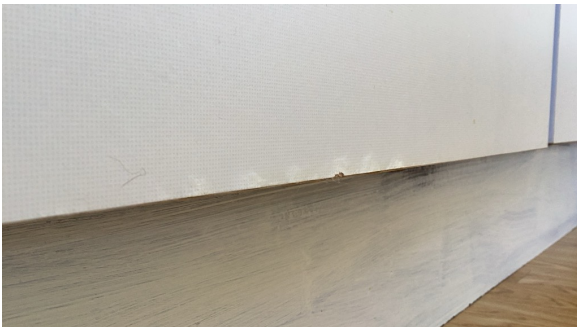
Svelling nederst på skapdør.

Skapdøren med svelling bør utbedres eller skiftes for å hindre videre skade. Det anbefales å foreta nærmere undersøkelser bak og under kjøkkeninnredningen for å avdekke eventuelle skjulte skader, da alder og utilgjengelighet øker risikoen for skjulte feil og følgeskader.

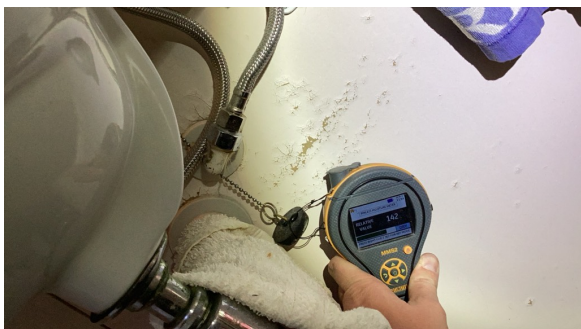
Swelling på veggplate, ved bruk av fuktindikator på utsatte steder registrerte jeg ingen unormale verdier.

Det bør etableres mekanisk avtrekk og tilfredsstillende tilluft, for eksempel ved å montere ventil eller luftespalte ved dør. Manglende ventilasjon kan føre til dårlig luftkvalitet, lukt og økt risiko for fuktskader.

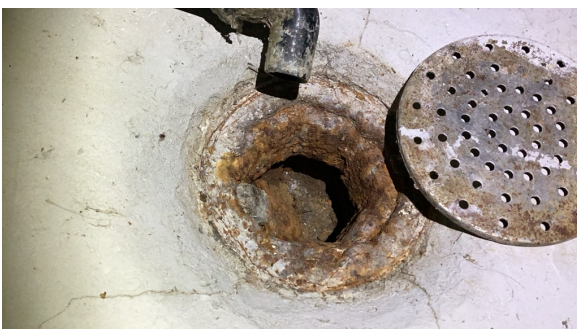
Rust i sluk.

Jeg anbefaler kontroll av røropplegg utført av fagperson for å avdekke eventuelle skjulte skader eller lekkasjer. Dette bør gjøres for å unngå risiko for vannlekkasjer, redusert gjennomstrømning og følgeskader på bygningskonstruksjonen.

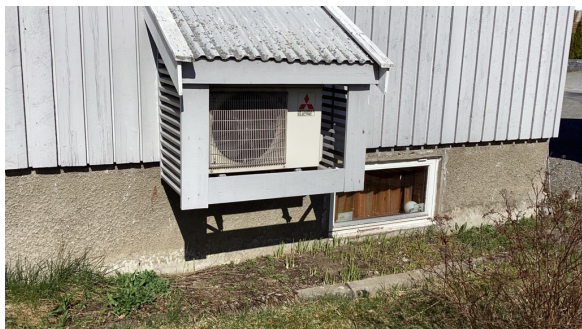
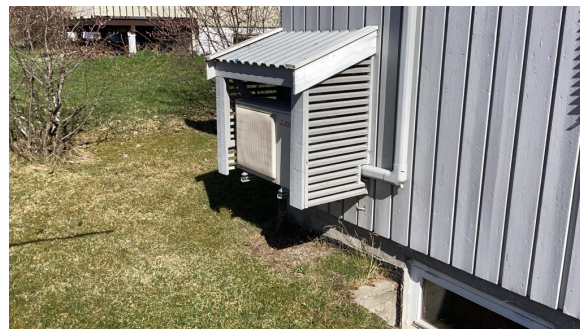
Vann fra varmepumpe bør ledes vekk fra grunnmur.

Vann fra varmpumpen bør ledes bort fra grunnmuren for å unngå fuktskader på konstruksjonen. Begrenset oppvarmingsmulighet ved strømbrytning kan medføre redusert komfort og risiko for frostskafer. Alternative oppvarmingskilder bør vurderes for å redusere denne risikoen.

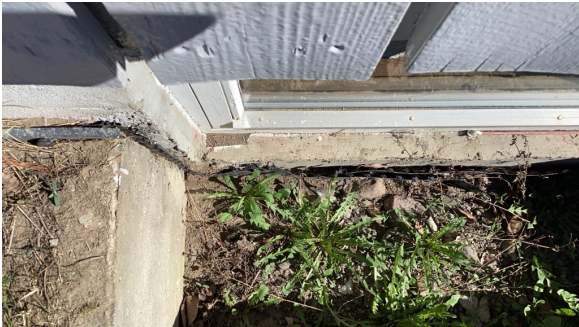
Grunnmursplast mangler avslutningslist.

Det bør gjennomføres tiltak for å utbedre fuksikringen, inkludert montering av avslutningslist på grunnmursplast over terreng, for å hindre at vann renner ned bak plasten og inn i konstruksjonen. Manglende eller svekket fuksikring medfører økt risiko for fuktskader, redusert brukstid på konstruksjonen og mulige skjulte skader, spesielt med tanke på bygningsdelens alder og utilgjengelighet for inspeksjon. Videre undersøkelser anbefales for å avdekke eventuelle skjulte feil, da forhøyede fuktverdier er registrert mot grunnen.

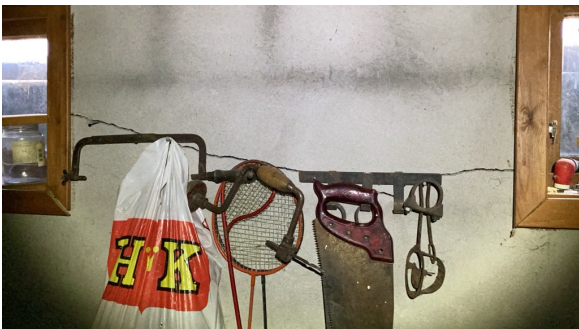
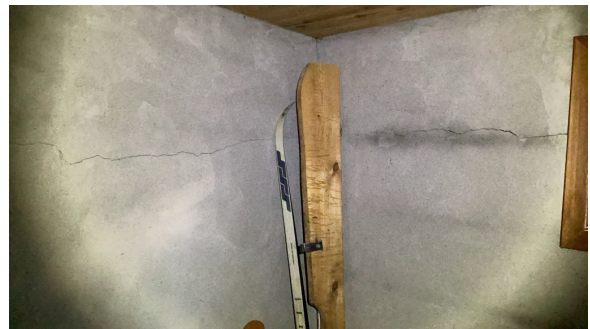
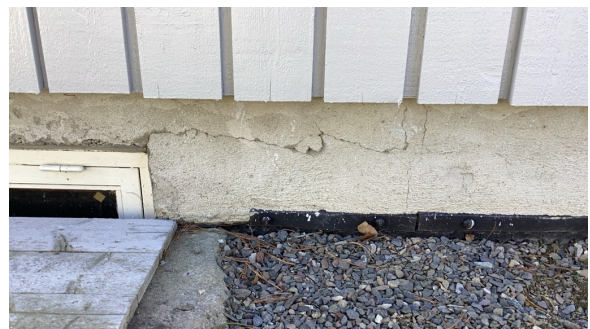
Selgers opplysning:
Sprekk i mur har vært der siden vi bygde.

Riss og sprekker i gulv og grunnmur bør utbedres for å hindre videre skader og redusere risiko for fuktinntrengning og svekkelse av konstruksjonen. Malingsflass, avskalling og saltutslag på vegg indikerer fuktvandring, og det anbefales å undersøke årsaken nærmere samt utbedre skadene for å unngå ytterligere forringelse og potensiell skade på bygningsdelen. Det tas forbehold om skjulte feil grunnet alder og skjulte konstruksjoner, noe som øker risikoen for uoppdagede skader. Videre undersøkelser anbefales for å avdekke eventuelle skjulte forhold.

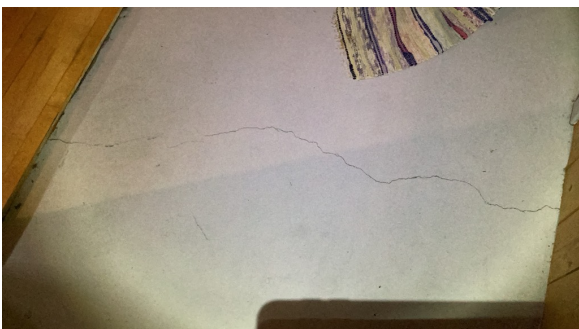
Riss/sprekker i gulv.
