Rognvegen 14, 2385 BRUMUNDDAL

**Innholdsrik enebolig med  
utleieenhet i barnevennlige  
område. 3 garasjeplasser.**

## Nøkkelinformasjon

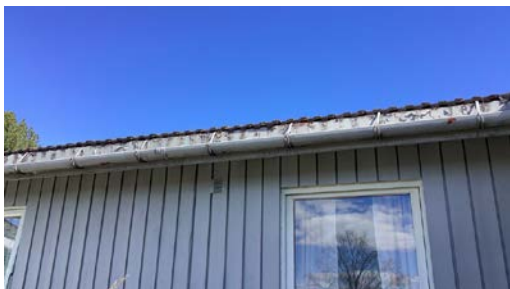
Avvik: Vindskier bærer preg av slitasje. Malings/folieflass registrert. Utvendige beslag

Lakk/folie flass på beslag.

Det bør gjennomføres vedlikehold eller utskifting av vindskier, beslag og takrenner/nedløp for å forhindre ytterligere forringelse og sikre tilstrekkelig fuktsikring av bygget. Manglende utbedring kan føre til økt risiko for vanninntrenging, råteskader og følgeskader på underliggende konstruksjoner.

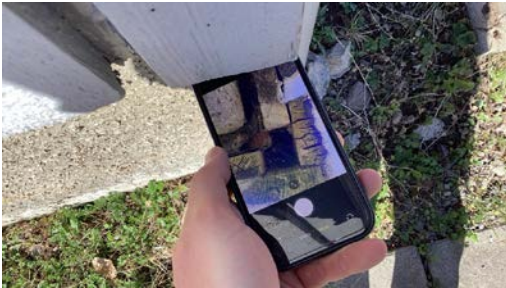
Avvik: Det tas spesifikt forbehold om at deler av bygningsdelen er skjult, har en alder som øker sannsynligheten for skjulte feil og har brukt opp mye av sin forventede brukstid. Kledning bærer preg av slitasje. Det er observert åpninger i utvendig komplettering som øker risikoen for at mus kan komme inn. Eldre trevegger som her kan erfaringsmessig ha skjulte skader, spesielt over grunnmuren og under vinduer. Eksakt tilstand kan ikke sjekkes uten bygningsmessige inngrep. Lufting av kledningen er ikke iht. dagens anbefalte løsning, men heller ikke dårligere enn normal løsning ved bygningens byggeår. Tilstandsgrad gitt pga. nevnte forhold.

Det er observert åpninger i utvendig komplettering som øker risikoen for at mus kan komme inn.

Det bør gjennomføres utbedring eller utskifting av råteskadet kledning for å hindre videre forringelse og redusere risikoen for fukt- og råteskader i veggkonstruksjonen. Åpninger i utvendig komplettering bør tettes for å forhindre inntrenging av mus og andre skadedyr. Det anbefales å følge med på tilstanden, spesielt over grunnmur og under vinduer, da skjulte skader kan forekomme i eldre trekonstruksjoner. Konsekvensen av manglende tiltak er økt risiko for ytterligere skader på veggkonstruksjonen, inntrenging av skadedyr og behov for mer omfattende reparasjoner på sikt.

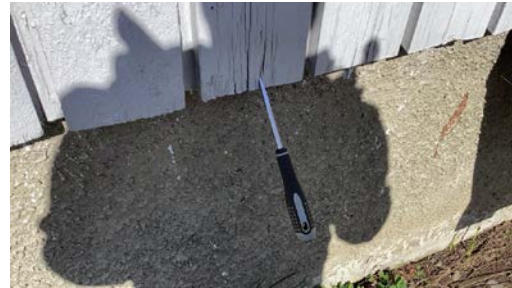
Spredt råteskader.

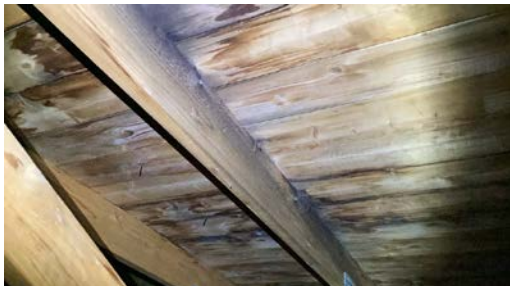
Avvik: Eksakt tilstand kan ikke sjekkes uten bygningsmessige inngrep. Tilgjengelige deler av takkonstruksjon er delvis inspisert fra luke og gangbart delvis gulv. Vepsebol registrert på loft. Det tas spesifikt forbehold om at deler av bygningsdelen er skjult, har en alder som øker sannsynligheten for skjulte feil og har brukt opp mye av sin forventede brukstid. Spor av mus registrert, ukjent omfang. Synlige fuktmerker. Det er usikkert om fuktmerker skyldes eldre eller nyere vanngjennomtrengning. Tilgjengelige merker var tørre på befaringen. Spiker stikker gjennom undertak enkelte steder. Tilstandsgrad gitt pga. nevnte forhold.

Misfarging på undertaksbord.

Det bør gjennomføres nærmere undersøkelser for å avklare årsak til fuktmerker og om det foreligger aktive lekkasjer, for å unngå risiko for råte- og fuktskader i takkonstruksjonen. Vepsebol og spor etter mus bør fjernes, og det bør vurderes tiltak for å hindre skadedyr, da dette kan medføre skade på konstruksjonen og redusert innneklima. Spiker som stikker gjennom undertaket bør utbedres for å redusere risiko for skade på undertak og eventuelle lekkasjer. Det tas forbehold om skjulte feil og begrenset inspeksjonsmulighet, noe som gir økt usikkerhet rundt konstruksjonens tilstand og mulig behov for fremtidige utbedringer.

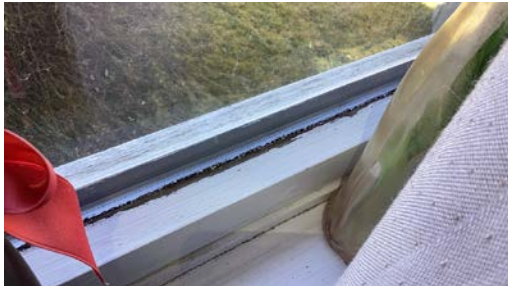
Avvik: Lav høyde mellom terreng og kjellervinduer. Kondensmerker på enkelte vinduer. Det ble ikke observert eller opplyst om punkterte isolerglass. Pga. temperatur og lysforhold kan dette være vanskelig å oppdage. Alder på vinduer tilsier at punktering kan forekomme selv om det ikke ble avdekket ved befaringen. Enkelte tettelister var harde/slitt. Enkelte vinduer bærer preg av slitasje. Tilstandsgrad gitt pga. nevnte forhold.

Kondensmerker.

Det bør gjennomføres vedlikehold og eventuelt utskifting av vinduer som er vanskelige å åpne/lukke, har slitte tettelister eller bærer preg av slitasje, for å sikre funksjonalitet og redusere risiko for trekk, varmetap og fuktskader. Lav høyde mellom terreng og kjellervinduer bør utbedres for å redusere risiko for fuktinntrengning. Kondensmerker på vinduer kan indikere dårlig ventilasjon eller begynnende punktering av isolerglass, og bør følges opp for å unngå ytterligere skader. Alder på vinduene tilsier økt risiko for punktering av isolerglass, selv om dette ikke ble observert ved befaringen.

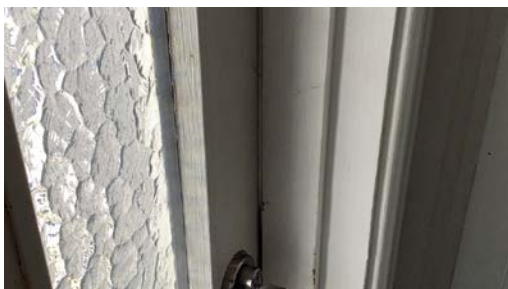
Avvik: Det er påvist dører som er vanskelig å åpne eller lukke. Det er påvist utetthet/åpning mellom dørblad og dørkarm. Dvs. at kald trekk kan oppstå. Bygningsdelen er gammel og det er kort forventet gjenværende brukstid. Tilstandsgrad gitt pga. nevnte forhold.

Utett mellom dørblad og karm.

Dører bør justeres eller utbedres for å sikre tetthet og funksjon, samt for å forhindre kald trekk og problemer med åpning/lukking. Dersom tiltak ikke utføres, kan det føre til varmetap, økte oppvarmingskostnader og redusert komfort. Eldre dører og isolerglass har også økt risiko for slitasje og skader, noe som kan medføre behov for utskifting på sikt.

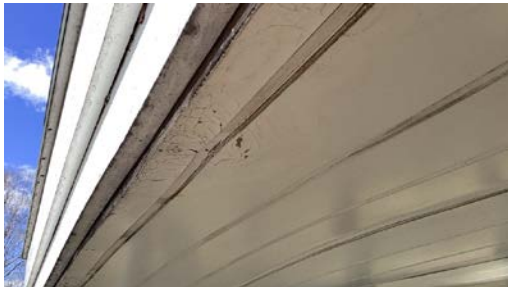
Avvik: Det tas spesifikt forbehold om at deler av bygningsdelen er skjult, har en alder som øker sannsynligheten for skjulte feil og har brukt opp mye av sin forventede brukstid. Flassing på overflate. Skjevheter registrert. Noe svipt i enkelte terrassebord.

Svelling på himlingsbord på overbygd det.

Det anbefales jevnlig ettersyn og nødvendig vedlikehold av terrassene for å avdekke og utbedre eventuelle skader, spesielt med tanke på alder, skjevheter, flassing og svikt i terrassebord. Manglende vedlikehold kan føre til økt risiko for fuktskader, råte og redusert levetid på konstruksjonen, samt fare for ytterligere setningsskader og svekket bæreevne.

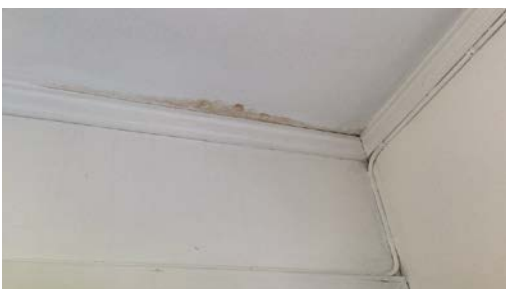
Avvik: Knirk i gulv flere steder. Fuktmerker observert i himling. Konstruksjon har ikke vært åpnet etter fuktinntrengning, dette anbefales. Tilstandsgrad gis pga. nevnte forhold.

Fuktmerker i himling på kjøkken.

Det anbefales å undersøke årsaken til knirk i gulv og utbedre dette for å unngå videre slitasje og redusert komfort. Fuktmerker i himling bør undersøkes nærmere, og konstruksjonen åpnes for å avdekke eventuelle skjulte fuktskader. Dette bør gjøres for å hindre utvikling av råte, mugg og ytterligere skade på bygningskonstruksjonen.

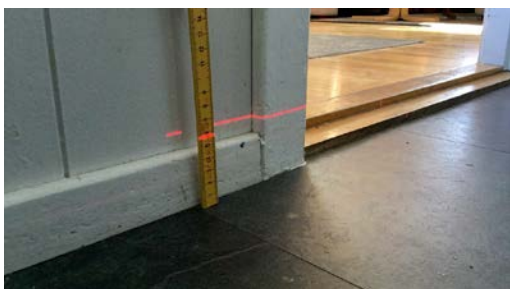
Avvik: Det er målt høydeforskjell på mellom 15-30 mm gjennom hele rommet. Tilstandsgrad 2 gis med bakgrunn i standardens krav til godkjente måleavvik. Skjevheter i etasjeskiller, dette er normalt byggeåret tatt i betraktning. Eksakt tilstand kan ikke sjekkes uten bygningsmessige inngrep. Det tas spesifikt forbehold om at deler av denne bygningsdelen er skjult, har en alder som øker sannsynligheten for skjulte feil og har brukt opp mye av sin forventede brukstid. Helningsavvik på 16 mm ble målt i stue. Tilstandsgrad gis pga. nevnte forhold.

Helningsavvik ble målt til 17 mm på kjøkken.

For å utbedre helningsavviket må etasjeskillet rettes opp, men dette vil sjelden være økonomisk rasjonelt som et enkeltstående tiltak i en bolig av denne typen. Dersom boligen en gang skal renoveres, kan slike tiltak vurderes. Konsekvensen av å ikke utbedre avviket er potensiell risiko for videre skjevheter eller følgeskader over tid.

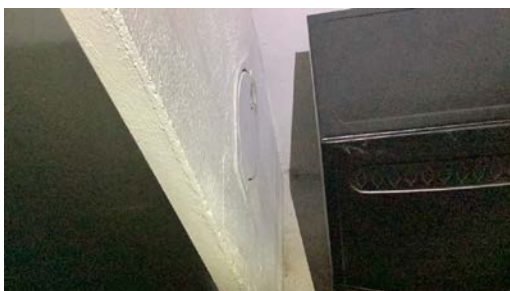
Feieluke på teknisk rom.

Ved etablering av ildsted bør det gjennomføres en kontroll av pipe og tilhørende forhold av fagkyndig. Dette er viktig for å avdekke eventuelle skjulte feil eller mangler, og for å sikre at krav til ildsted og skorstein overholdes. Manglende kontroll kan medføre økt risiko for brann eller andre skader på bygningen.

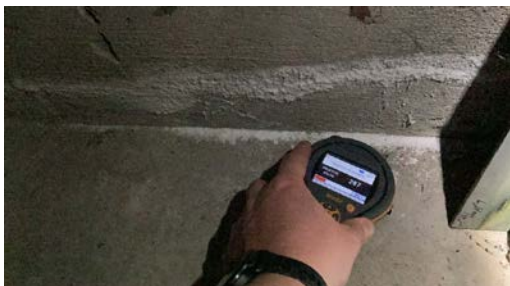
Avvik: Det er påvist indikasjoner på noe fuktgjennomtrenging i kjellergulv.

Påvist forhøyede fuktindikasjoner i overflater på betonggulv som er mer eller mindre vanlig på eldre gulv uten fuktsperre og samtidig kan ha en sammenheng med sviktende fuktsikring.

Det bør gjennomføres ytterligere undersøkelser og utbedringer for å avdekke omfanget av fuktskader og råte i utforede vegger. Tiltak for å forbedre fuktsikringen og fjerne eller utbedre skadede konstruksjoner bør utføres for å redusere risikoen for videre fuktskader, skjulte råteskader og redusert levetid på bygningsdelen. Manglende tiltak kan føre til økt skadeomfang, dårlig inn klima og kostbare reparasjoner på sikt. Det tas spesifikt forbehold om at kostnadsestimatet i denne rapporten kun er et estimat på hva en ytterligere kontroll kan koste. Det må påregnes høyere kostnader til evt. utbedringer.

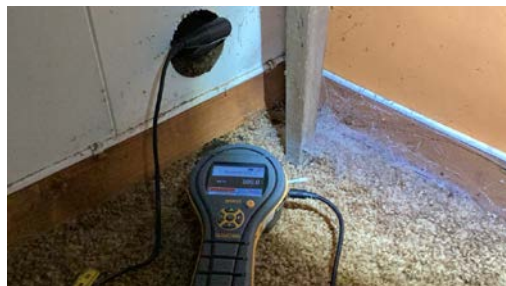
Det er påvist indikasjoner på noe fuktgjennomtrenging inn i kjellermur.

Fuktmåling ble foretatt, jeg målte skadelig fukt.

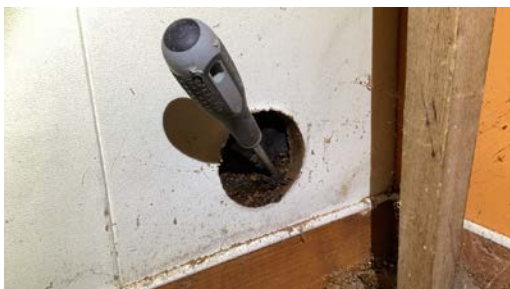
Utforede vegger og oppforede gulv under terreng slik som her regnes som risikokonstruksjoner, da erfaring viser at slike konstruksjoner ofte har høy skadefrekvens. Dette skyldes at fukt kan trenge inn i konstruksjonen, noe som kan føre til skjulte skader og redusert levetid. Det anbefales å være oppmerksom på mulige fuktproblemer og vurdere tiltak for å redusere risikoen. Fuktopptrekk via fundament og gulv må påregnes på eldre kjellere selv om fuktsikring utbedres. Påvist forhøyede fuktindikasjoner i overflater på betonggulv som er mer eller mindre vanlig på eldre gulv uten fuktsperre og samtidig kan ha en sammenheng med sviktende fuktsikring. Eksakt tilstand kan ikke sjekkes uten bygningsmessige inngrep. Det tas spesifikt forbehold om at deler av bygningsdelen er skjult, har en alder som øker sannsynligheten for skjulte feil og har brukt opp mye av sin forventede brukstid. Hulltaking er utført for å tilfredsstillende forskrift. Råteskade i utforet vegg påvist ved hulltaking. Tilstandsgrad gitt pga. nevnte forhold.

Råteskader påvist ved hulltaking i bod mot nord/øst.

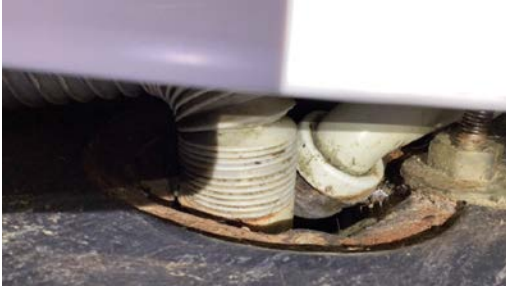
Med bakgrunn i at våtrommet er ca. 54 år, eldre våtrom erfaringsmessig er utsatt for lekkasjer og påviste avvik må våtrommet påregnes oppgradert. Det er blant annet avvik på membran, ventilasjon, overflater og fall. Tett dusjkabinett og åpent avløp er en forutsetning for våtrommets sikkerhet, da fritt vann på gulv/vegg må unngås. Bruk av dusjkabinett hindrer i stor grad direkte vannsprut på veggene/gulv. Ved bruk av dusjkabinett er veggene/gulv bak dusjkabinettet allikevel definert som våtsone, blant annet på grunn av rengjøring. Våtrommet er gitt en samlet vurdering på grunn av en tilstand som gjør at våtrommet ikke tåler dagens normale bruk. Forhold rundt overflater, gulv, sluk, membran/tettesjikt, sanitærutstyr og ventilasjon er allikevel vurdert slik det skal i forskriften, men under samme punkt. Tilstandsgrad gitt pga. nevnte forhold.

Rust i sluk.

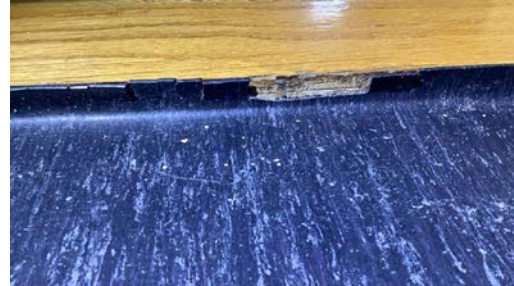
Ødlagt belegg ved dør.

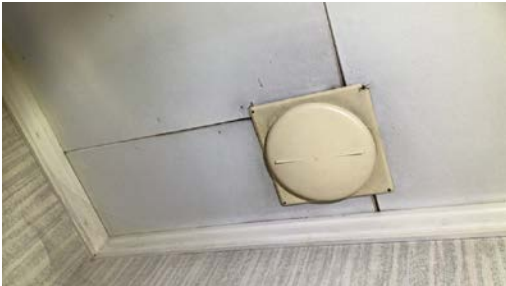
Fuktmerke i himling.

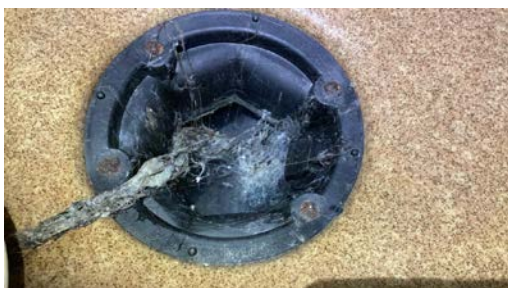
Sluk.

Våtrommet bør totalrenoveres for å oppfylle dagens krav til funksjon og sikkerhet. Dersom tiltak ikke gjennomføres, er det økt risiko for lekkasjer, fuktskader og redusert levetid på konstruksjonen, noe som kan medføre kostbare reparasjoner. Kostnadsestimatet er vurdert ut fra full oppussing av hele våtrommet.

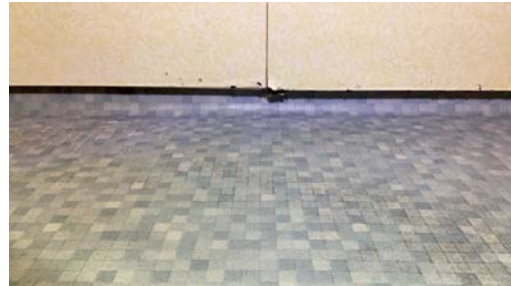
Fuktskader på plater.

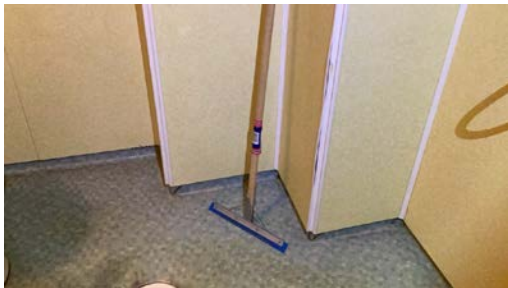
Fuktskader på plater.

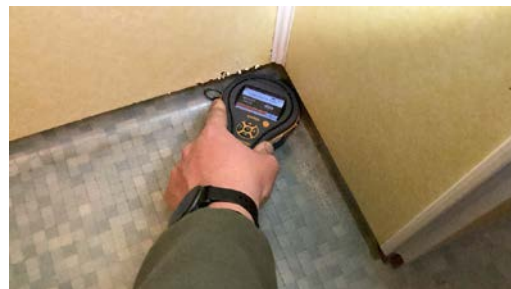
Ved bruk av fuktindikator registrerte jeg unormale verdier på utsatte steder.

TG2 er gitt fordi eier ikke har akseptert hulltaking i vegg bak våtsonen. Konsekvensen kan være at eventuelle skjulte skader eller lekkasjer ikke oppdages, noe som kan medføre økt risiko for fuktskader i konstruksjonen.

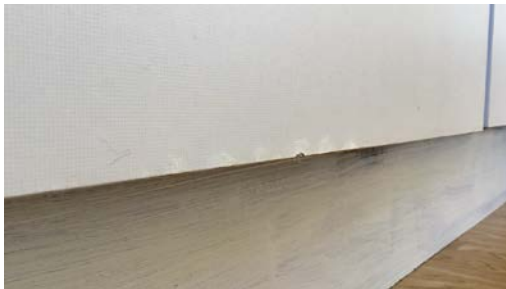
- Kjøkken - 1. ETASJE > STUE/KJØKKEN - Overflater og innredning  
Avvik: Det er påvist andre avvik:  
Svelling nederst på skapdør. Det var ikke mulig å inspisere bak eller under kjøkkeninnredning på beforingen. Det tas derfor spesifikt forbehold om eventuelle skjulte skader eller feil i dette området. Det tas spesifikt forbehold om at deler av bygningsdelen er skjult, har en alder som øker sannsynligheten for skjulte feil og har brukt opp mye av sin forventede brukstid. Tilstandsgrad gitt pga. nevnte forhold.

Svelling nederst på skapdør.

Skapdøren med svelling bør utbedres eller skiftes for å hindre videre skade. Det anbefales å foreta nærmere undersøkelser bak og under kjøkkeninnredningen for å avdekke eventuelle skjulte skader, da alder og utilgjengelighet øker risikoen for skjulte feil og følgeskader.

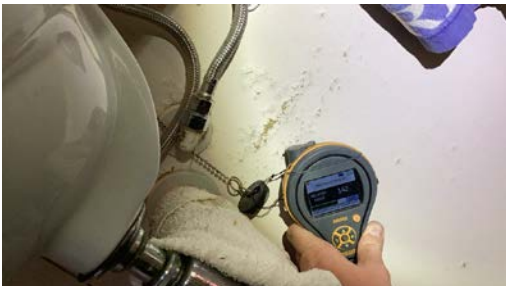
Svelling på veggplate, ved bruk av fuktindikator på utsatte steder registrerte jeg ingen unormale verdier.

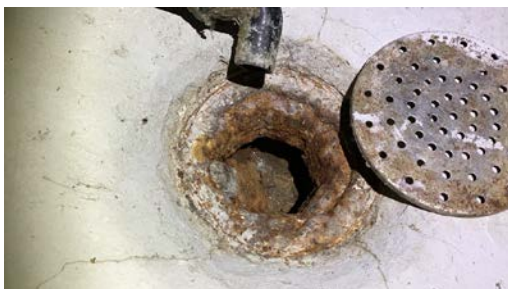
Avvik: Rust/tæring på støpejernsrør. Eldre rør kan være utsatt for rust/groing og gi redusert gjennomstrømning/risiko for lekkasjer. Alder er normalt i seg selv en vurderingskriterie hva angår slitastegrad. Det tas spesifikt forbehold om at deler av

Rust i sluk.

Jeg anbefaler kontroll av røropplegg utført av fagperson for å avdekke eventuelle skjulte skader eller lekkasjer. Dette bør gjøres for å unngå risiko for vannlekkasjer, redusert gjennomstrømning og følgeskader på bygningskonstruksjonen.

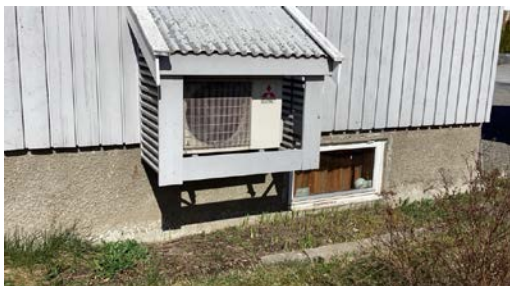
Avvik: Vann fra varmepumpe bør ledes vekk fra grunnmur. Begrenset oppvarmingsmulighet om strøm blir borte. Tilstandsgrad gitt pga. nevnte forhold.

Vann fra varmpumpe bør ledes vekk fra grunnmur.

Vann fra varmpumpen bør ledes bort fra grunnmuren for å unngå fuktskader på konstruksjonen. Begrenset oppvarmingsmulighet ved strømbrytning kan medføre redusert komfort og risiko for frostskafer. Alternative oppvarmingskilder bør vurderes for å redusere denne risikoen.

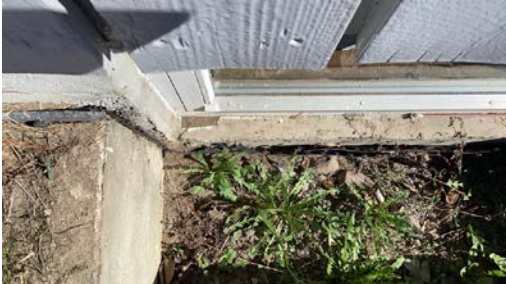
Avvik: Fuktsikring under terreng er nedgravd og ikke tilgjengelig for inspeksjon, tilstandsgrad er satt ut fra opplysninger om alder og synlige forhold. Fuktsikringen har begrenset restlevetid og det er indikasjoner på svikt, tiltak anbefales. Det tas spesifikt forbehold om at deler av bygningdelen er skjult, har en alder som øker sannsynligheten for skjulte feil og har brukt opp mye av sin forventede brukstid. Grunnmursplast mangler avslutningslist over terreng, dette må monteres slik at vann ikke renner ned på innside av grunnmursplast. Det gjøres oppmerksom på at etablering eller utbedring av fuktsikring ikke automatisk gjør at fukt forsvinner da det må påregnes kapillær sug fra grunnen. Forhøyede fuktverdier mot grunnen er registrert, se "rom under terreng". Tilstandsgrad gitt pga. nevnte forhold.

Grunnmursplast mangler avslutningslist.

Det bør gjennomføres tiltak for å utbedre fuktsikringen, inkludert montering av avslutningslist på grunnmursplast over terreng, for å hindre at vann renner ned bak plasten og inn i konstruksjonen. Manglende eller svekket fuktsikring medfører økt risiko for fuktskader, redusert brukstid på konstruksjonen og mulige skjulte skader, spesielt med tanke på bygningsdelens alder og utilgjengelighet for inspeksjon. Videre undersøkelser anbefales for å avdekke eventuelle skjulte feil, da forhøyede fuktverdier er registrert mot grunnen.

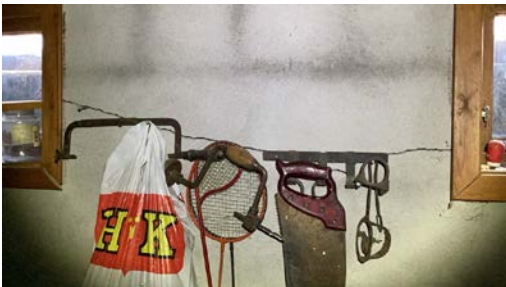
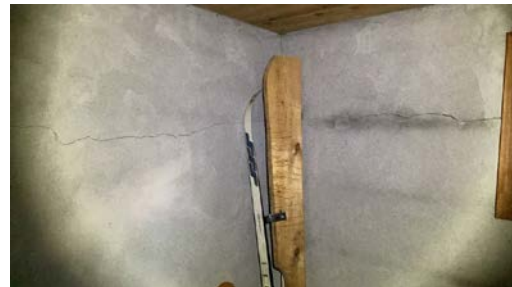
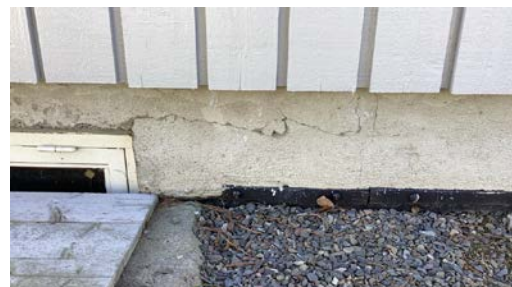
Avvik: Det er registrert horisontalriss som er symptom på jordtrykk. Riss og sprekker i gulv. Malingsflass, avskalling og saltutslag på vegg, dette indikerer fuktvandring i vegger. Det tas spesifikt forbehold om at deler av bygningdelen er skjult, har en alder som øker sannsynligheten for skjulte feil og har brukt opp mye av sin forventede brukstid. Sprekker/riss ble registrert på grunnmur. Tilstandsgrad gitt pga. nevnte forhold.

Selgers opplysning:  
Sprekk i mur har vært der siden vi bygde.

Riss og sprekker i gulv og grunnmur bør utbedres for å hindre videre skader og redusere risiko for fuktinntrengning og svekkelse av konstruksjonen. Malingsflass, avskalling og saltutslag på vegg indikerer fuktinntrengning, og det anbefales å undersøke årsaken nærmere samt utbedre skadene for å unngå ytterligere forringelse og potensiell skade på bygningsdelen. Det tas forbehold om skjulte feil grunnet alder og skjulte konstruksjoner, noe som øker risikoen for uoppdagede skader. Videre undersøkelser anbefales for å avdekke eventuelle skjulte forhold.

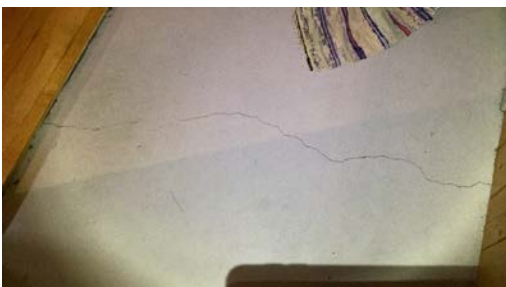
Riss/sprekker i gulv.
