# Tilstandsrapport

Boligbygg med flere boenheter

Grindalsvegen 15B , 2406 ELVERUM

Rapportdato: 19.10.2025

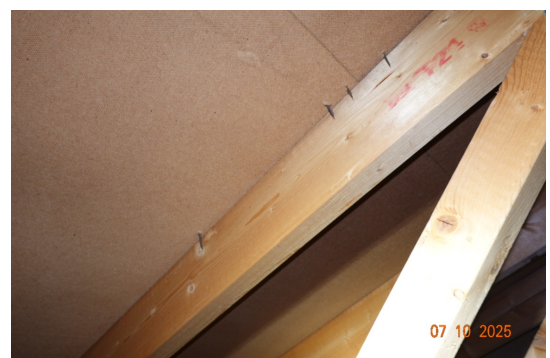
Enkelte fuktskjolder i undertak.

Synlige fuktskjolder på isolasjon på loft.

Det er påvist liten skade i underetaksplate.

Undertaksplate med skade bør skiftes.

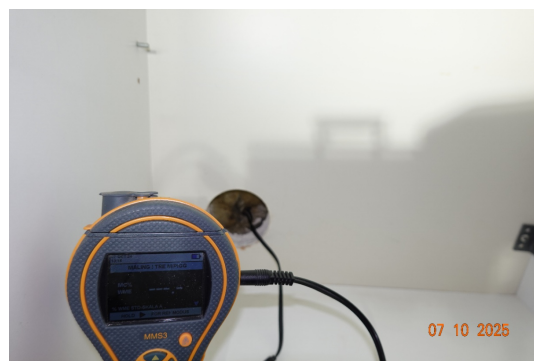
Hulltaking er foretatt nederst på delevegg mot våtsonen. Ved bruk av fuktmåler ble det ikke registrert unormale verdier.
