# Tilstandsrapport

2-roms leilighet i 1. etasje

Bjerget 1, 1530 MOSS

Befaringsdato: 21.10.2025

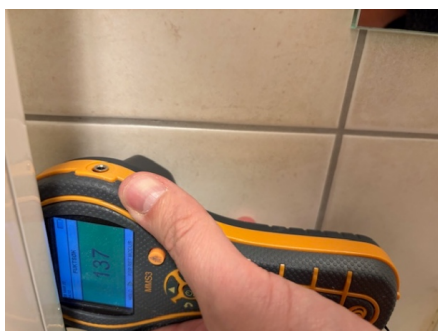
### Overflater Gulv

- Det er påvist at noen fliser har bom (hulrom under).
- Det er påvist sprekker i fliser.

- Skadet flis er i et område hvor den kun utgjør et estetisk avvik.
- Selv om bom eller hull lyd ikke alltid er et umiddelbart problem, bør det overvåkes nøye før eventuell utvikling i sprekker i flisfuger e.l. oppstår. Dette må en foreta tiltak for, for å begrense utviklingen.
