Tilstandsrapport

Boligbygg med flere boenheter
-

St. Hanshaugen 13 L, 2413 ELVERUM
-

Rapportdato: 01.09.2024

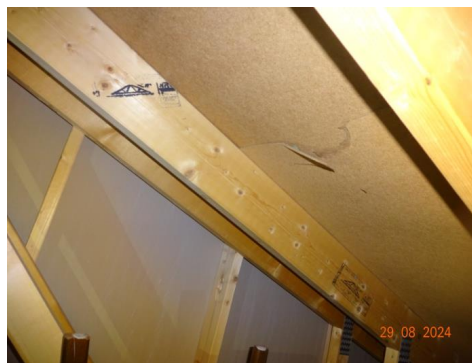
! TG 2 Takkonstruksjon/Loft

Det er påvist skade i undertaksplate.

- Det må foretas tiltak for å lukke avviket.

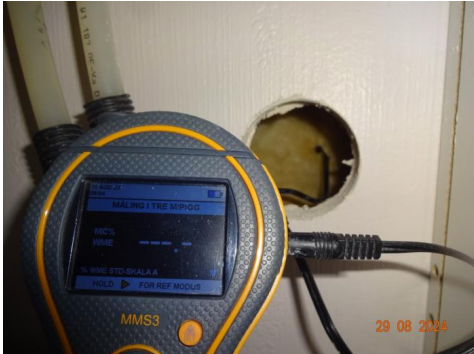
- Det er påvist at høydeforskjell fra topp slukrist til gulv/synlig topp membran ved dørterskel er mindre enn 25 mm.
- Det er påvist at noen fliser har bom (hulrom under).
- Det er påvist avvik i fallforhold til sluk i forhold til krav i forskrift på byggetidspunktet.

Sprekke i flis under tørketrommel er provisorisk tettet.
