# TILSTANDSRAPPORT

Carl Konows gate 36  
5162 LAKSEVÅG  
4601/157/22/34/0/0

20.11.2025

Befaring utført den 13.11.2025 av:

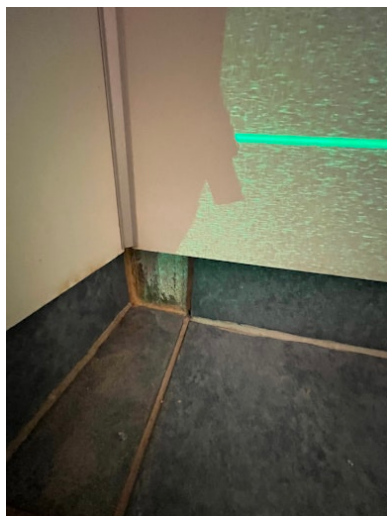
Slitte overflater, tiltak må påberegnes på sikt.

Mangler en sokkel flis under vask.

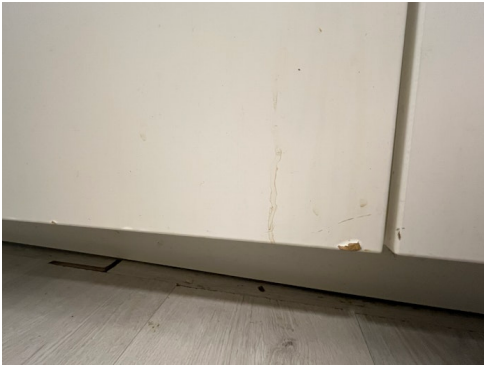
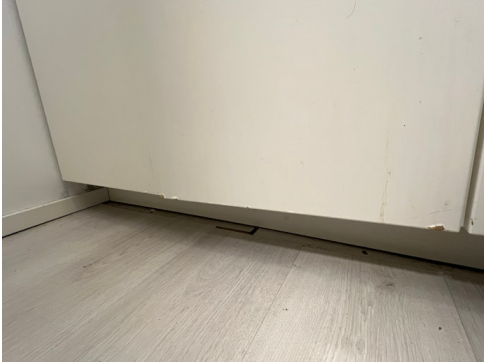
**Kjøkken:** Det registreres en noe slitasje på fronter. Ikke tilfredstillende utblåsning fra ventilator. Det mangler taklist, stor slitasje på gulv.

Noe merker/skader i skapdør under vask.

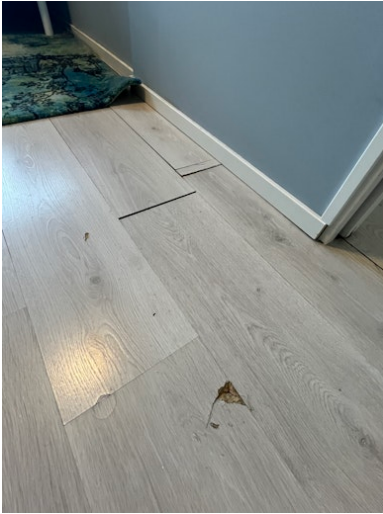
Store skader og glipper i laminat

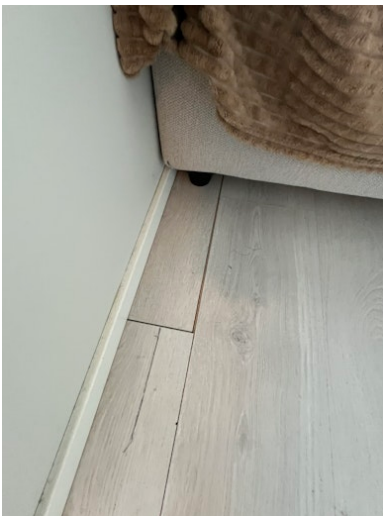
store glipper i laminat

Overflater ble visuelt kontrollert. Det er registrert høy slitasje og stedvis noen merker/hakk/skader på gulv, men ikke forhold som vurderes å kreve strakstiltak. Vegger og himling fremstår i grei stand.
