TILSTANDSRAPPORT

Fritidsbolig

Steinsarmen 6

21.08.2024

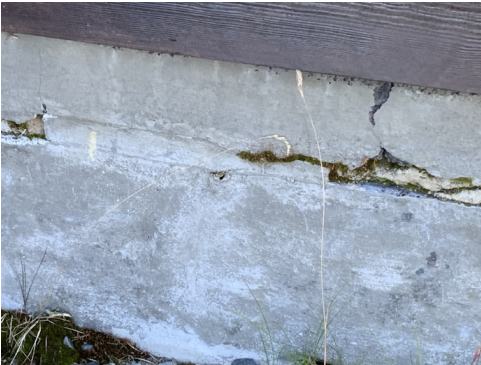
Det øverste laget av stripefundamentet på vest og sørside er frostskaadet, og murverket har også vertikale sprekker.

Det registreres skader som følge av jordtrykk/tele noe som vurderes å ha svekket den konstruksjonsmessige bæreevnen. Straktiltak for å sikre konstruksjonen må påregnes.

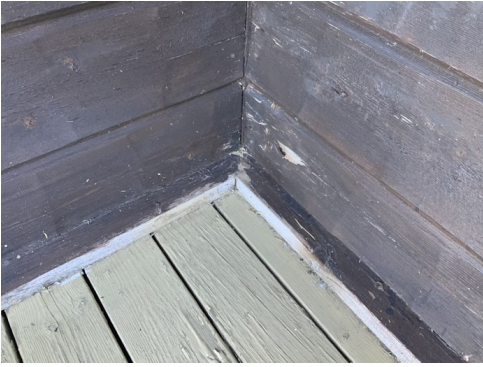
Ved visuell kontroll, kombinert med stikktagninger i kledningen fra bakkenivå registreres sprekker og slitte overflater, spesielt på værsiden. Som følge av dette må utvendige fasader påregnes noe hyppigere vedlikeholdsintervall i tiden som kommer.

Det er noe råteskader på trepanel

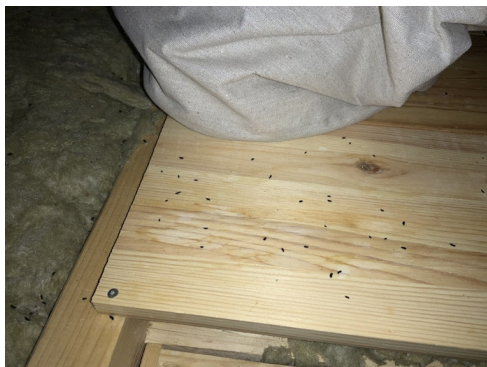
Etasjeskiller er isolert og luftet via hyllebord. Det er registrert symptomer på aktivitet fra skadedyr.

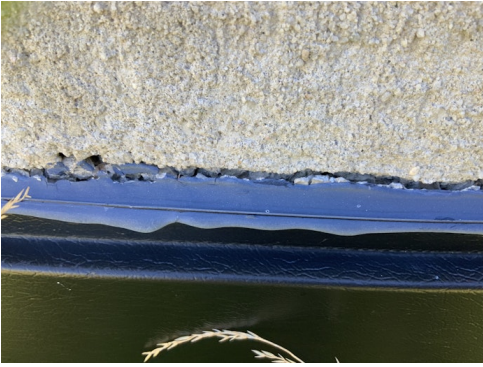
Det registreres silikonskjikt rundt skorsteinsbeslag på pipe er revet av.
Halvparten av forventet brukstid er oppbrukt på taktekkingen.
Det er avdekket vesentlige råtne skader på vindskier, tiltak må påregnes.

Silikonfuger ødelagt

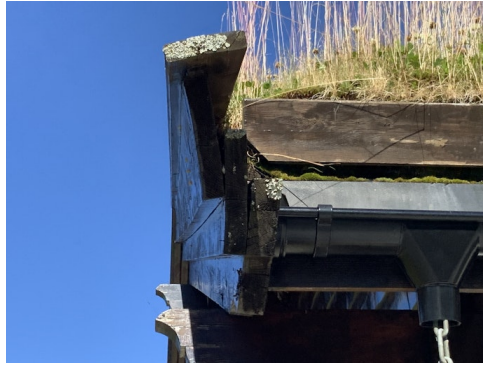
Vindskier råtne

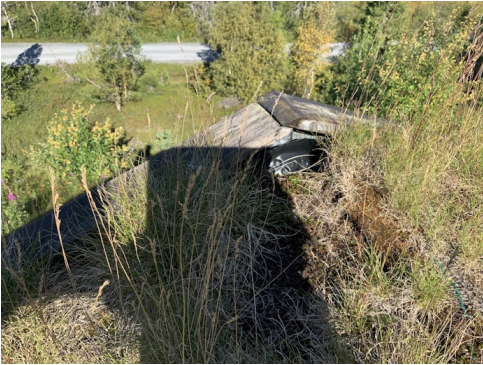
Mangler torvdekke

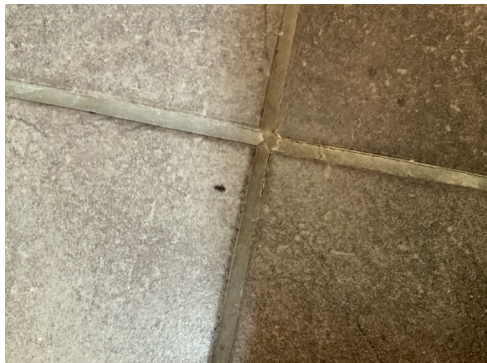
Fugen på gulvflisene har sprekker

Noe riss i flisfuger ble avdekket på befaringsdagen.

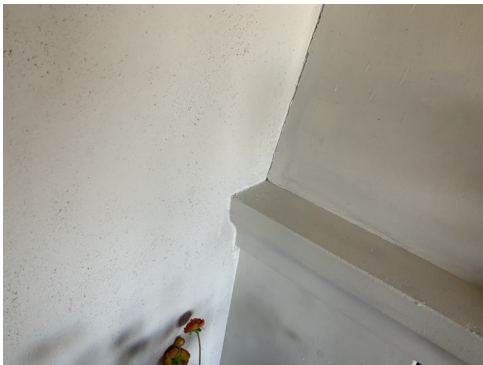
Avstand til brennbare konstruksjoner i rom er ivarettatt og det er ikke registrert skader eller sprekker på piper, men det er spenningsprekker mellom brannvern veggen og peiselementer. Sotluken er i badestue, peisen bør rengjøres med skorsteinsfeieing.

Spenningsprekker

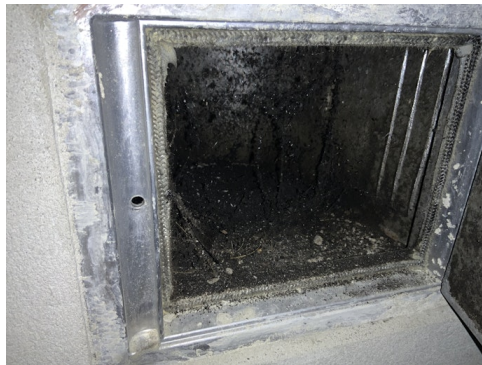
Bør rengjøres

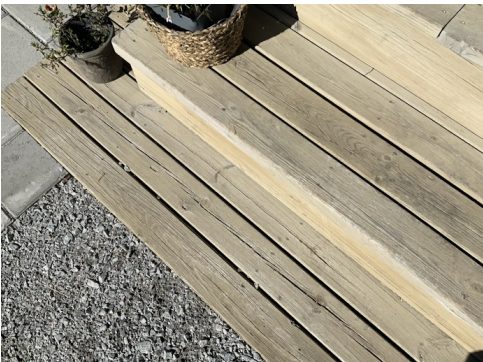
Små skader eller slitasje på overflate trappeløp.

Vedlikeholdsarbeid på skadet terrassebord anbefales.

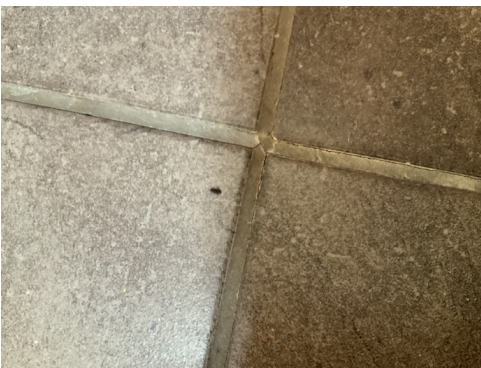
Flisfugene på badet er sprukket

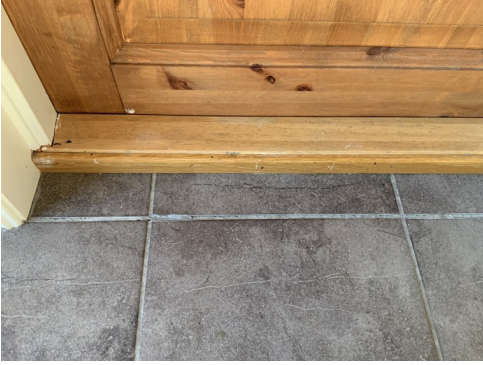
Flise i gang er løst og fugene er sprukket.

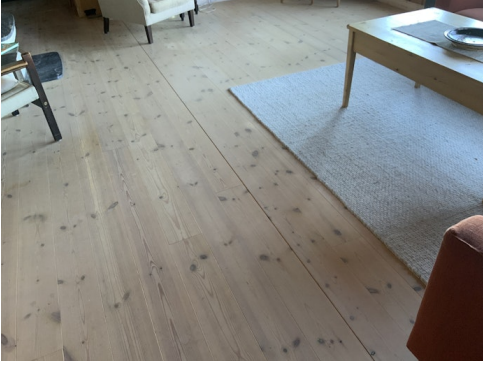
En langsgående fuge i parkettgulvet i stuen er utvidet seg.

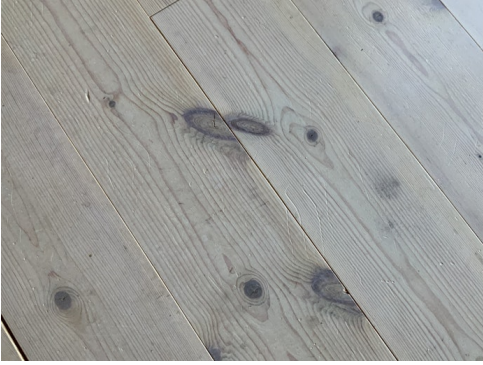
Tregulvet har sterke tegn på slitasje

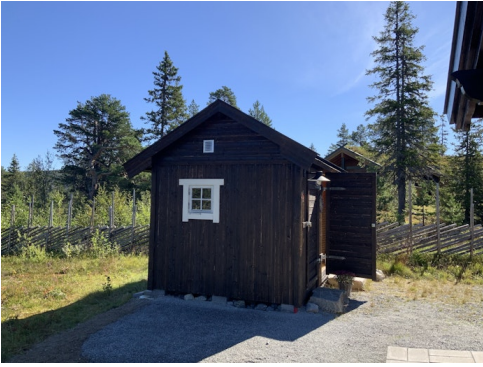
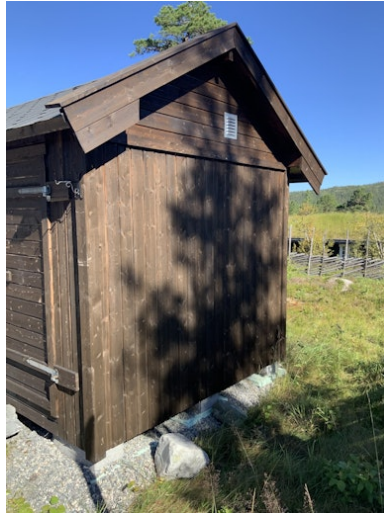
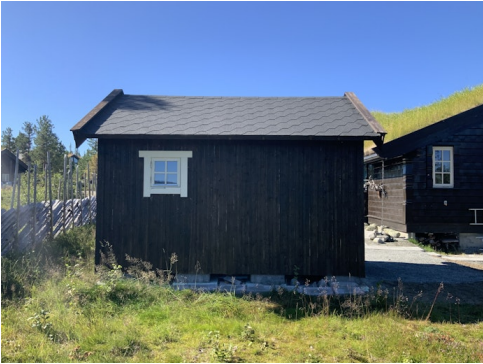
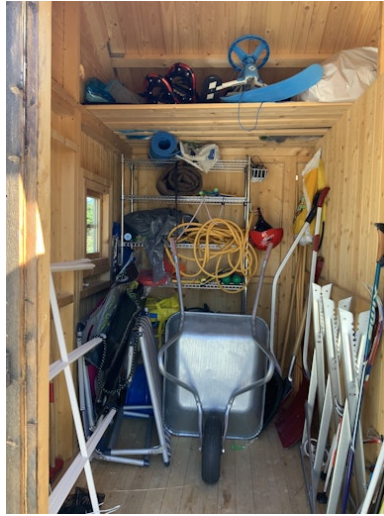
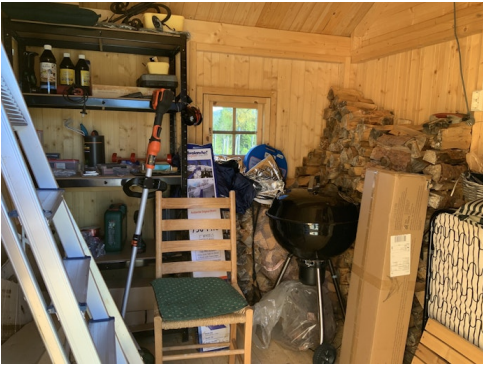
Ved visuell kontroll kombinert med stikkprøver i kledningen på tilfeldig valgte områder. I den forbindelse registreres det ingen sopp eller råteskader i forbindelse med fasadene. Kledningen er i god stand.

Takrenner og nedløp mangler generelt. Jeg anbefaler å montere takrenner med nedløp.
