# Tilstandsrapport

Enebolig

Vardefoten 21, 2020 SKEDSMOKORSET

Befaringsdato: 24.10.2024

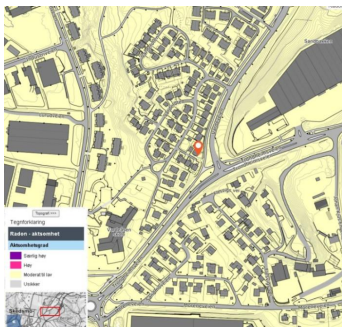
#### Vurdering av avvik:

- Det bør gjennomføres radonmålinger.

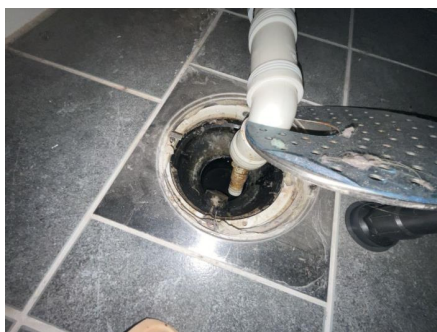
## 2, ETASJE > BAD

Rommet har mer enn halvparten av forventet brukstid oppnådd. Rommet må brukes med forsiktighet og det må følges med på konstruksjonene da risikoen for skader er stor.

Det er ikke registrert avvik utover elde og normal bruksslitasje. Siden våtrommet fungerer i dag er det ikke behov for strakstiltak. Men ut fra alder kan plutselig skader oppstå, det anbefales å følge med og bruke rommet med forsiktighet. Oppgraderinger bør etter hvert påregnes. Rommet kan ha mange bruksår igjen, dette avhenger av bruken.

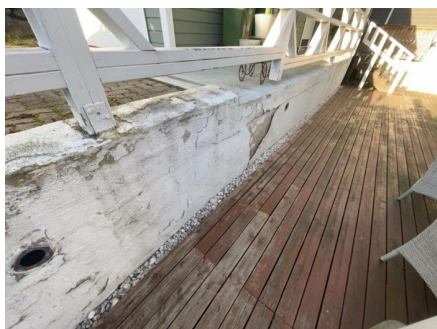
Det er noe flassing og saltutslag. Halvparten av forventet brukstid for støttemuren er oppnådd, sprekker og skjevheter har oppstått. Muren er sannsynlig en ikke frostsikker konstruksjon.

Ingen umiddelbare tiltak ansees som nødvendig, men det anbefales å følge med videre utvikling.
