# Tilstandsrapport

Enebolig

Ringgata 77 , 1723 SARPSBORG

Befaringsdato: 20.02.2026

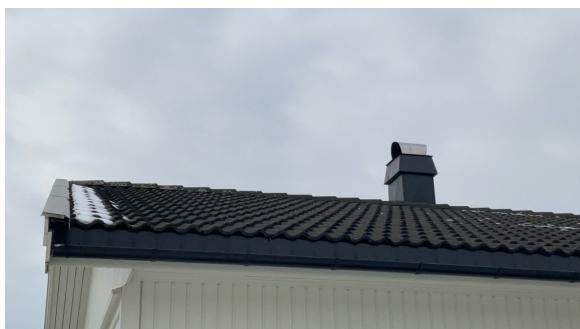
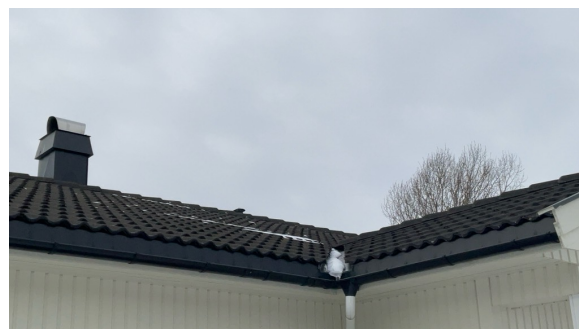
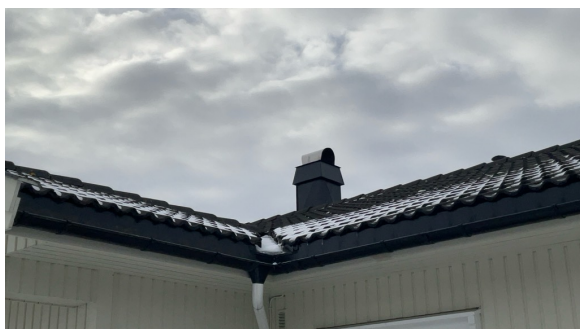
Manglende eller utilstrekkelig bortledning av vann fra taknedløp kan føre til økt fuktbelastning mot grunnmur og fundament. Over tid kan dette medføre fuktinntrengning i konstruksjonen, redusert levetid på grunnmur og økt risiko for fuktskader i kjeller.

Manglende snøfangere medfører risiko for ukontrollert nedfall av snø og is fra taket til steder hvor personer og husdyr kan oppholde seg. Det bør vurderes å montere snøfangere for å hindre risiko for snøras som kan medføre skade.

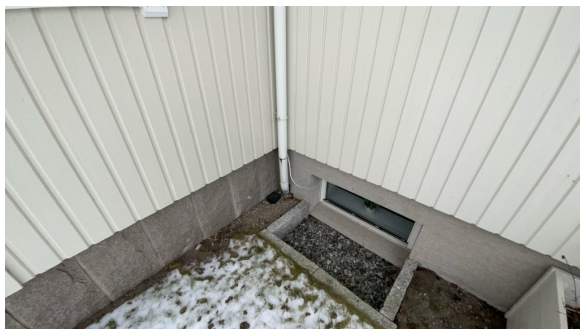
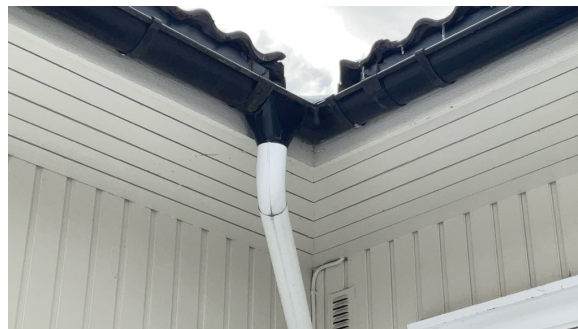
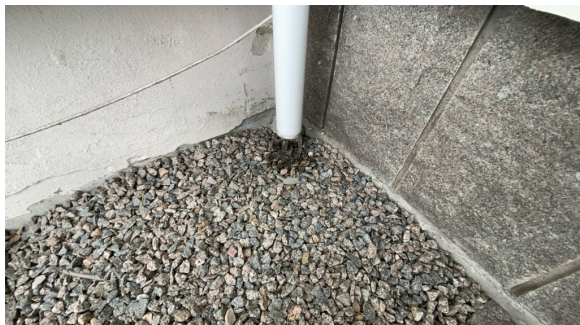
Veggene har bindingsverkskonstruksjon fra byggeår. Fasade/kledning har stående bordkledning.

- Det bør foretas tiltak for å bedre lufting av kledningen.
  - Uten tilstrekkelig lufting bak bordkledningen kan fuktighet som trenger inn bak bordene eller gjennom veggene innenfra ikke tørke opp. Dette skaper ideelle forhold for råtesopp og muggvekst.
- Utføre lokale tiltak/vedlikehold. Etterslep av vedlikehold vil redusere levetiden på bordkledningen.

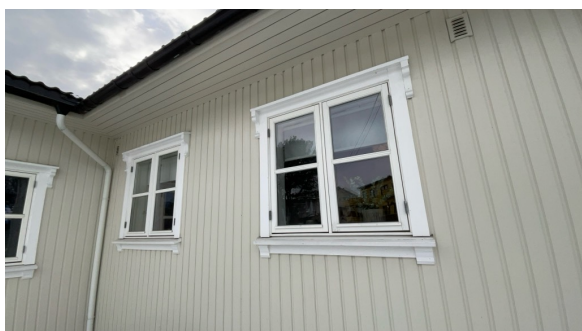
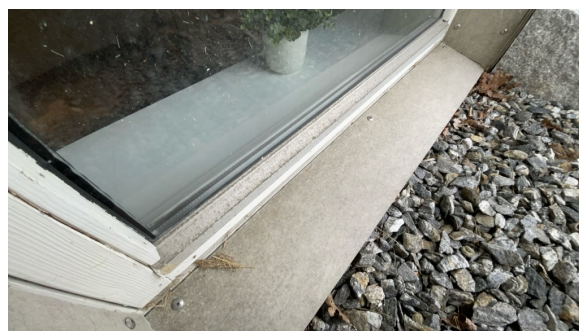
Manglende terskelbeslag øker risikoen for fuktinntrengning til innenforliggende konstruksjoner.

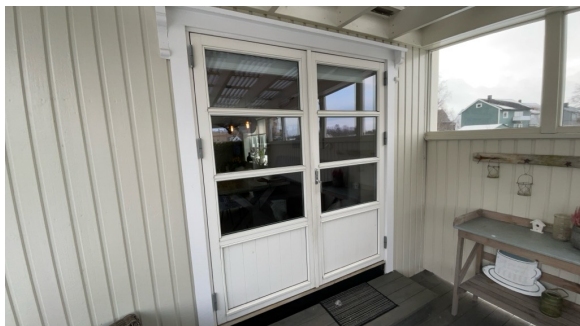
Fra stuen og det ene soverommet er det utgang til en delvis overbygd terrasse i trekonstruksjoner. På terrassen er det etablert boblebadekar (ikke tilstandsvurdert).

- Det bør foretas nærmere undersøkelser av balkong/terrasser når den er snøfri.

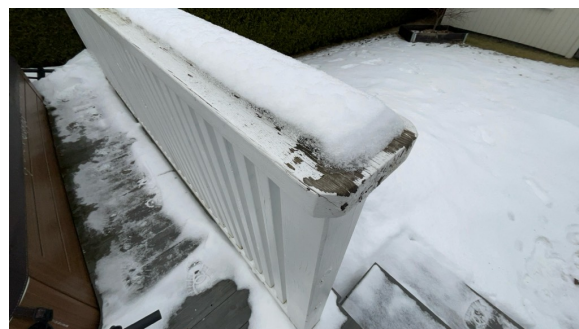
Vedlikeholdsetterslep rekkverk.

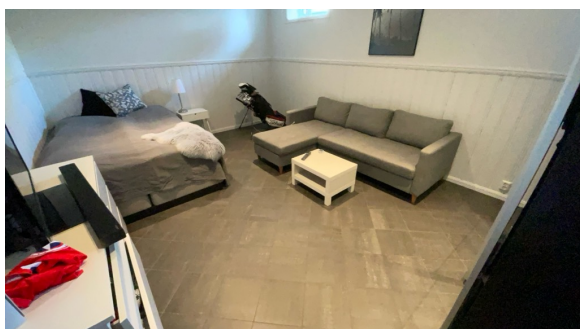
- Målt høydeforskjell på mellom 10 - 20 mm innenfor en lengde på 2 meter. Tilstandsgrad 2 gis med bakgrunn i standardens krav til godkjente måleavvik.
- Målt høydeforskjell på over 30 mm gjennom hele rommet. Tilstandsgrad 3 gis med bakgrunn i standardens krav til godkjente måleavvik.

Kostnadsestimatet er kun satt for den lokale utbedringen av TG3 avviket, ikke eventuelle følge tiltak som kan følge med og heller ikke eventuelle andre TG2 avvik som er nevnt under denne konstruksjonen.

**Kostnadsestimat: 100 000 - 200 000**

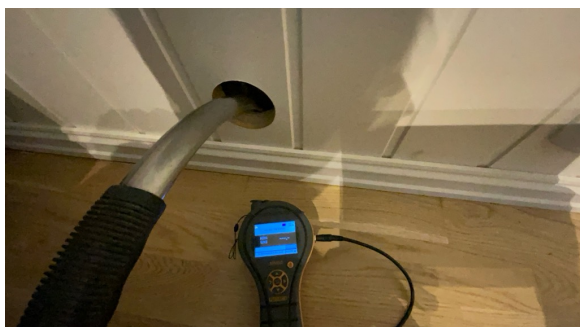
Måling fra inspeksjonsluke i trapperom

Utforede vegger og oppforet gulv i trekonstruksjon i rom under terreng er en risikokonstruksjon med hensyn til fuktskader. Det ble ikke indikert noen unormale høye fuktverdier i bunnsvill ved befaringen.

Det registreres bruk av diffusjon sperre på den varme siden i de utforede veggkonstruksjonene. Sintef Byggforsk anbefaler i dag å ikke benytte diffusjonssperre i utforede veggkonstruksjoner i rom under terreng, da det kan medføre magasinering av fukt i konstruksjonen.

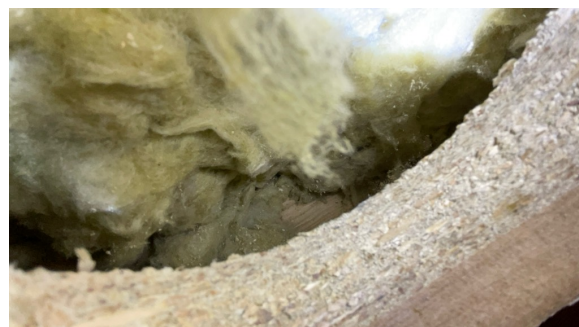
Måling med pigg i hulltaking i hybelen

Bildet er tatt i hulltakingen i hybelen.

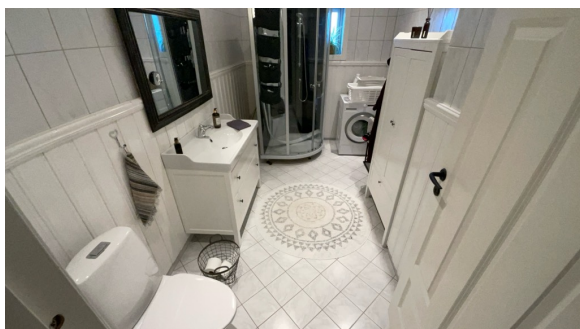
- Det er vindu/dør med ikke fuktbestandige materialer i våtsonen (ved vask, dusj, badekar, osv.), løsningen eller byggematerialet er uegnet.
- Det er uegnede materialer i våtsoner.

- Uegnete materialer må fuktbeskyttes/utskiftes.
- Uten membran/tettesjikt er det høy risiko for at vann trenger gjennom konstruksjonene og kan medføre fuktskader.

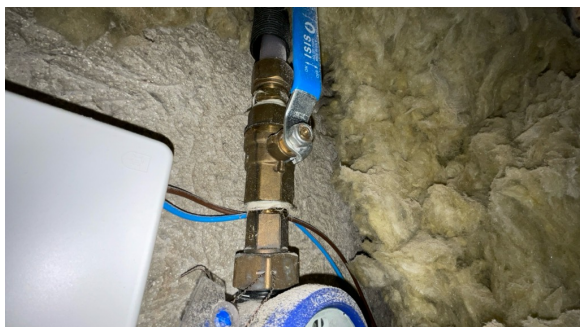
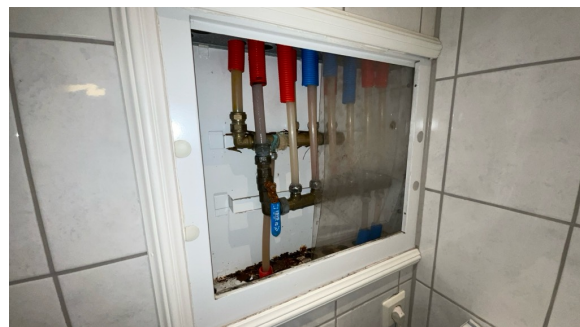
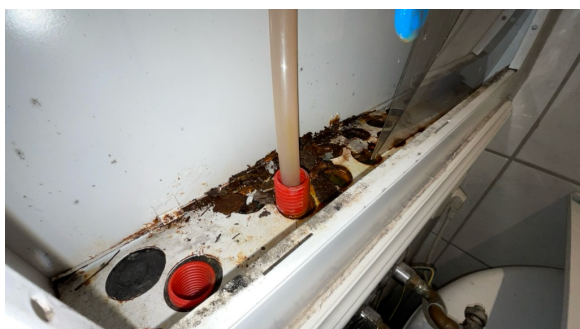
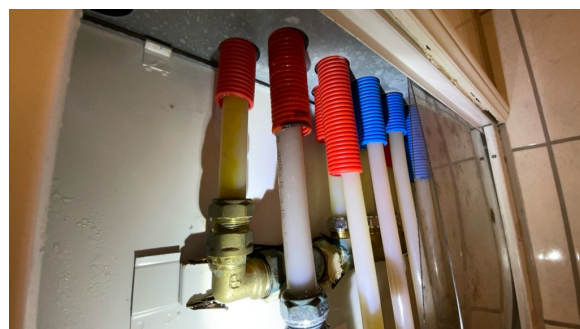
- Det er påvist at eventuelt lekkasjevann fra rør i rør system ikke ledes til sluk eller annen kompenserende løsning.
- Mer enn halvparten av forventet brukstid er passert på innvendige vannledninger.

Ved befaringen ble det observert vann/kondens i vannfordelerskapet, og noe rustdannelse. Eier har i etterkant av befaringsengasjert rørlegger firma for å utbedre årsaken. I følge opplysninger eier fikk av rørlegger skyldtes forholdet kondensering. Rørlegger skiftet hovedkranen og isolerte rørene i skapet.

- I forbindelse med oppgradering av våtrom vil det være naturlig med utskiftning av rør.

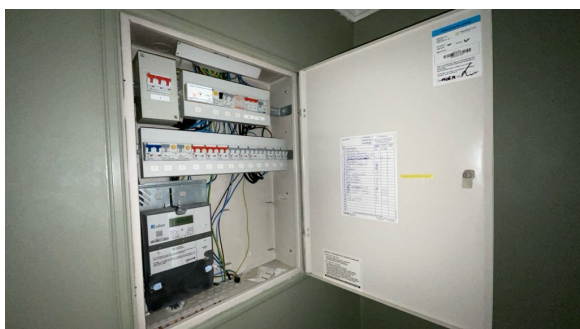
Sikringsskap hoveddel

**Det er ikke foretatt kontroll av det elektriske anlegget i løpet av de siste 5 årene. Det anbefales en gjennomgang av en registrert elektroinstallasjonsvirksomhet.**

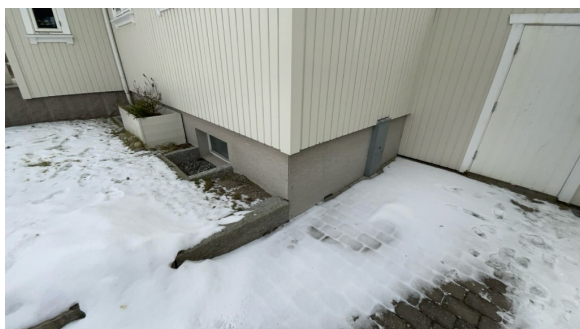
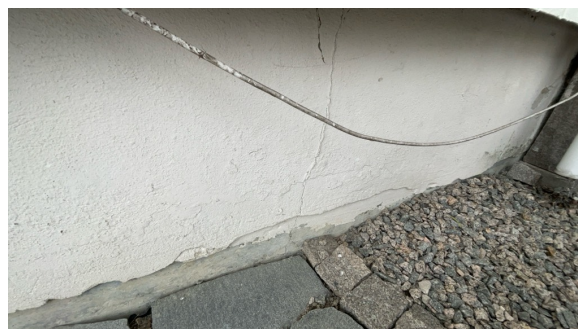
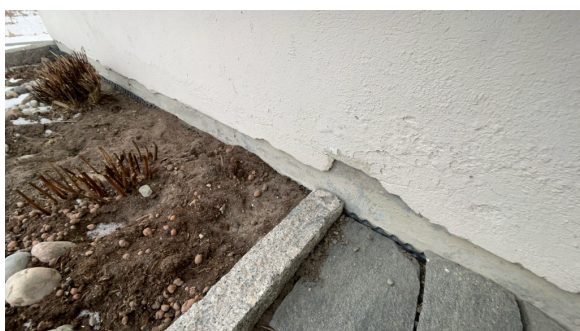
- Tomten er snødekt og derfor ikke nærmere vurdert.
- Det er avvik:

Manglende fall fra grunnmuren øker risikoen for fuktinntrenging og belastning på dreneringssystemet, samt risiko for skader på konstruksjonen over tid. Det anbefales å foreta terrengjusteringer slik at det etableres tilfredsstillende fall (1:50) minimum 3 meter ut fra grunnmur i samsvar med SINTEF Byggforsk sine anbefalinger.

**Kostnadsestimat: 20 000 - 100 000**

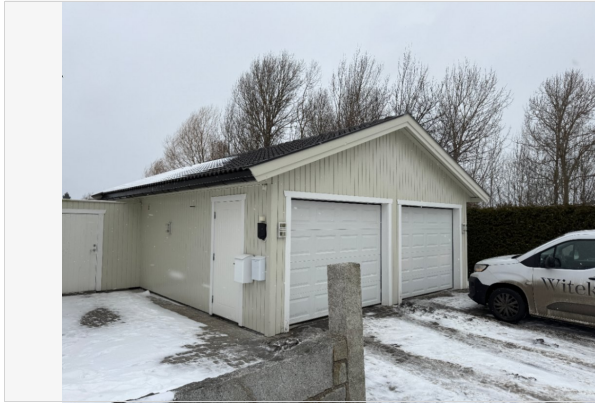
Det observeres at himlingspanelet stedvis buler/deformeres. Forholdet vurderes å ha sammenheng med tidvis høy fuktbelastning i garasjen.
