# Tilstandsrapport

Fritidsbolig

Brattsbergkroken 24, 3750 DRANGEDAL

Befaringsdato: 25.06.2025

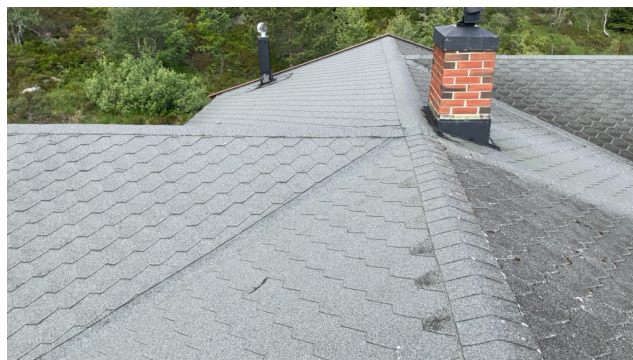
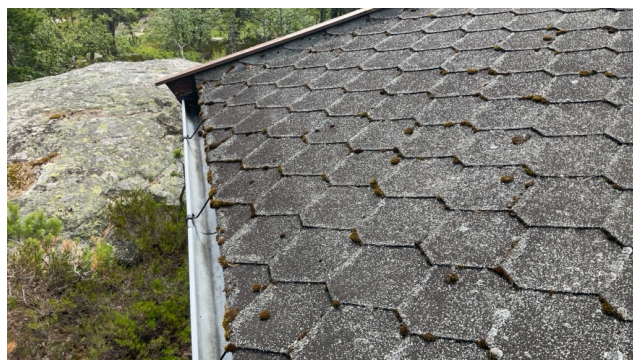
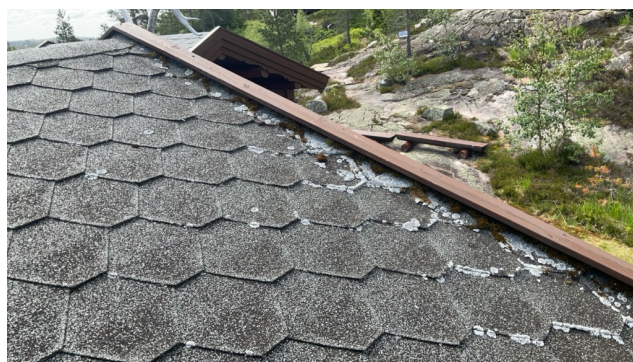
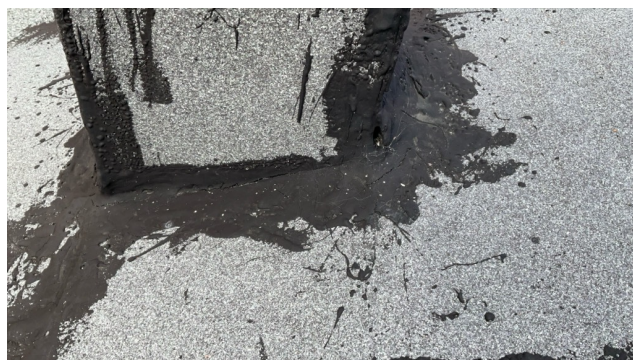
Det har vært en liten lekkasje rundt luftepipe på formullingstoalett. Bemerkning også på noe spredt mosevekst.

- Tidspunkt for utskiftning av takteking nærmer seg.

- Overvåk tilstanden jevnlig. For å få tilstandsgrad 0 eller 1 må tekkingen skiftes ut, men tidspunktet for når dette er nødvendig er vanskelig å si noe om.
- Andre tiltak:

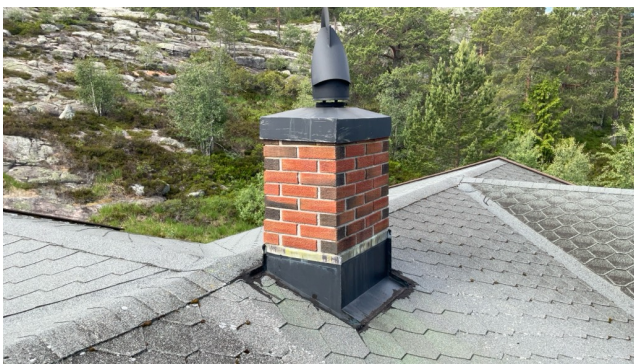
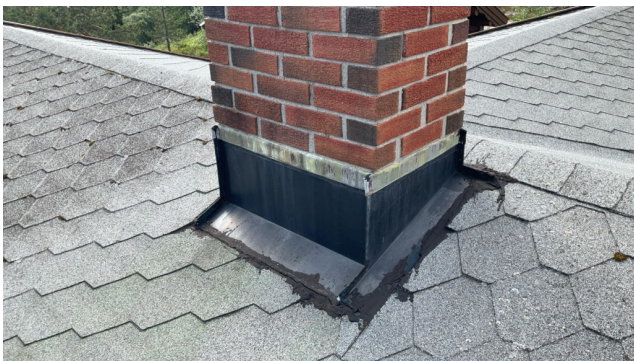
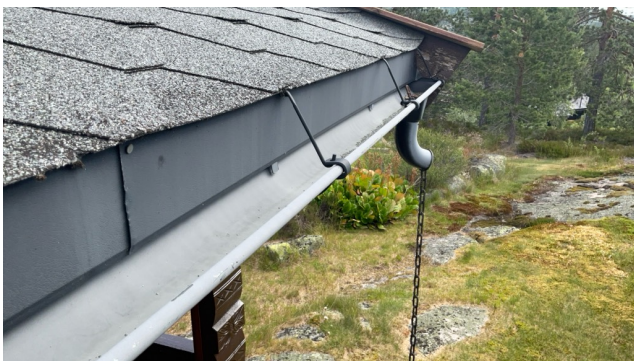
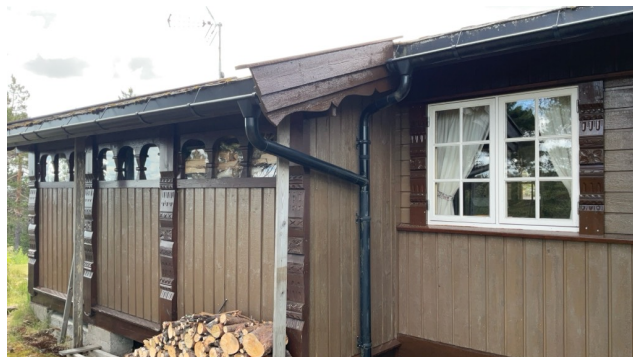
### Nedløp og beslag

Det har vært en liten lekkasje rundt luftepipe på formullingstolett.

- Det er påvist avvik i beslagløsninger.

- Påviste skader må utbedres.

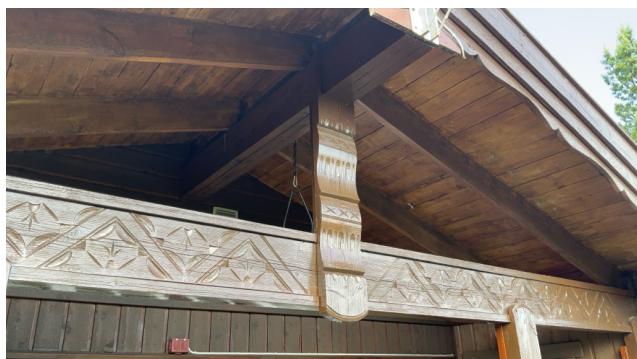
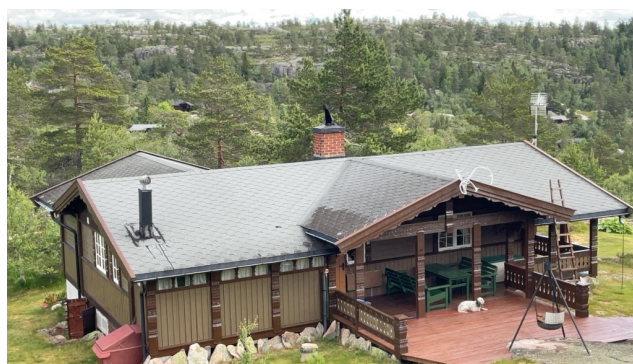
## ! TG 2 Takkonstruksjon/Loft

Takkonstruksjonen er saltak med arker, oppbygd med sperrer som ligger an på yttervegger, innvendige berepunkt og åser/dragere av tre. Synlig luftespalter opp i gesimsen. Skråhimlingen er en lukket lukket konstruksjon og har derfor ingen inspeksjonsmulighet. Visuelt observert/registrert fra underside ble ingen synlige feil/mangler observert/registrert, med unntak av merker etter fukt under luftepipe på toalett. (se under toalettrom)

- Det er påvist avvik rundt gjennomføringer i takflaten.
- Det er påvist fuktskjolder/skader i takkonstruksjonen.

- Det må gjøres nærmere undersøkelser.

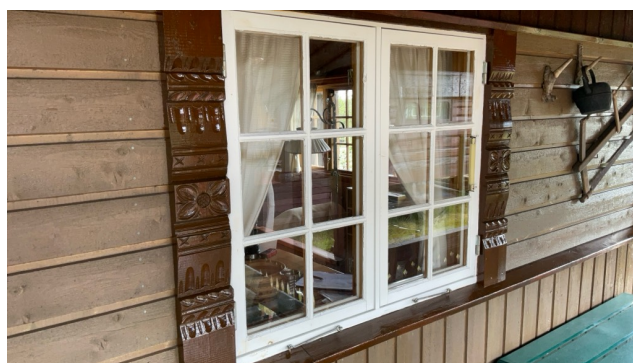
## ! TG 2 Vinduer

Bygningen har trevinduer med koblet glass med utvendige sprosser og hantdrev med enkle glass på utvendig bod, vf og toalettrom. Vinduene er generelt i god stand og godt vedlikeholdt.

- Kondensering på enkelte glass har medført fuktskader i treverk som kan medføre utskiftingsbehov av enkelte vinduer.

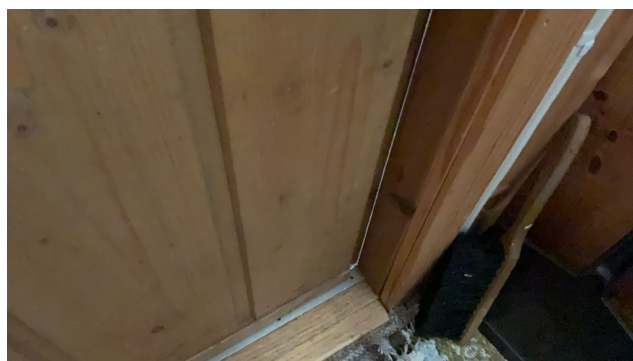
## ! TG 2 Dører

Dører i tre.  
Inngangsdør med vindu og tette boddør. Det er også en lav plassbygd dobbel dør til oppbevaringsplass under hytte.  
Bemerkning på inngangsdør som gliper litt mellom dørblad og karm.  
Dørene er generelt i god stand.

- Dører må justeres.

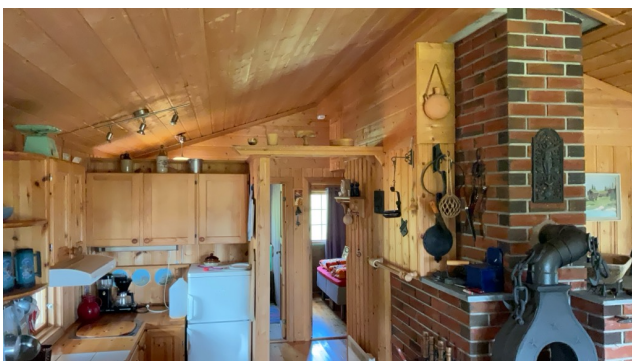
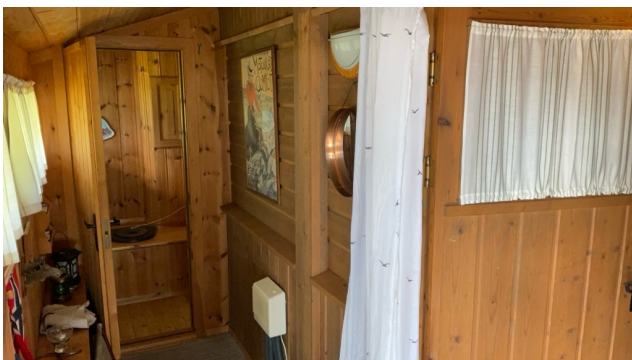
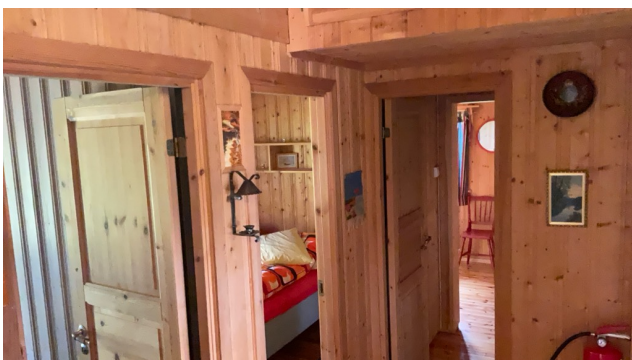
Fuktmålinger med protimeter på bjelkelag under hytte ga et utslag på 14 - 15 MC%. (MC% = vektprosent) denne bør være under 18 MC%.

Det er målt med laser, og det er skjevheter med konstruksjonsmessige negative avvik (25 mm) på gulvet ved dør fra vindfang og inn i gang. De andre gulv er generelt i bra stand ihht. krav om rettet. Bemerkning også på stubbelofts plater av eternitt.

- Det er målt høydeforskjell på mellom 15-30 mm gjennom hele rommet. Tilstandsgrad 2 gis med bakgrunn i standardens krav til godkjente måleavvik.
- Målt høydeforskjell på mellom 10 - 20 mm innenfor en lengde på 2 meter. Tilstandsgrad 2 gis med bakgrunn i standardens krav til godkjente måleavvik.
- Det er påvist andre avvik:

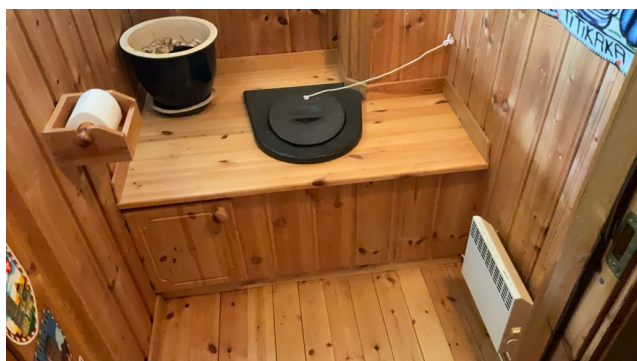
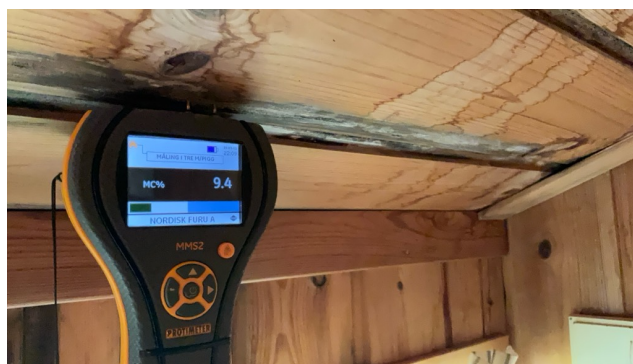
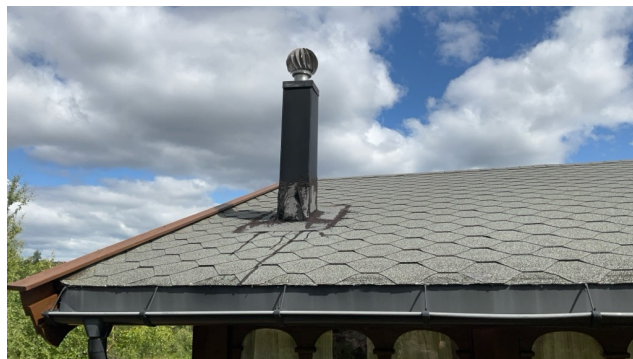
### ETASJE > TOALETTROM

Toalett er et formullingstoalett med kammer i glassfiber og lufting over tak. Det er tilgang til tømning av tanken på utside av vegg. Det er lakkert furugulv og panel på vegger og tak. Bemerkning på merker etter fukt/fuktskjolder i tak på nedre side av luftehatt, antatt etter gammel lekkasje rundt/ved luftehatt. Måling med protimeter gav ikke utslag på fukt på beforing.

- Det er mulig fuktskade i konstruksjonen.

Antatt gammel lekkasje rundt/ved luftehatt.

- Konstruksjonen fungerer med dagens tilstand.

Antatt tett nå, men bør sjekkes nærmere.
