# Tilstandsrapport

Enebolig

Børkevegen 55 A, 2385 BRUMUNDDAL

Befaringsdato: 31.03.2025

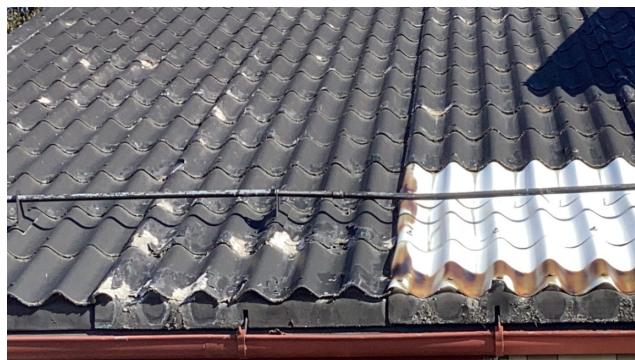
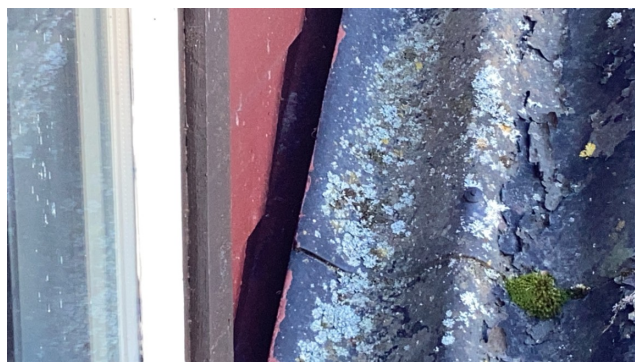
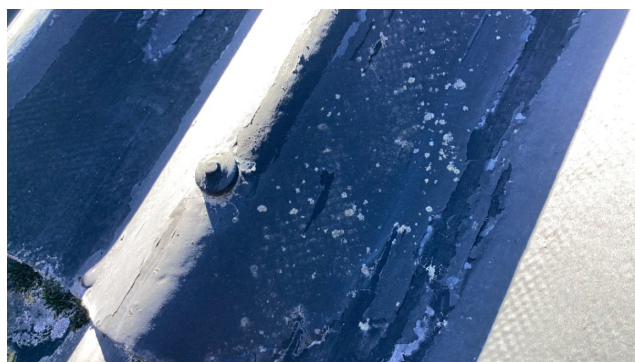
- Mer enn halvparten av forventet brukstid er passert på taktekingen.
- Mer enn halvparten av forventet brukstid er passert på undertak.
- Det er avvik:

Taket er tidligere provisorisk reparert.  
Forvittringer i platene.  
Observerte åpninger i platene rundt spiker.  
Skader i vindskier.

Taktekingen er eldre enn normal levetid og har betydelige skader.  
Må påregne nyetablering i nær fremtid.  
Eternitt er asbestholdig, saneres etter egne forskrifter.

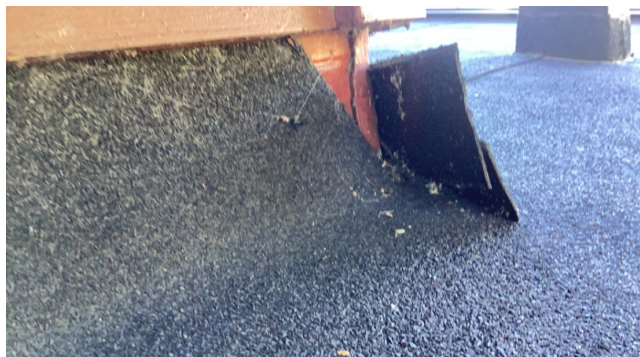
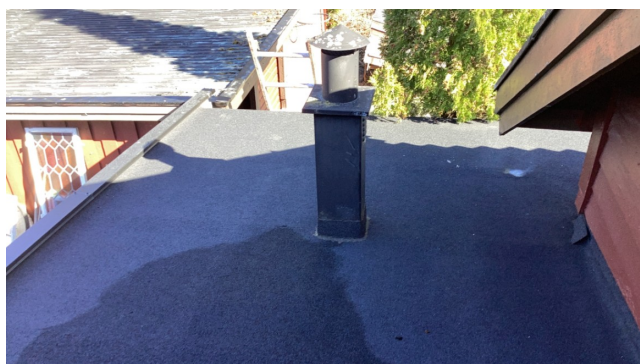
### ! TG 2 Takteking - 2

- Det er avvik:
- Utett glippe i hjørne

- Tiltak:
- Utbedres

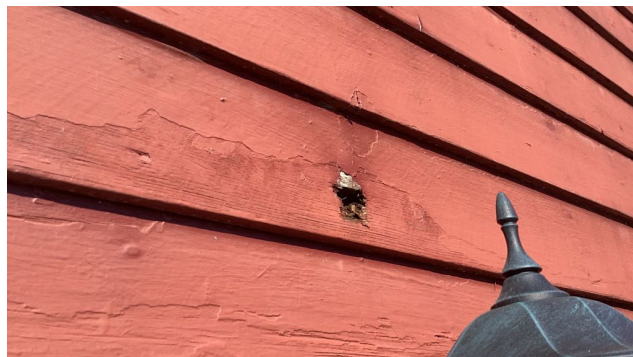
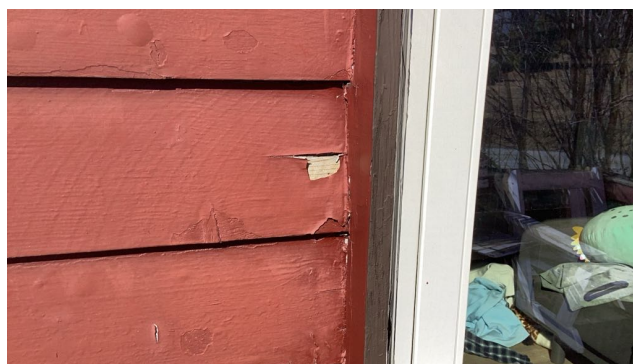
- Det er ingen eller liten lufting i nedre kant av kledning mot grunnmur.
  - Det er påvist spredte råteskader i bordkledningen.
- Kledningen er veldig slitt og har en del skader.

- Råteskadet trekledning må skiftes ut.
  - Det bør foretas tiltak for å bedre lufting av kledningen.
- Må utføre reparasjoner og utskiftninger.

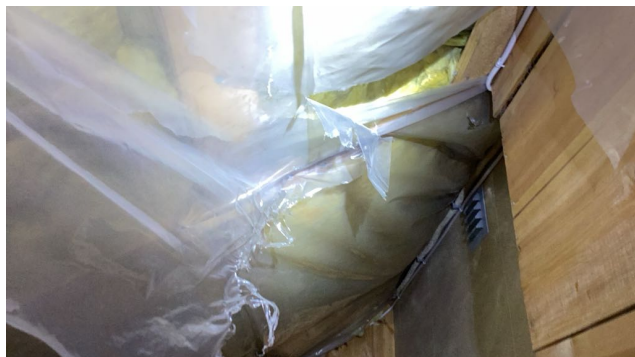
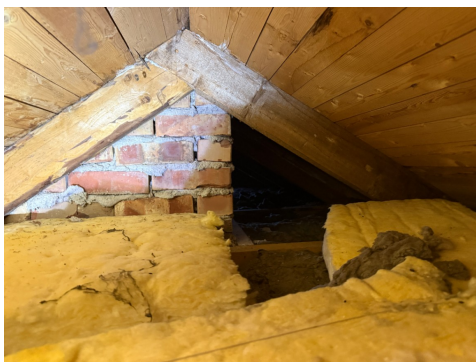
## ! TG 2 Takkonstruksjon/Loft

- Det er begrenset/dårlig ventilering av takkonstruksjonen.
- Det er avvik:

Deler av takkonstruksjonen er ca 70 år, vil alltid ha noe alder/forvitningskader.

Skader i dampsperre på raftekott.

Takkonstruksjonen bør ombygges ved skifte av takteking med tanke på lufting mm.

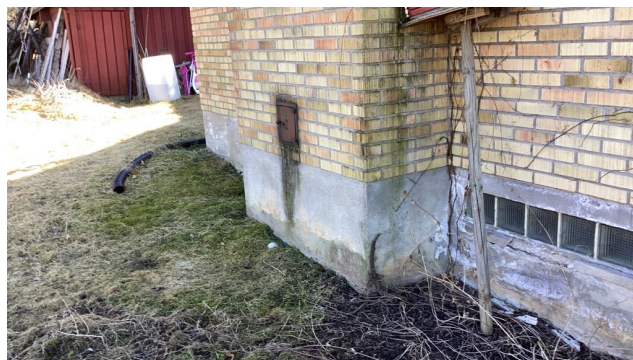
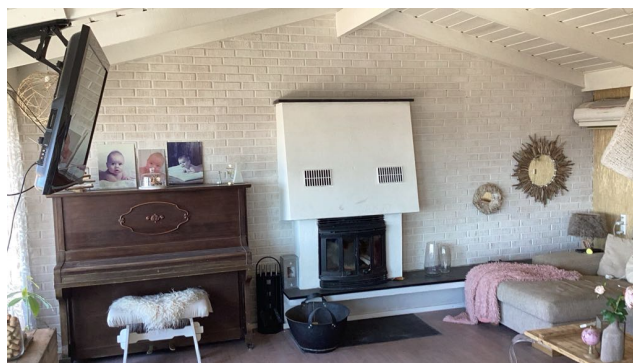
Eldre piper vil ofte ha forvitningskader.

Fuktmerker i sotluke.

Frost skader i pipe over tak.

Bør påregne rehabilitering av pipe, med nytt røykrør, sotluke og overganger, pga. alder.  
Fuktskade må utbedres.

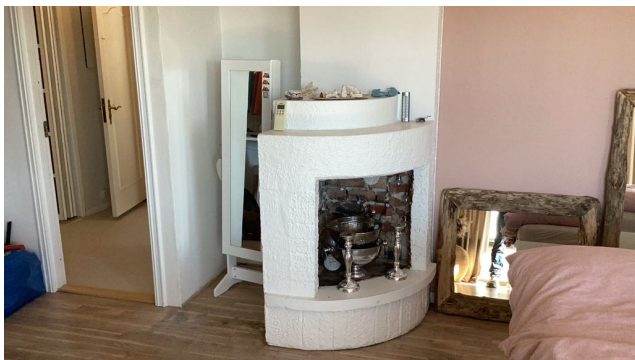
## ! TG 3 Pipe og ildsted - 2

- Avstanden mellom ildstedet og brennbart materiale er for liten.
- Ildfast plate mangler på gulvet under/foran ildstedet.
- Det er avvik:

Eldre piper vil ofte ha forvitningskader.  
Kledd pipekrave i etasjeskille.

Må utbedres før bruk.

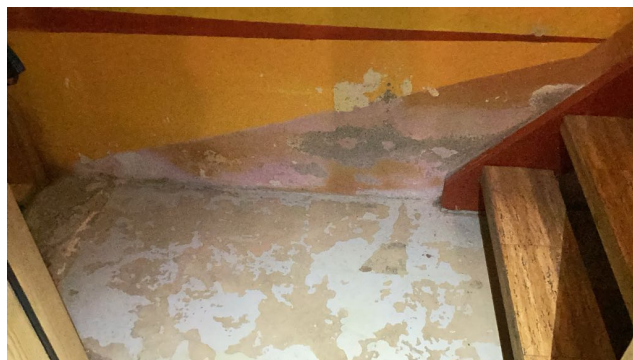
Merker etter fukt.

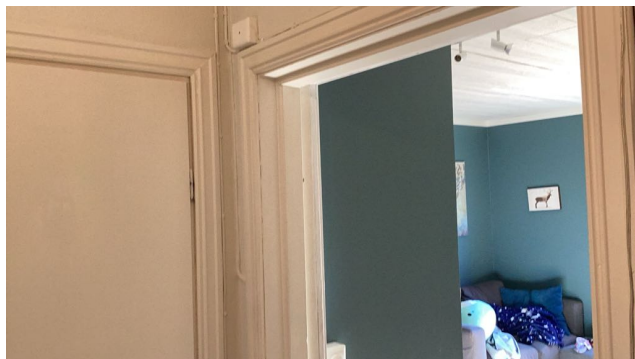
Blindrom bak grønnaktig vegg.

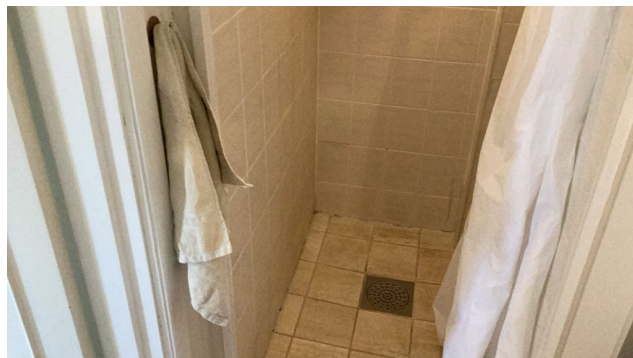
Vegg til venstre med buling/ kul.

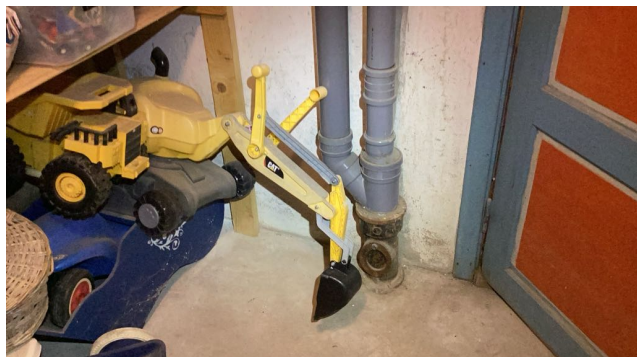
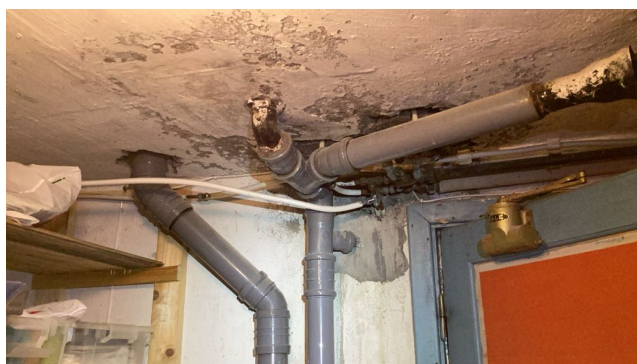
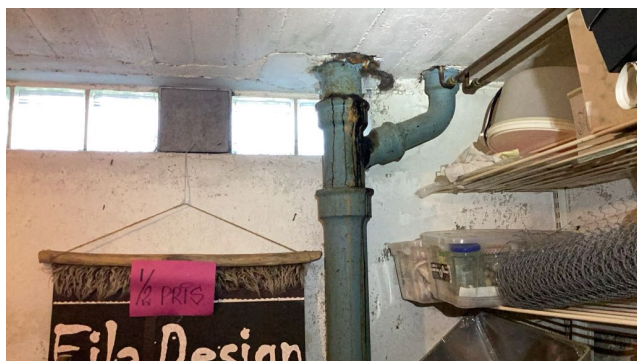
Svetting i skjøter, rør bør skiftes

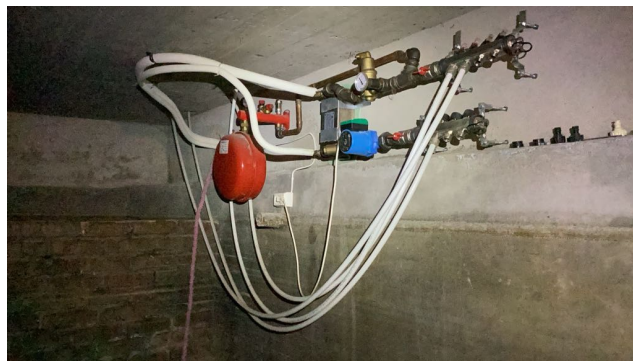
Rør bør festes i vegg.

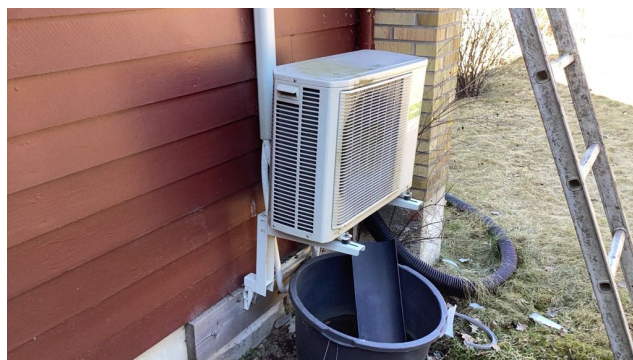
Varmpumpe for gulvvarme og varmluft i stue. En del susing i stue.
