Børkevegen 55A, 2385 BRU MUND DAL

Tilstandsrapport

Befaringsdato: 31.03.2025

Rapportdato: 04.04.2025

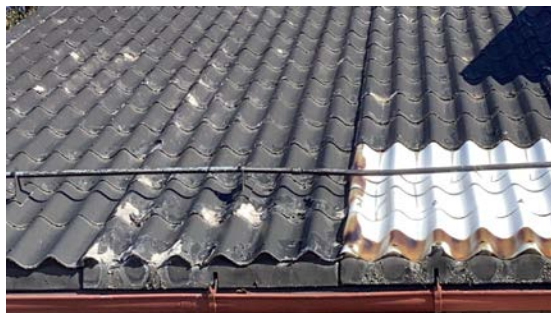
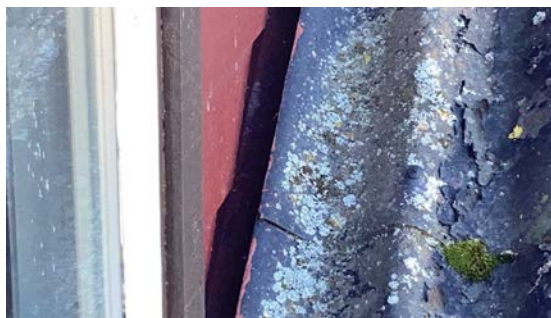
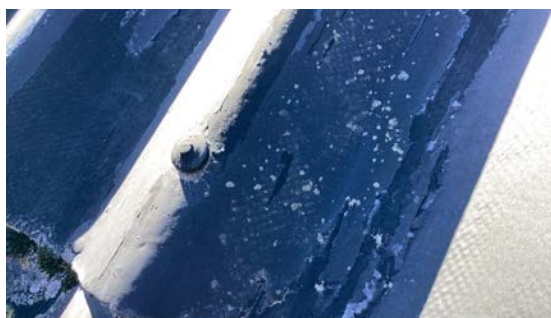
- Mer enn halvparten av forventet brukstid er passert på taktekingen.
- Mer enn halvparten av forventet brukstid er passert på undertak.
- Det er avvik:

Taket er tidligere provisorisk reparert.
Forvittringer i platene.
Observerte åpninger i platene rundt spiker.
Skader i vindskier.

Taktekkingen er eldre enn normal levetid og har betydelige skader.
Må påregne nyetablering i nær fremtid.
Eternitt er asbestholdig, saneres etter egne forskrifter.

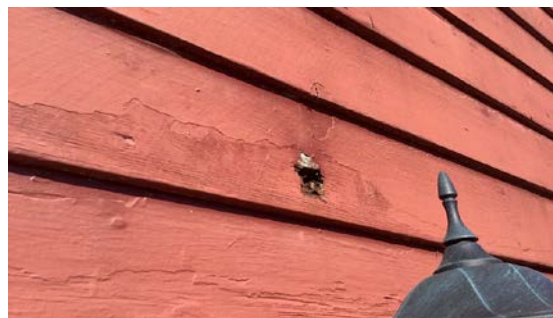
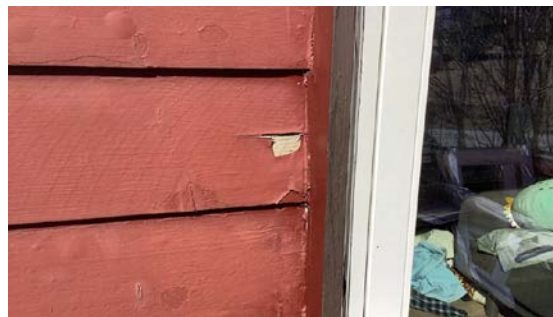
- Det er ingen eller liten lufting i nedre kant av kledning mot grunnmur.
- Det er påvist spredte råteskader i bordkledningen.

Kledningen er veldig slitt og har en del skader.

- Råteskadet trekledning må skiftes ut.
- Det bør foretas tiltak for å bedre lufting av kledningen.

Må utføre reparasjoner og utskiftninger.

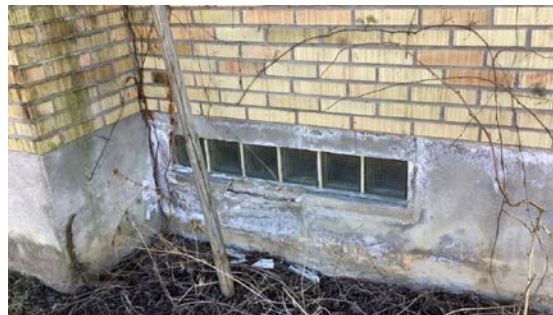
Merker etter fukt.

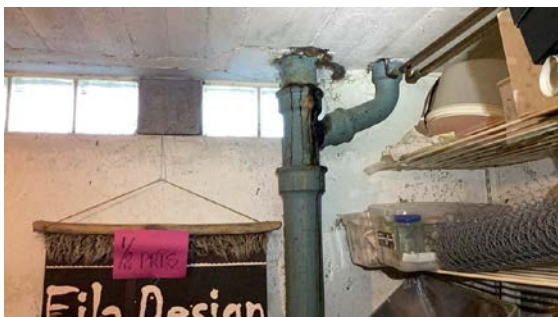
Svetteing i skjøter, rør bør skiftes
